一般道における道路汚染対策について

宮崎県土木施工管理技士会
 湯川建設株式会社
 施工主任
 中山 順
 Jun Nakayama

工事概要

- (1) 工事名：北小路地区掘削工事
- (2) 発注者：国土交通省延岡河川国道事務所
- (3) 工事場所：宮崎県延岡市北小路
- (4) 工期：2006年9月～2007年3月

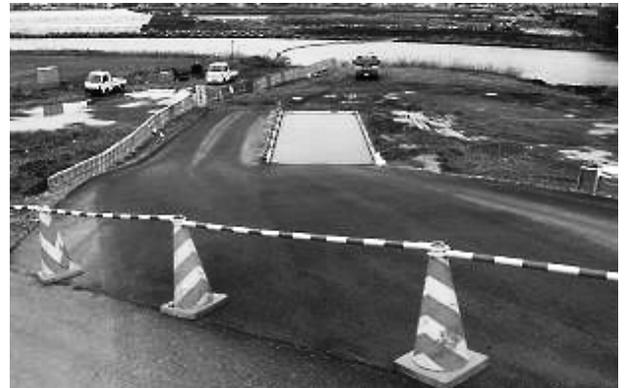
写真-1 タイヤ洗車場

発注者との協議により運搬路出入りに仮設工としてタイヤ洗車場を設置し、坂路部にはAs舗装を施工した（写真-1）。

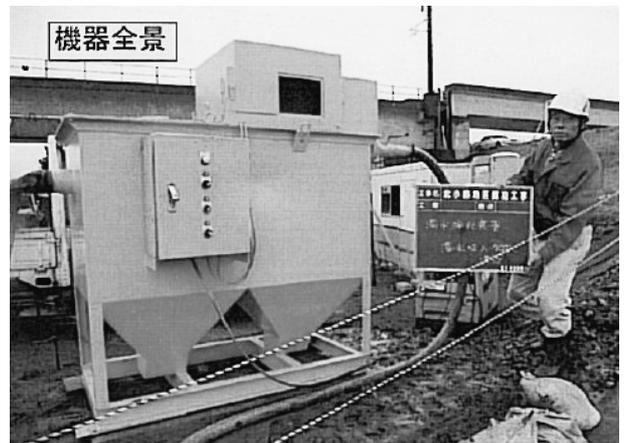
写真-2 濁水処理

しかしながら、工程の都合上ダンプ台数が増し短期に洗水が汚れてしまいその改善策として無機系凝集材の使用及び、濁水処理システムを活用した。以下、図・写真により説明を示す。

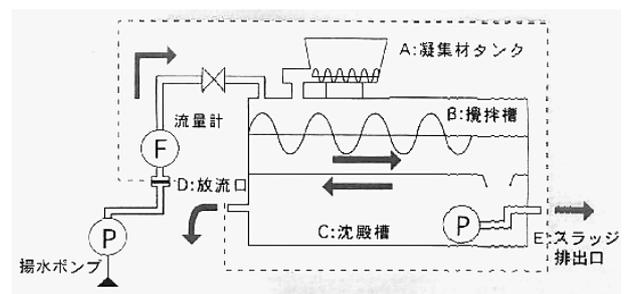
図-1 濁水処理フロー

- ① ポンプにて濁水を揚水する。
- ② A部凝集材タンクより凝集材を投入（写真-3）。
- ③ B部攪拌槽にて凝集材と濁水を攪拌する（写真-4）。
- ④ C部沈澱槽にて凝集材により形成されたスラッジ（汚泥）を沈殿させ排出する。
- ⑤ 分離した澄水を放流する（写真-5）。

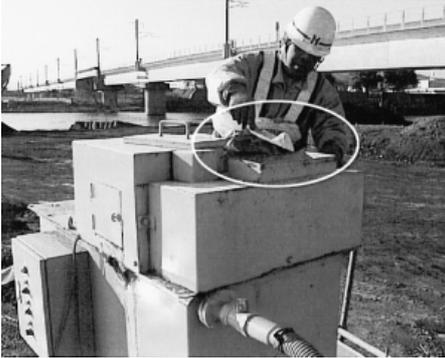
写真-3 凝集材タンク

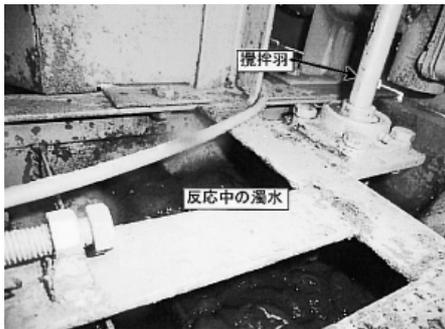
写真-4 攪拌槽内部

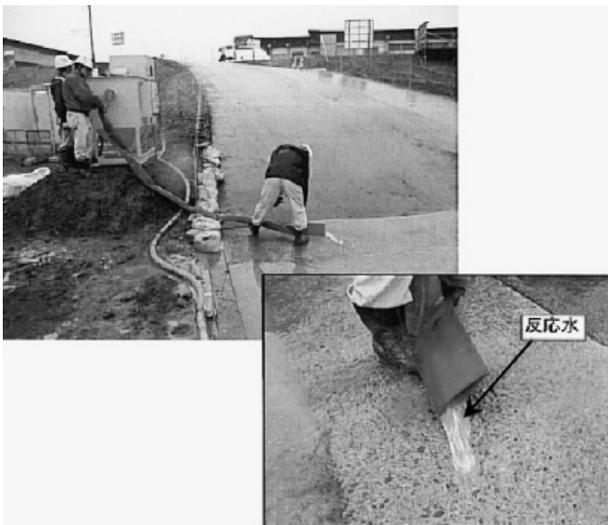
写真-5 反応水放流

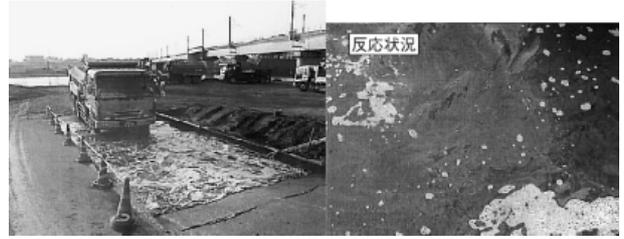
写真-6 残存凝集効果

なお、反応水（澄水）にも凝集効果が残存しているのでダンプ通過時にもタイヤ洗浄場にて同様の攪拌・沈澱効果が期待できる。

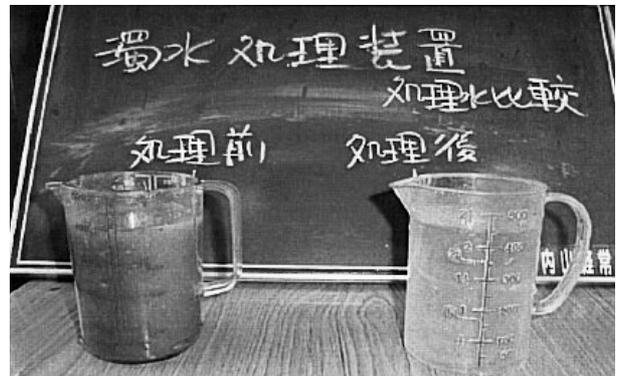
写真-7 処理水比較

また、凝集材の効果も高く（写真-7～9）常に澄水状態に保ちながら、坂路内にてほぼタイヤ汚れを落とすことができ、一般道への汚染防止に効果が認められた。

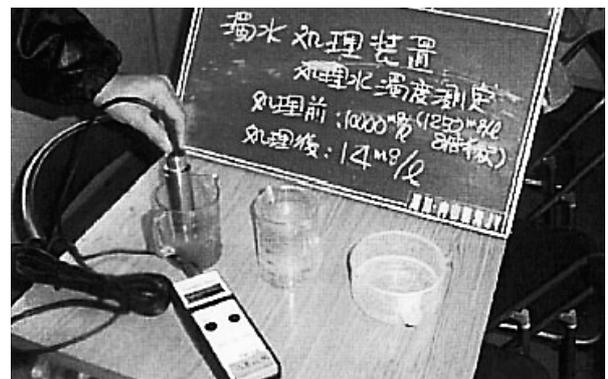
濁度測定(処理前水：10000ppm、処理後水：14ppm)

写真-8 処理水濁度測定

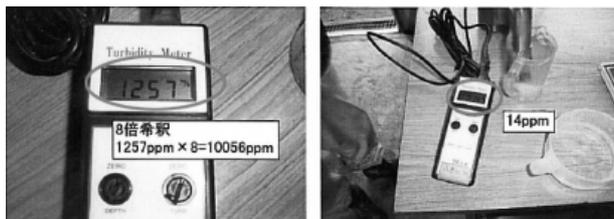
写真-9 濁度計
