アラミド繊維補強工の出来映え、品質向上の留意点

(社)北海道土木施工管理技士会
川田工業株式会社
土木舗装部
主幹
鎌田 勝治
Katsuji Kamada

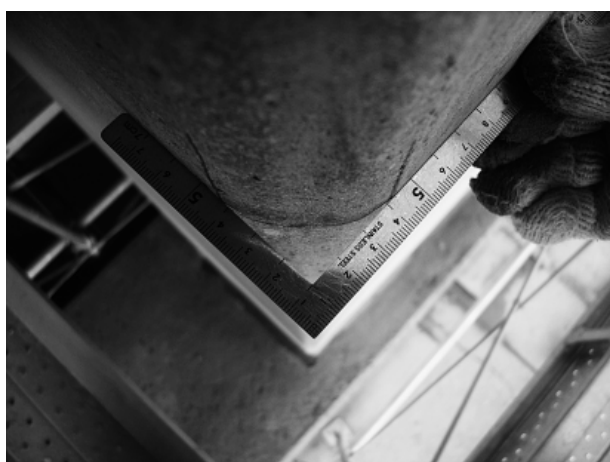
写真-2 面取り状況

また、柱角（面木部）の丸みは、現況の鉄筋かぶりを確認してR = 30mmに統一した（写真-2）。

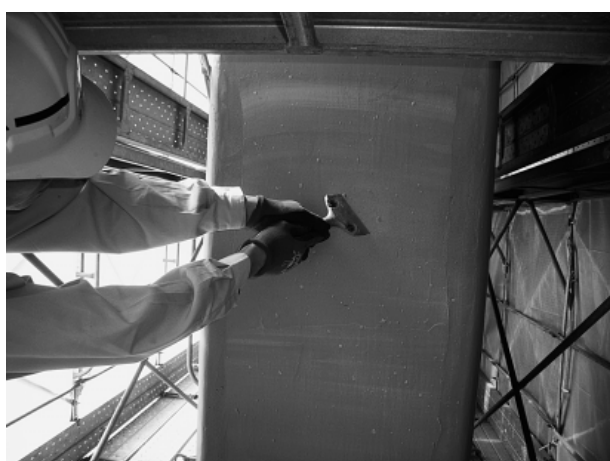
写真-3 パテ塗り1回目チェック

1回目は、素穴を確実に埋めることを課題にし、パテ材を0.4kg/m³使用した。硬化後表面を見ると躯体内部からの空気等によりダレが生じたので、その凸部を除去した（写真-3）。
