防波堤本体補修時の波止め工の計画と施工

東京土木施工管理技士会
東亜建設工業株式会社
東京支店
現場代理人兼監理技術者
川 又 義 徳
Yoshinori Kawamata

工事概要

本工事は、鹿島港南防波堤（直立ケーソン式混成堤）の一部について、ケーソン本体と上部工の現場補修を行うものである。

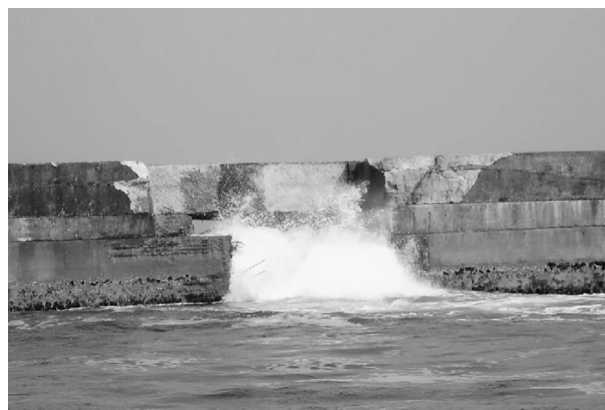
図-1 防波堤補修前

今回補修する防波堤は、損傷したケーソンに上部コンクリートが残っており、ケーソン内を含めた補修範囲の十分な調査が必要であった(図-1)。しかし、現場は急縮部で波が港内外を通過し、その流れが非常に速く、現状においては潜水士の作業が困難であるため、この対策が課題となった。

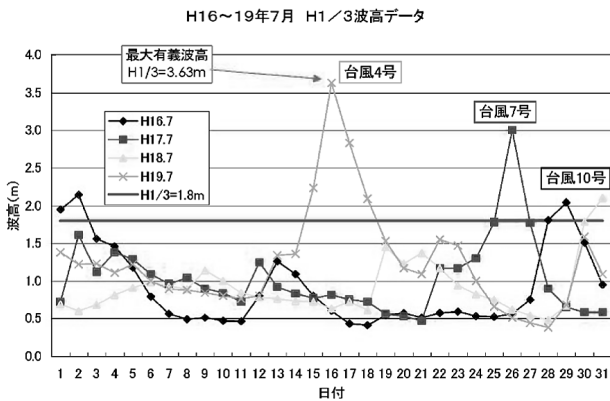
図-2 過去3年の7月波高データ

過去3年の7月波高データより、最大有義波高は $H_{1/3}=3.63\text{m}$ であったが、比較的平穏な夏場の施工時期であることを勘案し、設計波高 $H=$

3. 24m（有義波高 $H_{1/3} = 1.8\text{m}$ ）設計波周期 $T = 10\text{s}$ として、現場で施工可能な波止め工の設計を実施した（図-2）。

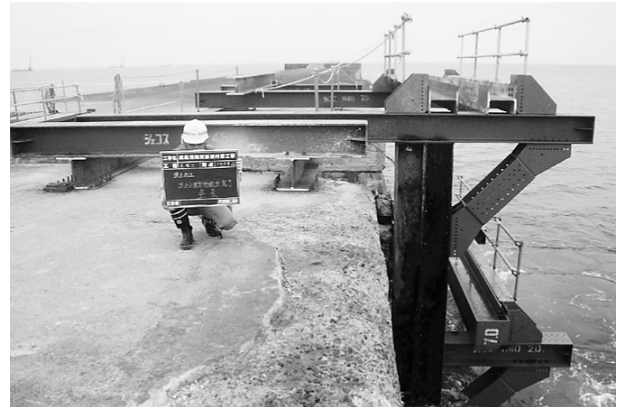
図-4 波止め導材設置完了

損傷のない既設防波堤を利用して、港外側に波止め鋼矢板導材（2段式）を設置した（図-4）。

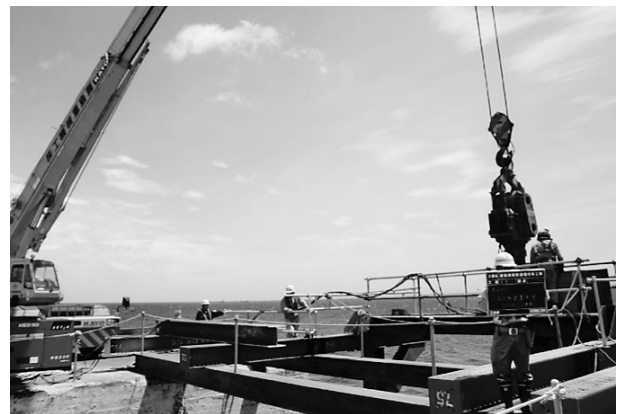
図-5 波止め鋼矢板設置状況

導材に鋼矢板（SP-V L）をバイブロハンマにて消波工の天端まで建て込みを行った（図-5）。

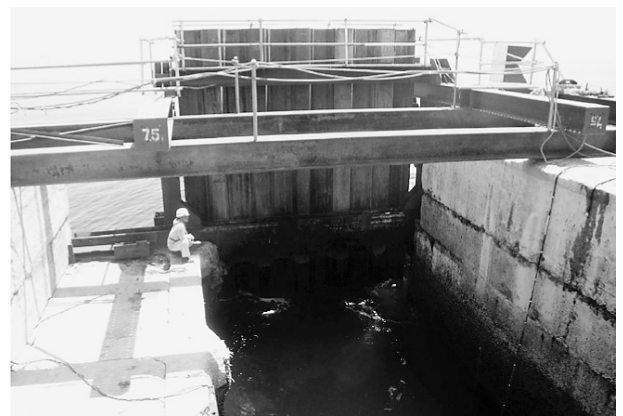
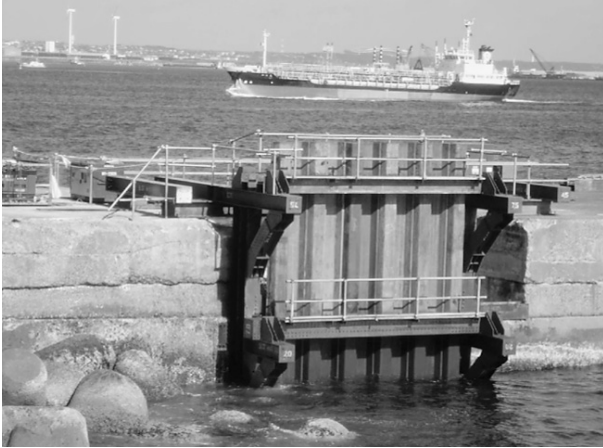
図-6 波止め工完成

波止め工の完成により、施工場所の静穏度が高まり、円滑に補修工事を進める事が可能となった（図-6、7）。

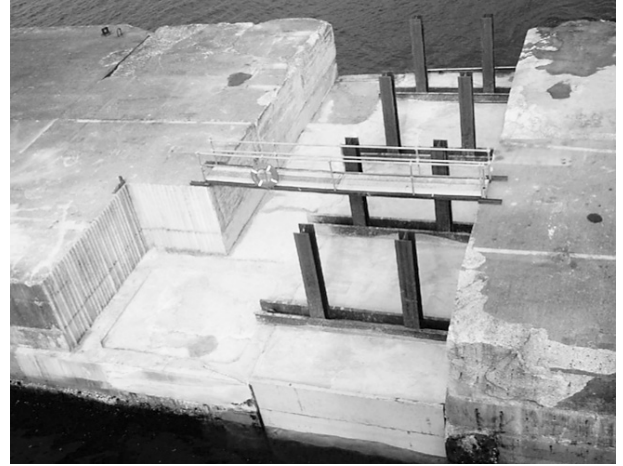
図-8 本土工 補修完了全景

今回、当社として初めて外海の防波堤補修工事で波止め鋼矢板を用いた結果、波止めの設置前と設置後では明らかに静穏度が向上した。本工事は潜水士によるケーソン調査、撤去及び補修作業が大部分を占めているため、施工性の改善に伴う稼働率向上により、目標としていた8月前半（台風時期前）にケーソン補修を終えることが出来た（図-8）。
