洪水時の被害低減を目指した堤防周辺整備

(社)現場技術土木施工管理技士会

本報告は、洪水時における堤防内水被害の低減を目指した堤防周辺整備についての技術報告である。

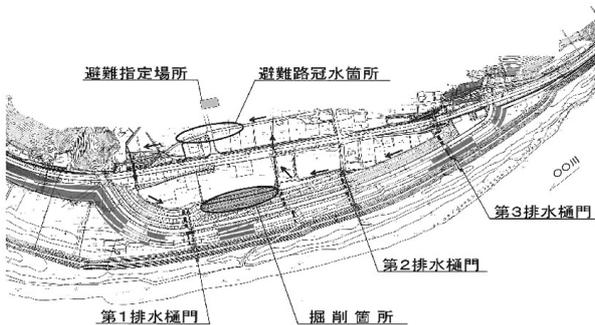
図-1 現地平面図

当該地は一方が山に面し約45,000㎡の土地を延長約650mの堤防で囲まれた細長い地形で、小さな谷川及び沢が数カ所ある。これらの流末として下流側から第1排水樋門 (B1,250×H1,500)、第

2排水樋門 (B1,250×H1,250)、第3排水樋門 (B1,000×H1,250) が設置されている。

そこで、この区間を用地範囲内で掘削し水路を設置することにより、避難路となっている道路山側を流下していた、第2・第3排水樋門から溢れた内水を直接遊水池に流す計画とした（図-1参照）。

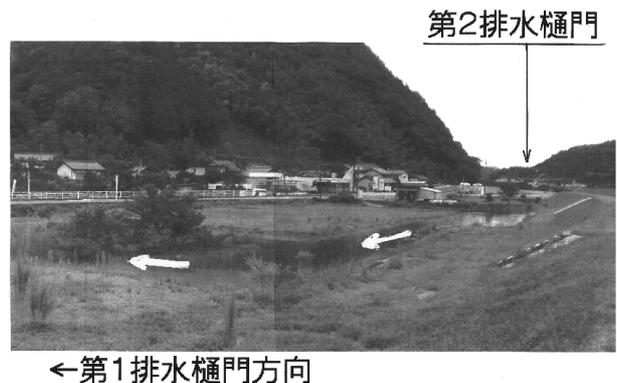
図-2 内水立下状況

第1排水樋門以外の2箇所においては樋門ゲート閉鎖後内水の許容貯水量が少ないため、家屋浸水の危険性が高く、溢れた水は第3排水樋門から第2排水樋門まで堤脚水路で排水していた。第2排水樋門からは農地の低い部分流れ、道路下のボックスカルバートを通して山側の低地部分を経て再び道路下のボックスカルバートを通り、第1

排水樋門付近に流れるようになっていた。ここは採草地で比較的広く遊水池としていた。

問題点は山側の低地部分である。この付近に当該地区の避難指定場所があり、避難路が第2・第3排水樋門から溢れた内水の流路となって冠水し、避難救援活動に支障をきたしていた。

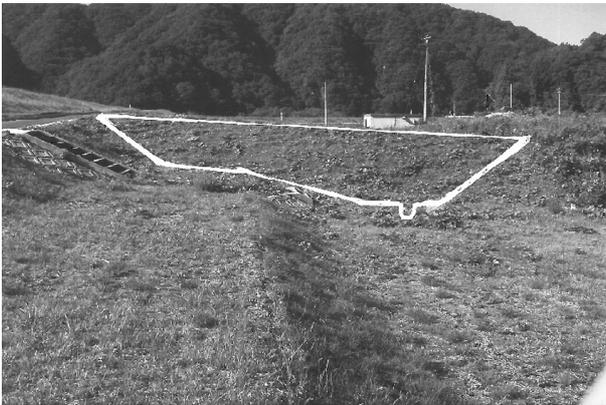
図-3 掘削前状況（上流側から）

現地の堤防横断面は第1排水樋門と第2排水樋門のうち約80mの区間が、隣接地と連続して地盤が高く、この区間の上・下流部に比べ凸型形状となっており、用地境界はかなり余裕があった。また、この区間は坂路が設置されており計画堤防断面にたいしても余裕があった。
