隧道補修工事における工期短縮の工夫

(社)北海道土木施工管理技士会

小川組土建株式会社

本工事は、ひび割れにより通行止めになっているボックスカルバート型隧道の補修・補強を行う工事である。

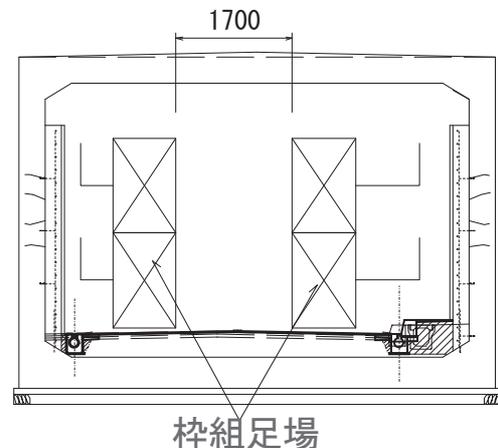
図-1 足場配置図

- (1) 隧道内に枠組足場を組立てると足場の間が 1.7m 未満になり車両の通行が出来なくなる(図-1)。結果すべての作業が効率的に行えないため足場の架設方法を課題とした。

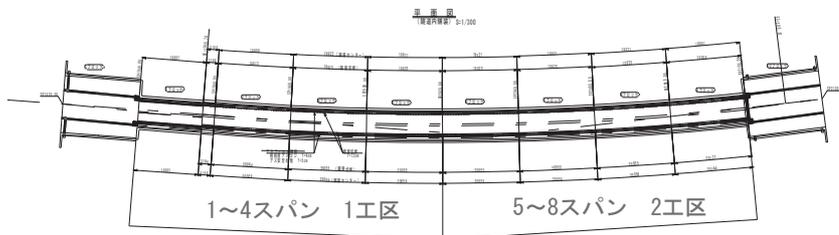
図-5 平面図

ロックの工区に分け施工し検査回数を2回にすることにした（図-5）。

- (2) 延長 $L=160\text{m}$ の隧道が8スパンに区切られている(図-2)。増し厚コンクリート完了時の中間検査を予定していたので施工順序によっては、効率的に施工が行えず工程が縮まらない。工程短縮、施工効率の向上のため施工順序が重要と考えた。

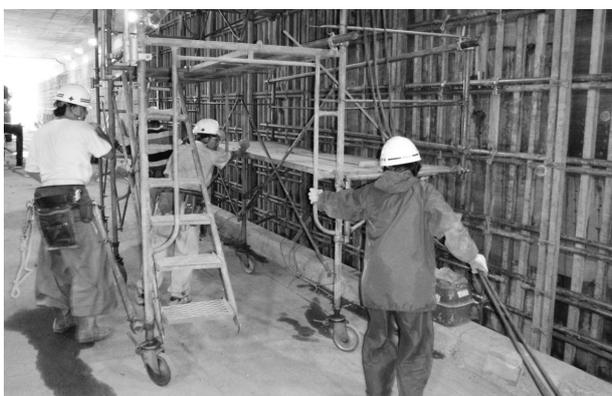
図-3 足場の移動状況

- (1) 組立作業の効率を考えると枠組足場を利用することが最適と考えた。枠組足場にキャスターを取り付けて移動式足場（図-3）とすることで必要な箇所に足場を移動して作業することにした。結果として移動式にすることにより隧道内全てに足場を組立てる必要がなくなり組立に要する日数が14日が2日になり大幅に短縮された。また隧道内の足場が減ったことにより大型車両が通行出来るようになり作業が効率的に行えた（図-4）。以上の工夫により足場の架設、車両の通行についての問題は、解決された。
- (2) 増し厚コンクリートの中間検査後の施工を進めるために、8スパンを1～4、5～8の2ブ

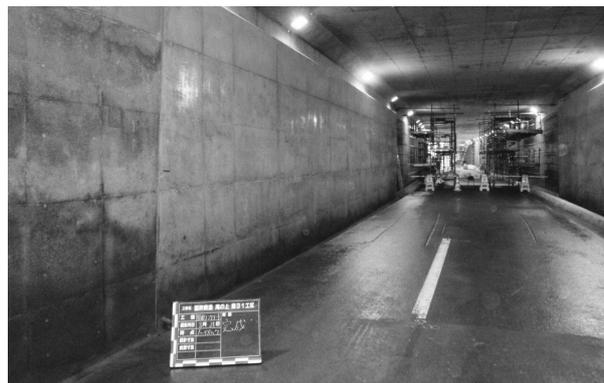
結果として工区を分けることにより1工区の中間検査完了後に透水性断熱材、防護板の施工を開始できた（図-6）。

図-6 手前は、増し厚コン完了済み 奥は、施工中

工種を複合して施工する事で工程を39日縮めることができた。以上の工夫により工期に余裕を持つことができた。
