## 整地工（標準切盛工法）における基盤泥濘化の防止

富岡産業株式会社

- (1) 工事名：経営体 妹背牛南 第33工区
- (2) 発注者：北海道空知総合振興局
- (3) 工事場所：北海道雨竜郡妹背牛町
- (4) 工期：平成22年7月20日～  
平成22年12月10日

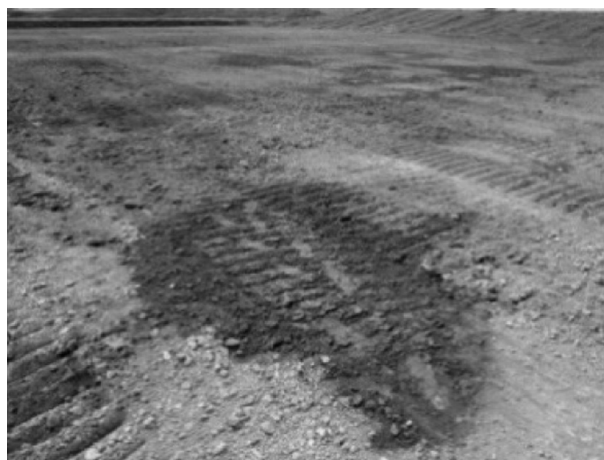
整地工を8月5日に開始し表土剥ぎ、基盤切盛りと作業を進めていったが、翌日の基盤切盛り作業時に湧水（図-1）が確認された。

図-1 基盤に浮上った湧水

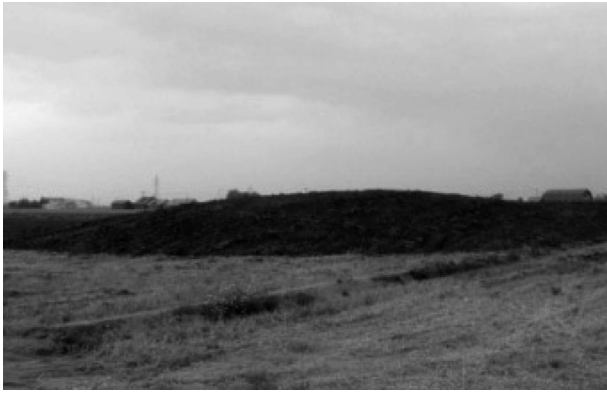
この結果により、原因は表土堆積（高さ最大5m（図-3））による圧密沈下の影響で小規模な

ボーリングが発生。また、走行するブルドーザー（17t）の振動が伝達したことも考えられ、このような事象に至ったと推測された。

図-3 表土堆積状況

よる圧密沈下防止対策として、荷重低減を図り表土堆積高さを低く設定するため、ブルドーザーの運土距離を考慮した計画の見直しを図った。その結果、表土堆積個所を経済的運土距離60m以内には施工規模的に困難であるため、ブルドーザー稼働台数を1.5倍に増やした運土計画に変更した。これにより、施工サイクルとしては計画工程に影響を及ぼすことなく、最大3mに表土高さを設定することができ、圧密沈下による間隙水の発生を抑制することができた。

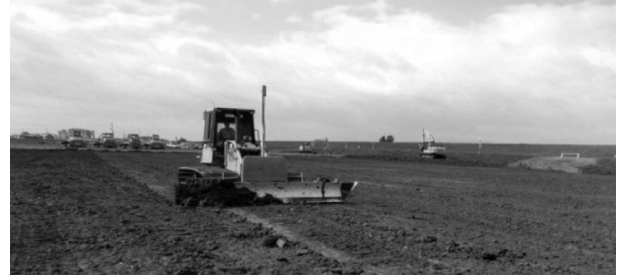
第二の原因として推測した、ブルドーザー走行時に発生する振動の低減を図る措置として、接地圧が低く振動を低減できる超湿地ブルドーザー(図-5)を主力として使用することとした。

図-5 超湿地ブルドーザーによる作業状況

また、基盤仕上げ時には、ブルドーザーの走行回数が最大となり振動の発生を抑制する必要がある。この対策として、レーザーを搭載するフルオートブルドーザー(超湿地)を使用し、仕上げ時間の短縮による走行回数の低減を図った。仕上げ時

間の短縮は、運転手の力量にもよるが今回の施工では、通常施工時間の80%で完了できた。
