潜水士による捨石荒均し作業における創意工夫

新潟県土木施工管理技士会

株式会社 新潟藤田組

工事概要

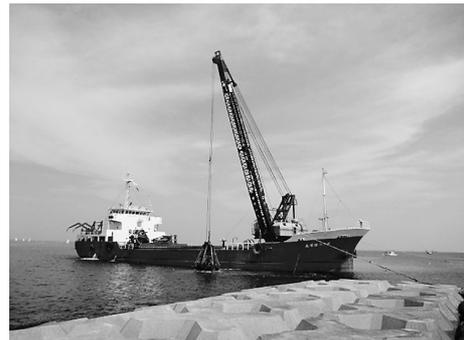
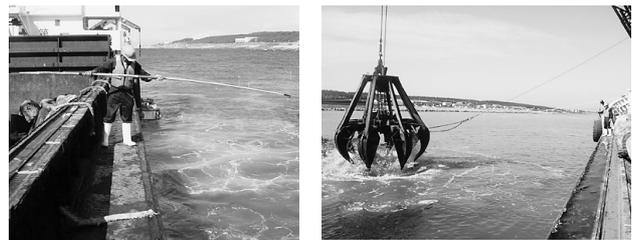
一般的に水中での荒均し作業は、図-1のような大型運搬船（ガット船）にて約700^m3前後の捨

石を、積み場岸壁より現場施工部へ運搬し潜水士指示の元、高さ及び位置をレッド等の測定器により確認しながら投入を行った後、図-2のように

図-1 ガット船による捨石投入状況

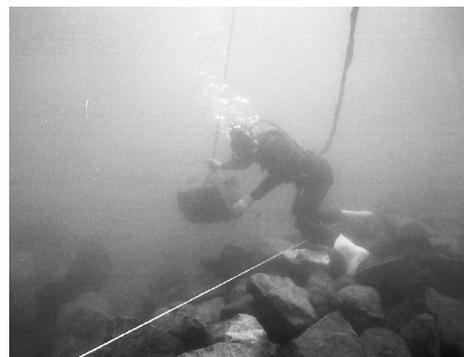
図-2 捨石荒均し状況

潜水士船により潜水士が、捨石をチェーンにて一つずつ基準高さを合わせ、捨石の噛合わせを見ながら設置し平らになるよう作業していく施工方法となっています。

図-2の状況は、水中の透明度が良いため、捨石及びチェーンは見えますが、若干の時化などで作業する際の透明度が落ちる場合はどうかと作業員に問いかけたところ、捨石及びチェーンが見えにくいことから、手元が危険である。また、危険なことに加え作業効率も落ちるとの意見がありました。天候の良い状態でも注意して見ているとの話がありました。

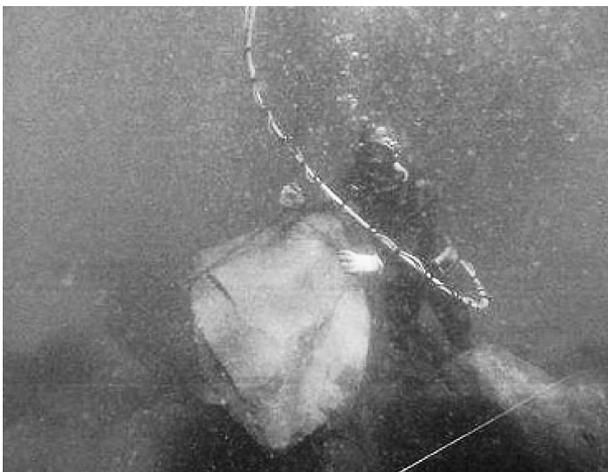
図-3では、チェーンが茶褐色で見えづらいものでしたが、図-4では、黄色のペンキを塗ったチェーンを使用した。

図-3 改善前 捨石荒均し状況

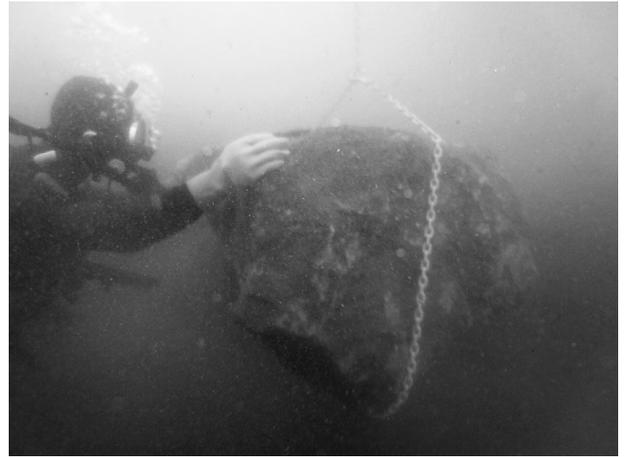
図-4 改善後 捨石荒均し状況

この改良後のチェーンを使用したことにより、以前では透明度の状態が悪く作業ロスが多かった日でもスムーズな作業が可能になり、作業の効率アップ・安全対策および施工能率に大きな効果がありました。
