安全は一人ひとりの意識改革から

宮城県土木施工管理技士会
 福田道路株式会社 東北支店
 現場代理人
 賀 澤 貴
 Takashi Kazawa

工事概要

- (1) 工 事 名：筵川地区舗装工事
- (2) 発 注 者：国土交通省東北地方整備局
郡山国道事務所
- (3) 工事場所：福島県河沼郡湯川村大字筵川地内
- (4) 工 期：平成21年3月7日から
平成21年11月6日

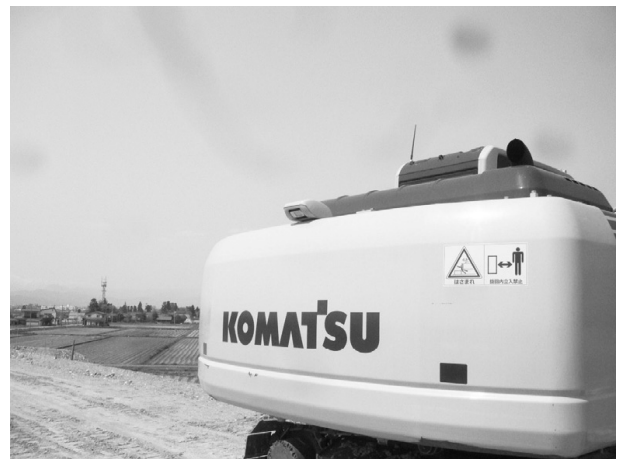
図-1 後方確認モニター設置状況

ックホウの後方確認モニターの役割について検討した。後方確認モニターの設置状況とモニターの映像は、それぞれ図-1及び図-2に示すとおりである。

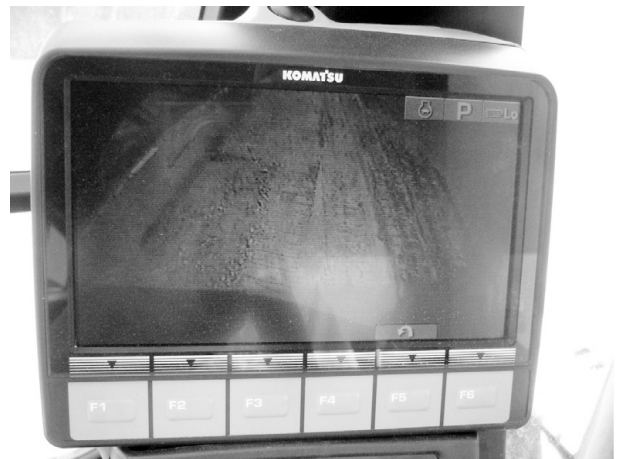
図-2 後方確認モニターの映像

- ・後方確認のモニターは、バックホウの後方確認に有効で、事故防止に有効である。
- ・作業中、常時後方モニターを注視することは困難であり、あくまでも補助的な装置である。
- ・運転席からの視界は、操作席側（左側）の視界は広いが、アーム側（右側）は、アームの位置で死角ができるため見える範囲は狭い。
- ・モニターがあっても死角は完全に無くなることはなく、事故防止には作業員及びオペレーターの安全確認が必須である。

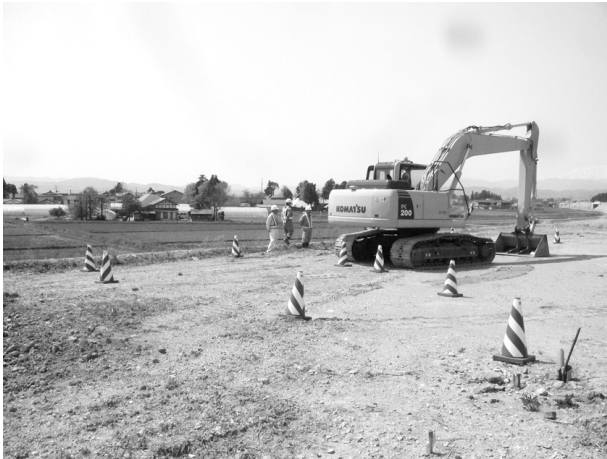
図-3 運転席からの視界の確認

バックホウの座席からの見える範囲を、図-3のように確認した。後方確認モニターと運転席からの視界を確認した結果、次の意見が抽出された。
