## 施工計画

# 横取り工法を用いた鉄道桁の一括架替えについて

株式会社 横河ブリッジ

工 事 名：宮津線円山川橋りょう架替

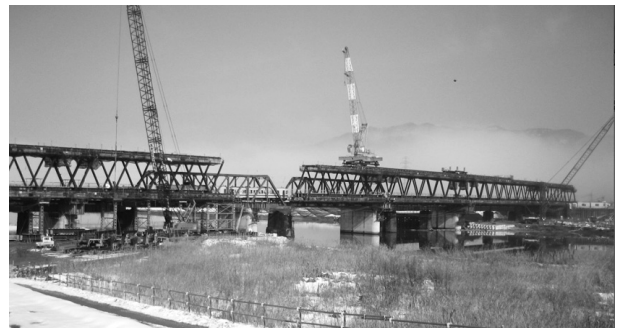
図-4 新トラス桁架設状況（奥が旧橋）

渇水期施工（10月20日～）と、架替え日程が4月上旬との条件により、通常の架設工程より1ヶ月以上、短縮する必要があった。そのため、トラバークレーンによる架設範囲を当初計画の4径間（P2～A2）から2径間（流水部のみ、P2～P4）と縮減し、高水敷部の2径間（P4～A2）をクローラークレーン・ベント工方に変更し、それぞれ同時期施工を行うことで工程短縮を図った（図-4）。

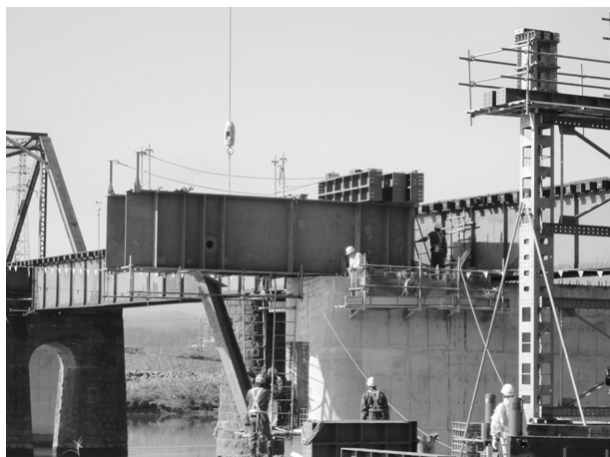
図-5 P2仮受けブラケット配置状況

仮受けブラケットの構造は2主I桁で構成され、2主桁均等に荷重を載荷させることで受け持つ設計となっている（図-5）。しかし、実際は枕梁、サンドル材等を介して桁からの荷重を受け持つ構造であるため、張り出し架設が進むにつれて生じる桁たわみの影響による支点部の回転により、通常のサンドル材や鉄板ライナー等による受け方の場合、架設方向側の仮受けブラケット1主桁のみに荷重が集中してしまうため、耐力的に問題であった。

この問題に対応するため、本来であれば仮受けブラケット本体を補強することが考えられるが、今回は工期的に不利であり、検討の結果、横取りに用いるスライドジャッキを沓代わりに使用することを考案した。スライドジャッキの構造は、箱構造（ $530 \times 1,000\text{mm}$ 、仮沓にはCap300 tを使用）の内部に油圧ジャッキ2台が内蔵されており、箱内、2台連動することで受け幅 $1,000\text{mm}$ で最大 $50\text{mm}$ の回転に対応できる。これにより桁たわみによる支点部の回転（P2橋脚で $14\text{mm}$ ）を完全に吸収することが可能となり、スムーズな荷重伝達（2主桁均等）を図ることができ、仮受けブラケットの構造的な問題を回避した。

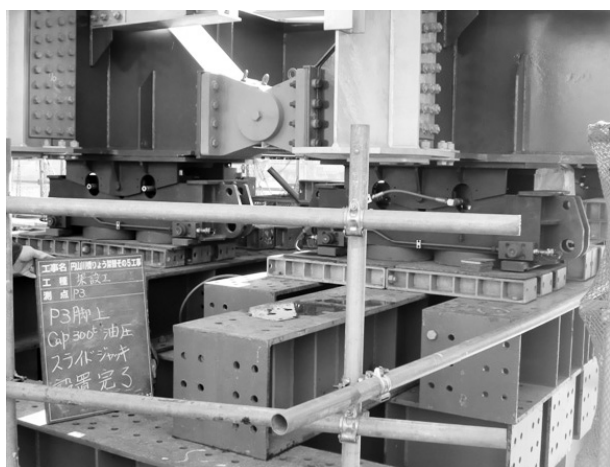
図-6 P3スライドジャッキ配置状況

P3橋脚上では2連トラス桁端支点部となるため、架設用連結構、架設用ピンシューで分断された受け点を別個のスライドジャッキで受け、橋軸方向側で連動させる事により荷重を同調させ、仮受けブラケット2主桁に均等載荷ができた（図-6）。また、油圧ポンプユニットを設置するため、桁が張り出すにつれ増加する荷重を常に監視でき張り出し架設を安全に施工することにも寄与した。

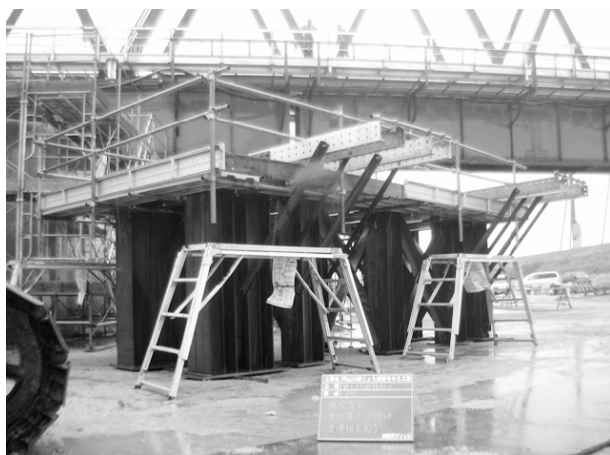
図-7 P5仮受け架台

仮受け架台（図-7、8）と沓はアンカーボルトで直接連結する構造となっており、上部、下部、それぞれの許容施工誤差を設定し、その吸収方法を検討、協議する必要があった。架替え当日の施工誤差としては以下が考えられた。

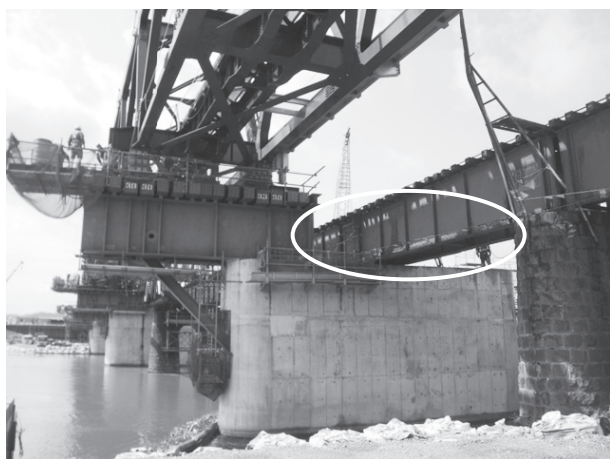
図-8 旧桁撤去後、○位置に仮受け架台を設置する

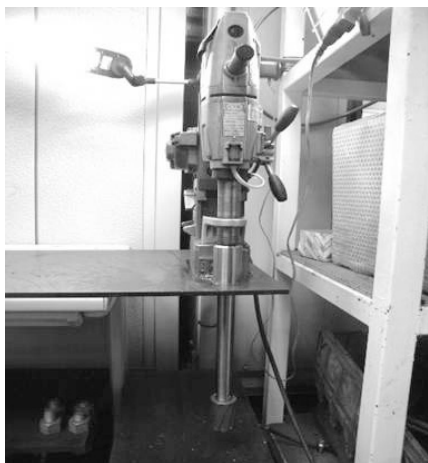
図-9 削孔機械試験状況

新トラス桁の横取り、降下後、仮受け架台上に沓を設置するが、アンカー孔は後削孔とした。また、アンカー孔削孔は仮受け架台の上梁構造である400Hを上下フランジ共、削孔する必要があったため、天端側から上下フランジを削孔する方法を取った。この方法は前例が無く工場で試験を行い、削孔機械の性能を確認した（図-9）。

今回の架替え作業でもう1つ予定作業時間を越えたのは、沓アンカー孔の削孔作業である。この原因は工場にて試験を行ったのは400Hと同材の

SS400材であったが、仮受け架台の構造は溶接構造であるため、削孔する箇所は、熱影響により非常に硬くなっていた。その結果、1孔当り、当初予定では15分としていたものが、3倍近く時間を要した。これを見越せなかったことは今回の大きな反省点の1つである。全体的な時間工程では、余裕（調整）時間を考慮していたが、結果的にこの時間をすべて使う形となった。
