単径間補剛吊り橋の上部工撤去

株式会社 駒井ハルテック

工事概要

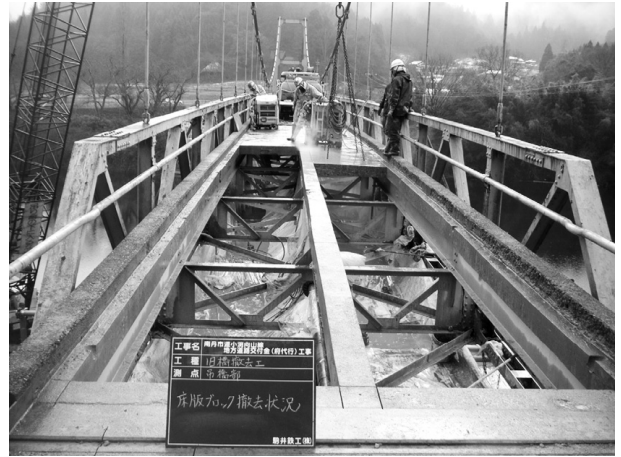
図-4 床版ブロック撤去状況

床版コンクリートは、コアドリルにて吊り孔(φ50mm)を削孔し、道路カッターにて切断しながら撤去を行った。なお、撤去ブロック長は、吊り上げ時における配力筋への発生応力度等を考慮し3.0m程度以下とした。

図-4に、床版ブロックの撤去状況を示す。
