堰堤コンクリートのひび割れ防止 及び美観性向上について

徳島県土木施工管理技士会
株式会社 山全
工務部 工事主任
井上 裕史
Hirofumi Inoue

- (1) 工事名：H21三土 猿子谷／三好市池田敷ノ上S1 砂防堰堤工事
- (2) 発注者：徳島県 西部総合県民局
- (3) 工事場所：徳島県三好市池田町敷ノ上
- (4) 工期：平成21年10月1日～平成22年7月30日
- (5) 工事内容：本堤工 $V=1,500\text{m}^3$
水替工 $N=1$ 式、索道工 $N=1$ 式

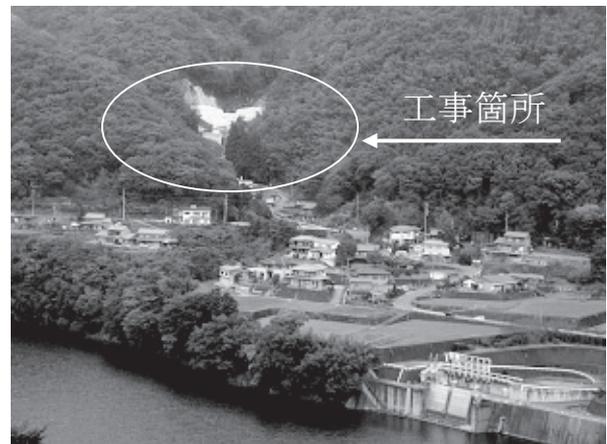
図-1 工事現場の全景

砂防対策工として本堤工1基 ($V=5,000\text{m}^3$)、副堤工1基 ($V=600\text{m}^3$)、前庭保護工1式、護岸工1式、法枠工 $A=700\text{m}^2$ 、鉄筋挿入工 $N=105$ 本、アンカー工 $N=50$ 本が計画され、今回の施工は、本堤工の一部分 ($V=1,500\text{m}^3$) の施工を行うものであった(図-1)。

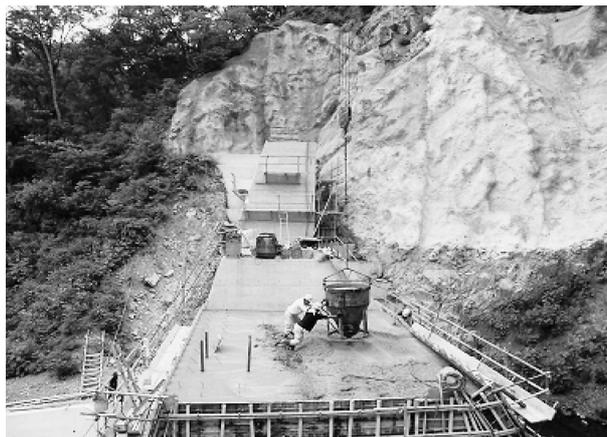
図-3 コンクリート打設状況

そこで、ケーブルクレーンを設置することによりバケット工法を採用した。コンクリートの運搬方法を変更することにより打設時間は大幅に増加したが、圧送打設に比べ、作業時間が延びることによってコンクリートの水和反応が分散され、温度ひび割れ予防に繋がった(図-3)。

当初、打設計画として日打設量が最大で150^m³になることからポンプ圧送打設としていた。コンクリート温度ひび割れ対策として、低スランプ5cmのコンクリートを使用することとしたので、圧送工法からバケット工法に変更する必要が

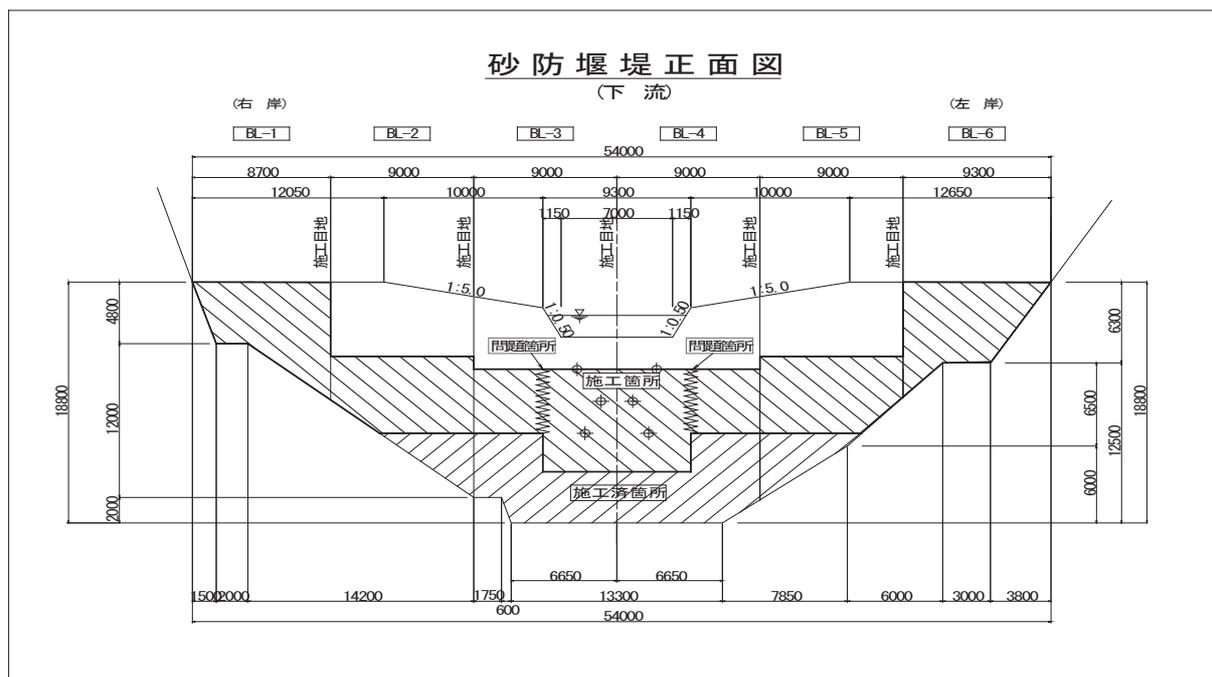
本現場は、平成17年から平成23年の7ヵ年で全体工事を行うものである。今回は、砂防堰堤工2期目の工事で、前回工事の上部(図-2斜線部)、を施工する計画であった。前回工事完成後、当現場は工事不施工時に出水期を迎えるため、水通幅を狭くし、谷川が洗掘されるのを防止する目的で、通常では設けない位置に打継目地の設置を行っていた。そのため、上部(今回施工箇所)にコンクリートを打設した場合、温度変化を拘束することによってひび割れが発生する可能性が懸念された。砂防堰堤では、漏水が発生すると、耐久性だけでなく、堰堤そのものの性能を害する欠陥となる恐

図-2 施工区分図

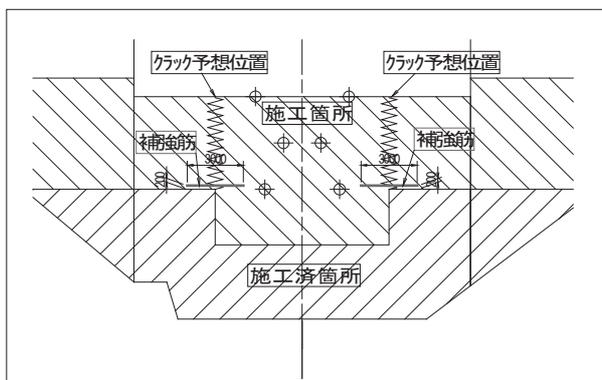
う位置に補強筋の設置を行った。配筋は、異形鉄筋 D16を縦横250間隔にとし、旧施工面とのかぶり厚は、200mmを確保した（図—4、5）。この工法は通常、砂防ダム等にひび割れが発生した場合の進展防止対策とされることが多く、今回は温度ひび割れ予防対策として行った。この結果、コンクリート打設面（仕上り天端）にはひび割れが発生することがなかった。なお、今回の工事完成後、約2ヶ月経過した後に現場確認を行ったがひび割れの発生は認められなかった。

図-4 補強筋の配置箇所

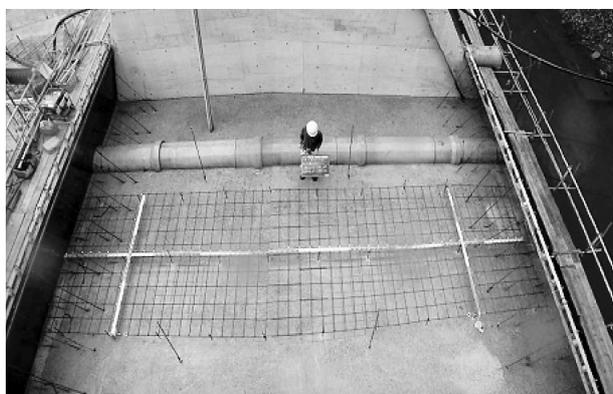
図-5 ひび割れ抑制筋の配置状況

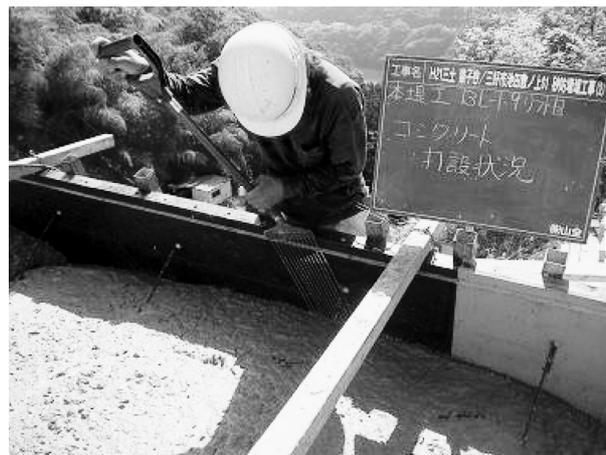
度で打設を行ったが、ピカコンは打設間に作業が可能であるため、通常より人員を増加させることなく作業を行えた（図-8）。

図-8 ピカコン使用状況

また、本堤工上流側は勾配が7分になっていたため、コンクリート表面の美観性が非常に悪いことが当初予想させていたが、ピカコンを使用することにより目立った気泡痕や豆板・コールドジョイント等も発生無く仕上げる事ができた。

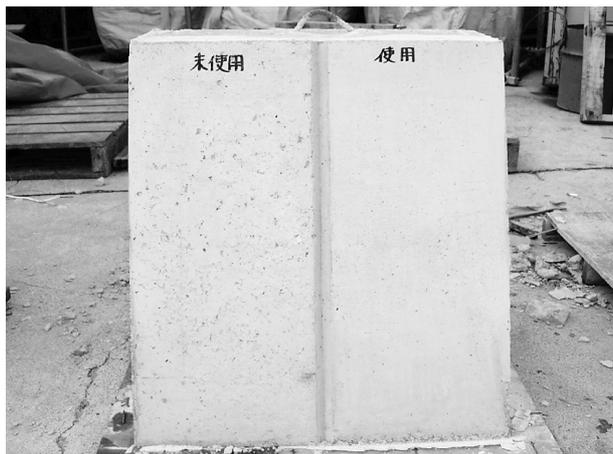
使用に際し、ピカコンの使用効果について事前実験を行った。試験供試体は本堤工同様に勾配を3分、高さを1.0mとして行った。試験の結果、ピカコン使用・未使用の外観差は歴然であった（図—6）。

図-6 ピカコン使用供試体

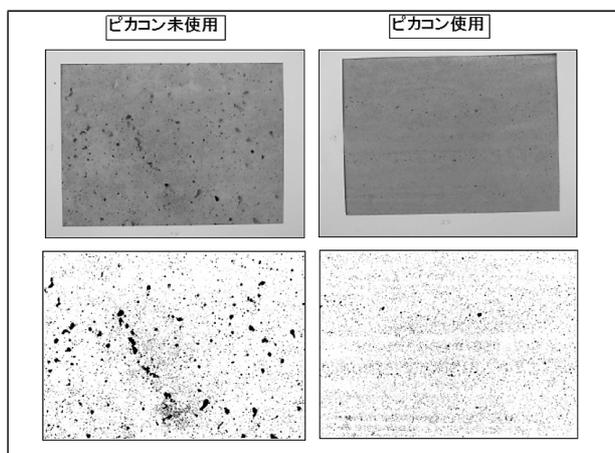
この仕上がりの評価では、コンクリート表面を高さ20cm、幅30cmで写真に撮り、それを二値化処理し、どの程度、気泡痕が減少しているか測定を行った。測定の結果、減少量は約80%程度減少していた（図—7）。これを当該現場に使用することにより、コンクリート美観性だけでなく、気泡痕が少ないことにより、劣化因子の進入が通常より減少させることが期待できた。

図-7 気泡痕の二値化処理画像

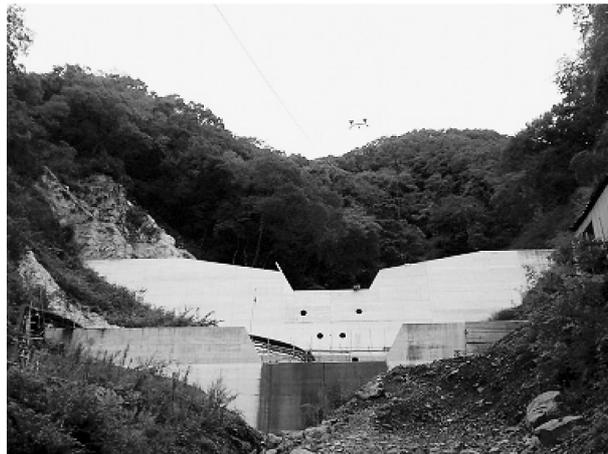
最後に、“よいものを造る”と考えた結果として同一に示す当砂防堰堤が完成したことを付記し、関係者に謝意を示す（図-9）。

図-9 本堤工完成
