銚子大橋主塔コンクリート打設について

日本橋梁建設土木施工管理技士会

株式会社 横河ブリッジ

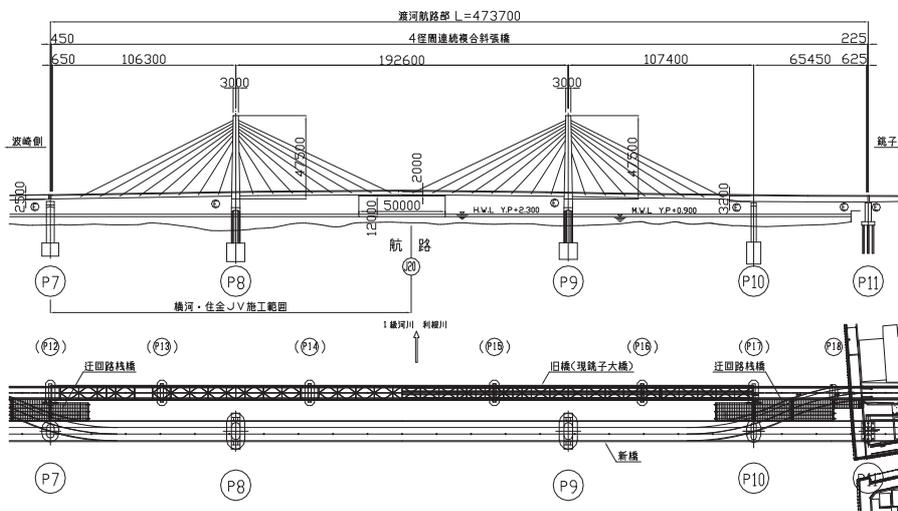
図-2 全体一般図 (単位；mm)

新橋の構造形式は、以下の特徴を有する4径間連続複合斜張橋である。①コンクリート主塔と鋼箱桁の複合斜張橋、②合成床版を使用、③斜材に

現場施工型ケーブルを使用した事があげられる。

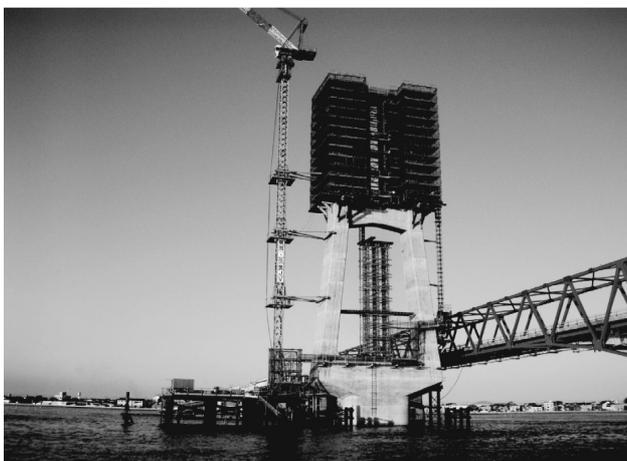
図-4 ベント設備

水平梁部の支保工は、ベント設備と主塔部に設置したブラケットにより支持したH鋼（300H）を介して支持した。

また、コンクリート圧送配管は、ベント設備に支持させることで、主塔部に圧送配管をアンカー固定した際の穴埋め処理の省力化と、コンクリート打設時の配管の振動が、配管を支持する足場を経由して型枠へ伝わることを防止し躯体への影響を抑制した。

躯体の構築が進捗するにつれてクレーンの揚程が高くなり、巻き上げ高さが増し、作業効率が悪くなった。そこで、ベント設備の高さは、次リフトの天端高さまでとし、設備上に組み立てたステージングに資材の仮置き場所を設けて、施工性を向上させた。

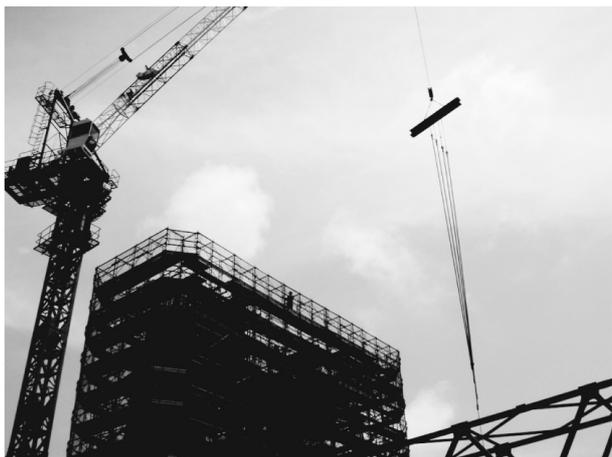
図-5 鉄筋組立状況

イボルトを取付け、吊り天秤を利用し一度に4～5本吊り上げることとした（図-5参照）。

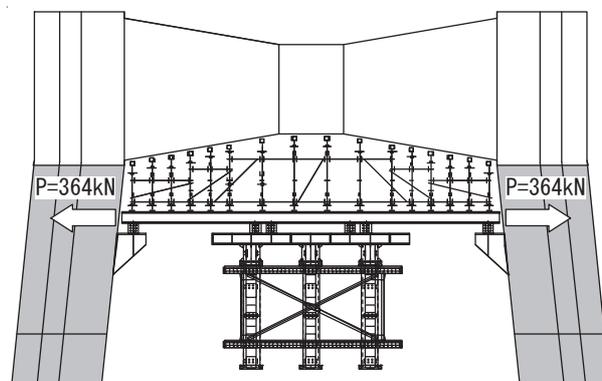
図-6 主塔基部残留応力除去

本主塔の形状は、主塔基部から水平梁まで断面中心に向かって傾斜する構造のため、施工時に主塔基部に曲げ応力が発生し、残留応力として完成系の応力状態に影響を与えることが懸念された。この残留応力は、検討の結果、レベル2地震時の照査を満足できないことが判明した。そこで、水平梁コンクリート打設前に主塔部を内側から押し広げる方向で残留応力に相当する荷重（ $P=364$ kN）を載荷し、水平梁コンクリート硬化後に同荷重を除去する施工手順を行い、残留応力を解放した（図-6参照）。水平梁の構築と残留応力の解放が完了した後、水平梁上部の主塔を構築した。

養生を実施した。上記抑制対策の効果、打設時の外気温が20℃で安定していたこと、および(2)にて述べた残留応力解放作業による着目位置への圧縮力導入により、ひびわれの発生は見られなかった。

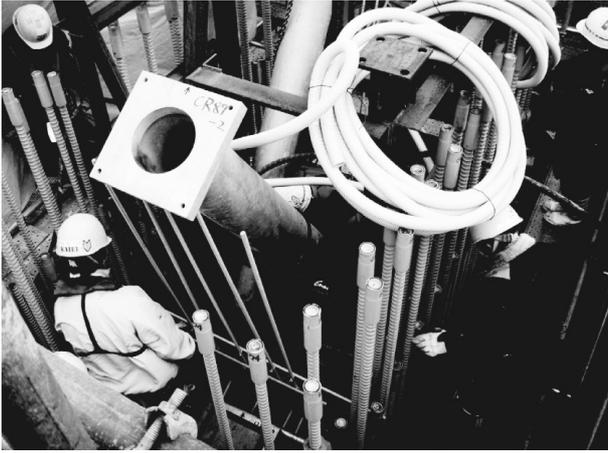
図-7 ケーシングパイプ据付

水平梁上部には、主ケーブルの定着具を取付ける支圧板と主ケーブルのシースが一体化されたケーシングパイプを取付ける。ケーシングパイプの据付は、パイプ中心と鋼桁側の定着部中心が一致するように、高い精度で据え付ける必要があった。そこで、主塔内にアンゲル材で構成された架台を埋め込み、ケーシングパイプ1本につき2点で支持し、誤差吸収の可能なUボルトに架台と固定させた（図-7参照）。

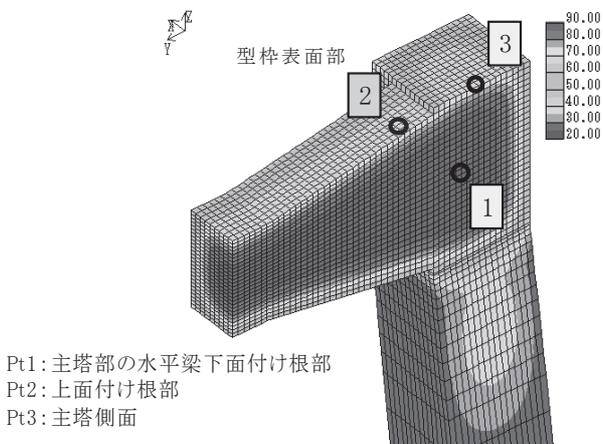
図-8 温度分布 (材齢2.5日)

Pt1: 主塔部の水平梁下面付け根部
Pt2: 上面付け根部
Pt3: 主塔側面

水平梁打設後2.5日における温度分布を図-8に、温度変化を図-9に示す。

コンクリート内部の最高温度は88℃ (Pt1) であり、上面付け根部 (Pt2) と比べると材齢5日目において内外温度差が約45℃に達していることがわかる。

断面コンクリート構造物は発熱量が大きく、内外温度差による内部拘束と打継部からの外部拘束を受けるため、ひびわれが発生する可能性が高い。そこで、有限要素法による温度応力解析を実施し、ひびわれ発生の有無とひびわれ幅について検討を行った。着目した部位は、最大打設断面となる脚頂部梁とラーメン構造として拘束の大きい水平梁部とした。以下に水平梁部について述べる。

解析モデルは、橋軸および橋軸直角方向にそれぞれ2分割した1/4モデルとした。

熱伝達境界条件を表-1に示す。断熱温度上昇特性Qは施工時期を考慮し、打込み温度を30℃と仮定して算出した。

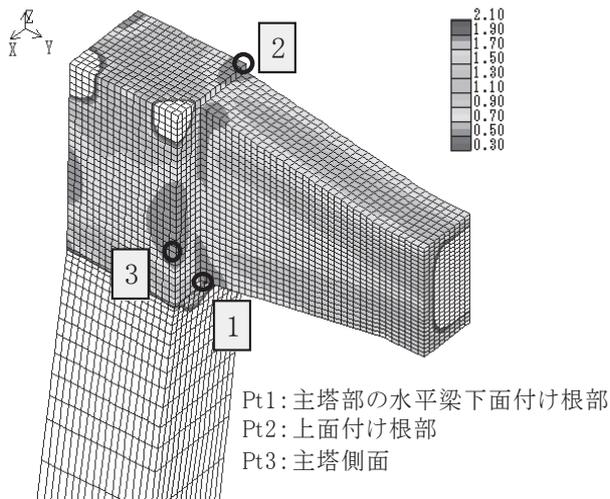
図-10 ひびわれ指数分布（林齢2.5日）

材齢2日目における最大主応力と引張強度から算出されるひびわれ指数 I_c の分布図を図-10に示す。また、図-11には主塔部の水平梁下面付け根部（Pt1）、上面付け根部（Pt2）および主塔側面（Pt3）におけるひびわれ指数の時間的変化を図示している。各位置において、材齢1日から3日の間で最小値となり、Pt1で $I_{cmin} = 0.35$ となりひびわれ幅は最大0.28mmで、許容ひびわれ幅0.35mm ($0.0035c$, $c < 100$) 以下となることを確認した。さらに、施工では、内外温度差抑制対策として、型枠の残置期間の延長や側面シート
