## 長崎251号北川橋下部工外工事における問題点と対策

長崎県土木施工管理技士会  
株式会社 吉川組

## 1. はじめに

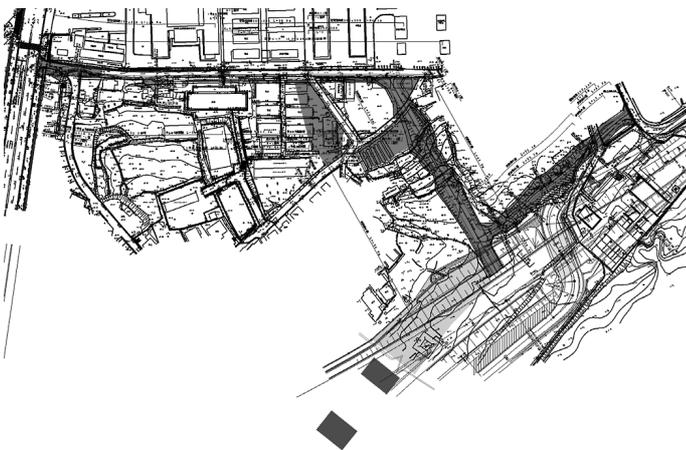
図-1 平面図

当工事は島原市に新設される高規格道路である島原中央道路の施工に伴い、橋台・工事用道路・補強土壁工函渠工の工事を行うものである。

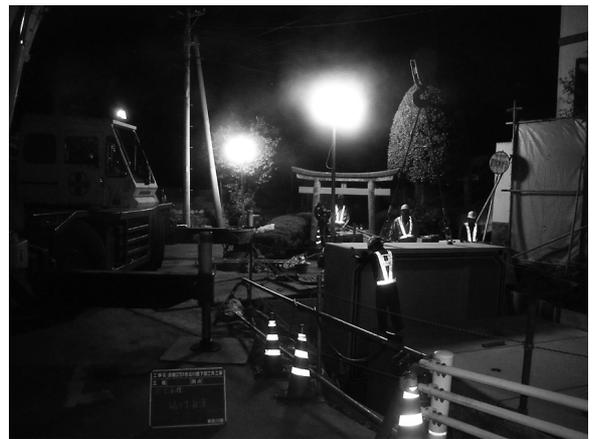
図-3 防火水槽設置状況

- ①今回施工範囲では架空線以外の支障物件として市道進入路に防火水槽があり、市道を拡幅する時、下記の支障があった。
  - ・市道拡幅時に盛土した際、盛土で防火水槽マンホールが埋まってしまう。
  - ・防火水槽の設置箇所は諸要件により決められているため、移設はできない。
  - ・防火水槽の設計荷重がT-14で設計されており大型車の頻繁な通行に耐えれないと考えられる。

上記理由のため現況の防火水槽を取壊し、新しく防火水槽を設置するようにしたが、施工ヤードが狭く、また隣接民家が簡易郵便局でATMが設置されており、極度の振動等で防犯装置が作動するというので、下記対策を取りながら作業を行った。

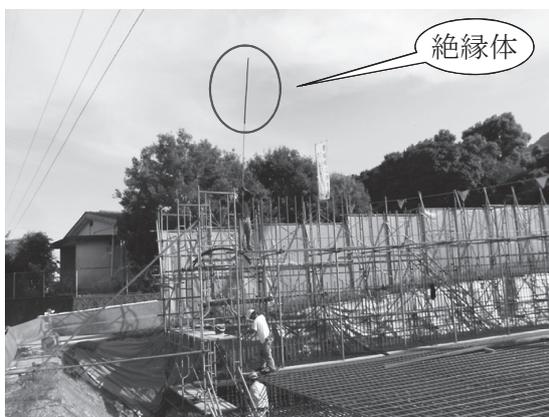
図-8 立上り鉄筋施工状況

- ・底版の施工時に高さ8.8mの立上り鉄筋があり、施工上送電線から4mぎりぎりしか離隔距離がとれない箇所があったためその部分は手作業で工事を行い、鉄筋上部に絶縁体を設置して作業を行うようにした。
- ・上記作業を九州電力送電課と連絡を取り、クレーンを使う際は現場にきてもらい指導を受けながら作業を行った。

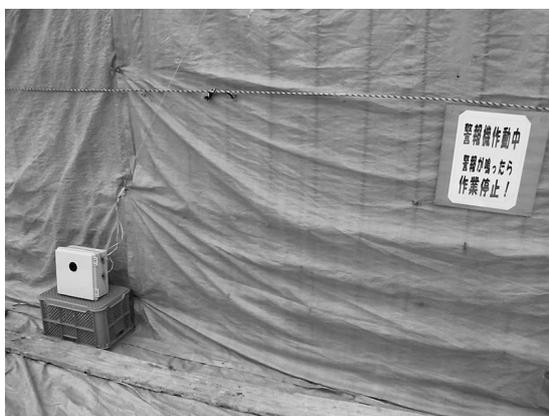
図-9 ワイヤーセンサー設置状況

また、万が一作業に集中し送電線にクレーンが近づく場合も想定して、触ると大きな音になるスピーカー付きワイヤーセンサーを送電線から横方向5m離れた位置に設置した。

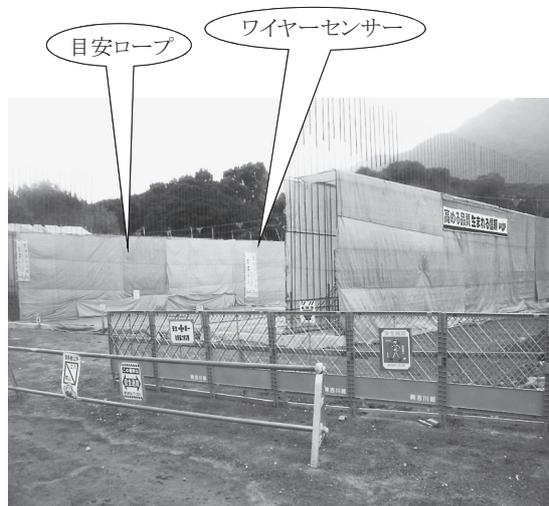
図-10 立上り鉄筋養生状況

- ・また2ブロック底版施工後は送電線が移設するまで期間が開くため立上り鉄筋の錆付防止のため防錆剤の塗布とシート養生を行った。
