## 安全施工に対する取り組み

長野県土木施工管理技士会  
大協建設株式会社

- (1) 工 事 名：平成21年度天竜川水系塩川入谷えん堤補修工事
- (2) 工事場所：長野県下伊那郡大鹿村入谷地先
- (3) 工 期：平成21年9月18日～平成23年3月18日
- (4) 工事内容：砂防土工1式  
法面工1式  
アンカー工125基  
法面工1式  
工事用道路工1式  
仮設工1式

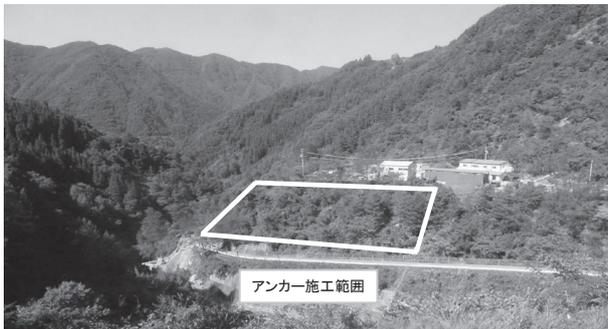
図-1 施工前現場状況

本工事はこれらの地すべりの影響を受け、すでに劣化・損傷が確認されている「塩川入谷えん堤」(昭和44年竣工)の保護を目的としたアンカー工事です。

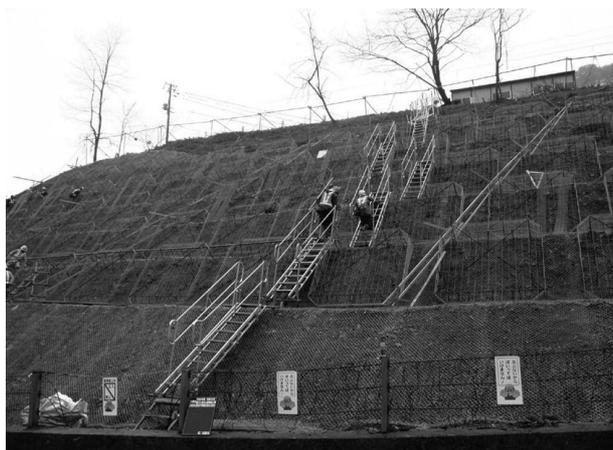
図-2 吹付作業時の設置状況

当現場の作業フローを考慮すると、段取り替えによる昇降設備の移動及び移設が複数回に渡ることが予想されたため、設置・移動が容易で安全性に優れたユニット式仮設階段を採用しました。

従来施工していた単管パイプステップ階段をつける仮設階段では、蹴上げの高さや勾配が不規則になりがちであったが、ユニット式仮設階段の導入によりステップ角度、蹴上げ、手摺り寸法のバラツキが無くなった。

また、今回採用したユニット式仮設階段はアルミ製であるため、軽量で簡単に設置解体できるので昇降時の安全性が大幅に向上した。

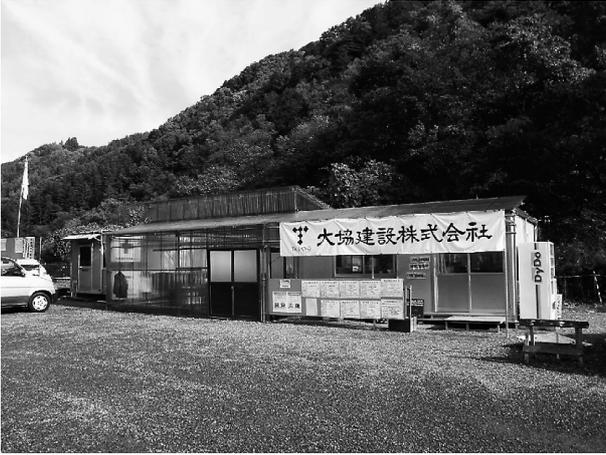
図-4 朝礼場所全景

そこで、朝礼場所である現場事務所周辺スペースの屋根部と周囲をポリカーボネイト製の波形板で囲い、風雨を遮断できる構造にしました。また冬場は地面にチップ材を敷き詰め、大型ストーブを2台設置しました。

朝礼場所を風雨や寒風を凌げる構造にしたことにより、ゆっくり時間をかけて始業前ミーティングが出来るようになりました。また始業前の時間には設置したテーブルやストーブを囲んでの雑談もあります。その際に当日の作業内容や安全事項等を確認する声が聞こえてくるようになったことから、作業員さんたちの安全に対する意識向上に繋がっていると感じました。

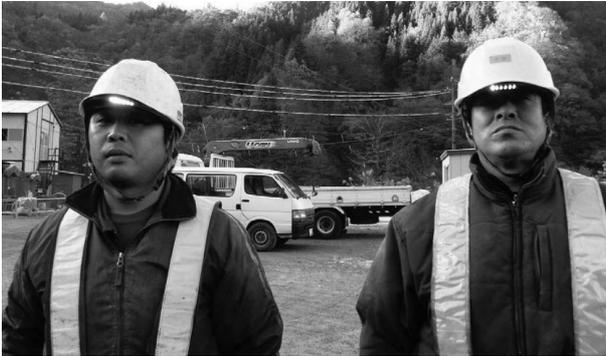
図-7 ヘルメット装着式LEDライト

- a) 冬期
  - ・日照時間が短く、薄暮時は手元や足下が確認しづらくなるため、ヘルメットに装着式のLEDライトを全作業員に配布しました。(図-7参照)
  - ・寒中対策として携帯用カイロを作業員全員に配布しました。(図-8参照)
- b) 夏期
  - ・熱中症対策として塩分補給ができるサプリメントを全作業員に配布しました。
