現地蛇籠石を再利用した護岸工事について

山梨県土木施工管理技士会
 小林建設株式会社
 土木部 監理技術者
 小尾 直文
 Naofumi Obi

- (1) 工事名：野呂川橋上流護岸工事
- (2) 発注者：国土交通省 関東地方整備局
富士川砂防事務所
- (3) 工事場所：山梨県南アルプス市芦安芦倉
- (4) 工期：自)平成21年7月14日

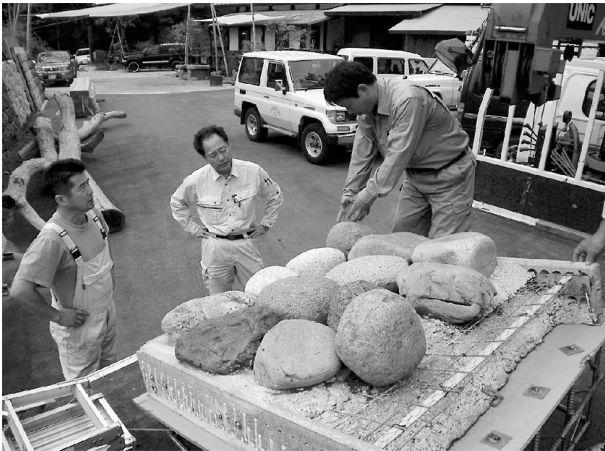
図-2 メーカーと元請・下請による工法確認状況

上記メーカーとの打合せの際に、工法の明確化を図り、効率よく現場を進めるために、型枠班・石張班・打設班とに分け、各班の班長に現場着手前に試験施工ヤードによる工法の確認をした結果、型枠組立時に使用するボルトの長さが短く、施工しにくいとの問題点が新たに見つかり、着手前に何とか対応することができた。

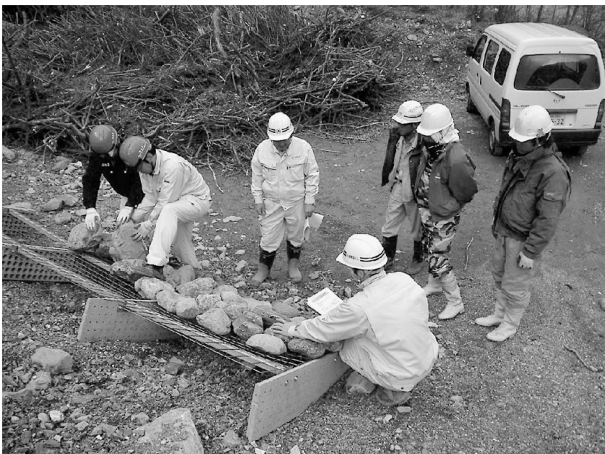
図-3 試験施工ヤードによる確認状況

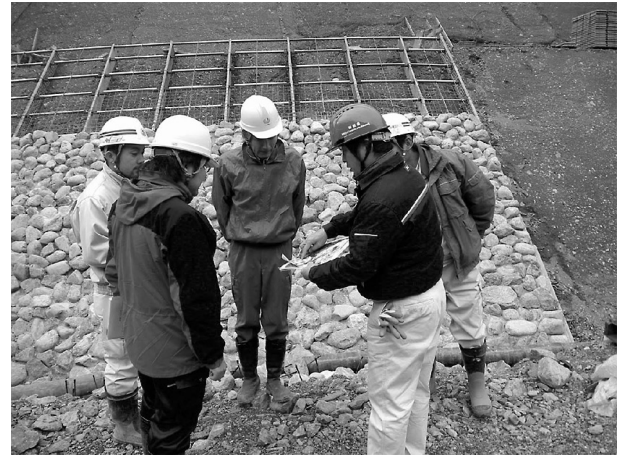
図-4 発注者と現場での確認状況

そして、発注者とは机上での打合せを綿密に行った後、現場施工時に細部（施工目地の仕上がり・石の積み方等）を確認し、発注側の施工意図との違いによる手戻りを回避した。

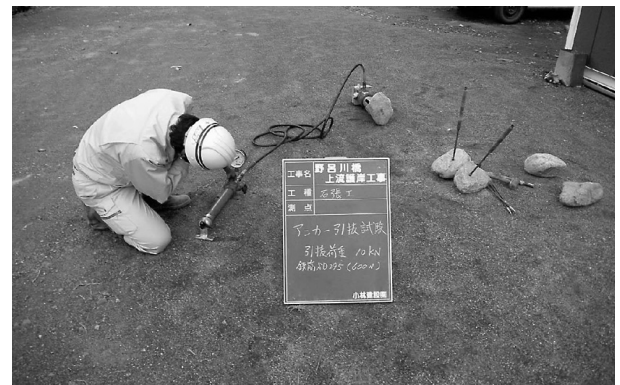
アンカーの挿入を確実なものとするために、石張工施工前に何本か抽出してアンカー引抜試験を

行い、アンカーと玉石との付着強度を確認した。また、施工中もアンカーが確実に付着していないものは排除することで、アンカーの施工を確実に行った。

図-5 アンカー引抜試験確認状況

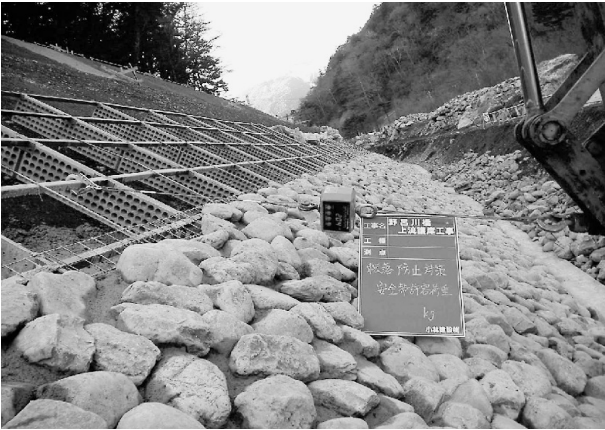
しかし、作業によっては安全帯のロープでは作業できる範囲に限りがあるため、安全帯に2mのワイヤーをクリップとフックを付けて延長したものを作成し、2m以上の作業でも使用できるようにし、作業にあった安全帯の配布を行った。その結果、転落防止対策及び作業効率向上に繋がった。

図-6 安全帯の許容〈200kgまで〉荷重試験

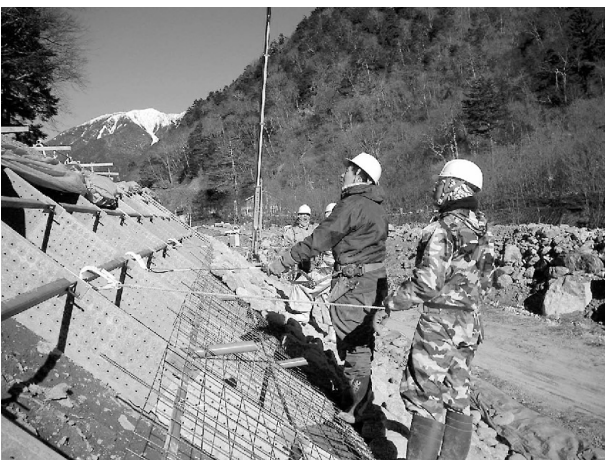
図-7 作業中の安全帯使用状況

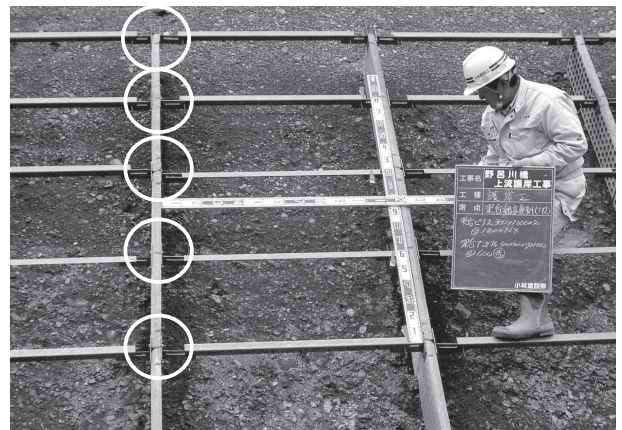
しかし、それでは効率が悪いので、メーカーと協力して、穴の位置を自由に変えられるように円柱形に穴を開け、ボルトの位置をスライドできるようなものに改良した結果、型枠組立作業の効率が上がった。

図-9 改善後～スライド式の型枠組立状況
