施工計画

排水機場の切断方法について

佐賀県土木施工管理技士会
現場代理人
松 江 司
Tsukasa Matsue

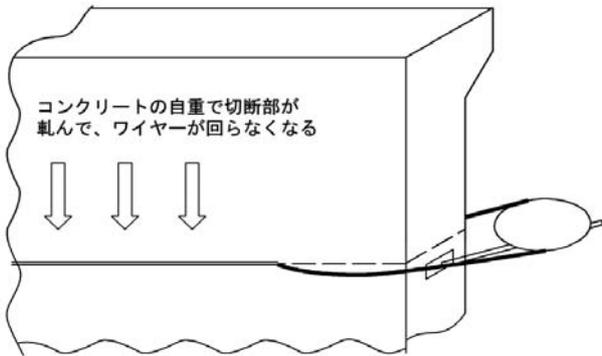
図-5 水平切断時

①壁部切断は水平に切断するため、切断の過程で上部コンクリートの自重で、構造物のたわみが発生し切断箇所が軋んでワイヤーに過度の負荷がかかりワイヤーの回転が止まってしまう可能性がある(図-5)。

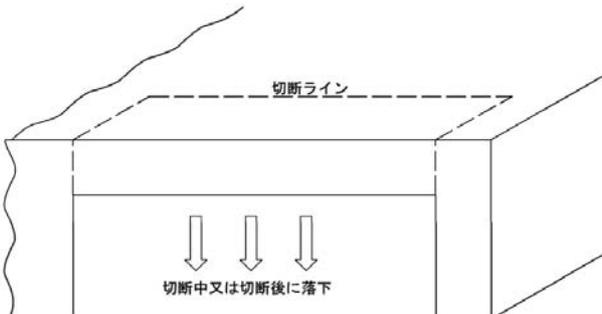
図-6 頂版切断時の状況

②頂版部については、切断により固定部分が少なくなるにつれ、切断部分の自重による変形及び不完全状態での破壊により、残置部分への影響を及ぼすことが懸念される(図-6)。

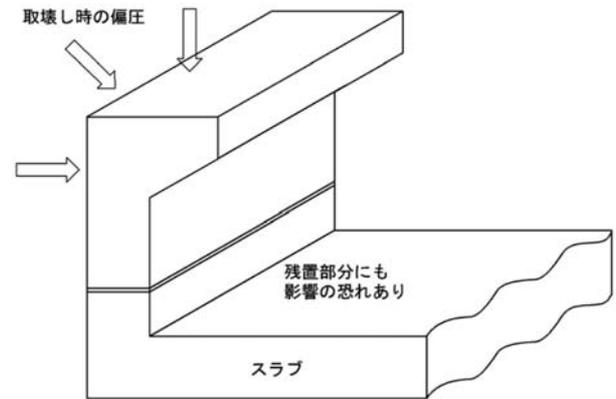
図-7 取壊し時の残置部分への影響

③切り離し完了後の破碎は、振動がかからないようにできるだけ圧碎機による取り壊しとしたが、完全に縁切りはなされているとはいえ、残置部分とは密着しているため、残置部分に何らかの力が加わることも懸念された(図-7)。

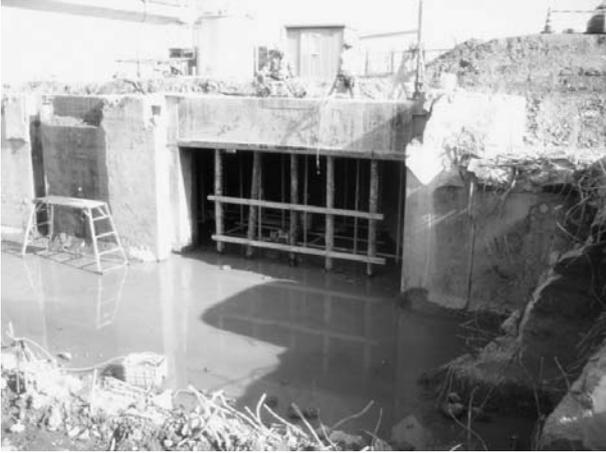
図-9 ワイヤソー切断前丸太補強

切断に先立ち、切断・縁切りによる変形や滑落が予測される部分については、事前に丸太による支えを設け、縁切り部分の滑落・変形を事前に防止し、切断完了後にブレイカー及び圧碎機により破碎を行った(図-9・10)。

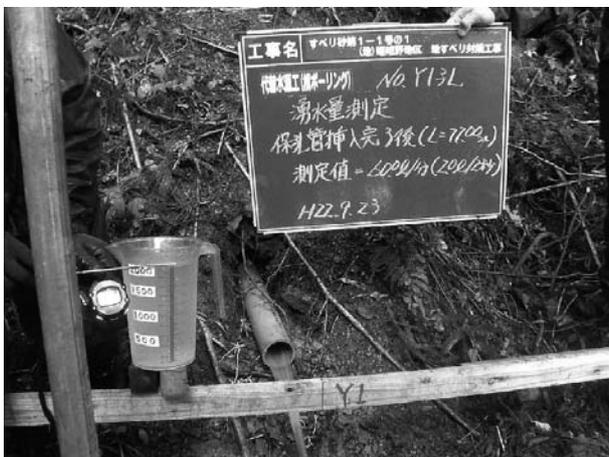
図-4 横ボーリング完了後での排水状況

また、配分水後の工事期間中においても、定期的に代替水源横ボーリング排水量の測定観測を行ったが、排水量は毎分60ℓから減少することなく、工事終期の2・3月には毎分100ℓを超える水量が観測された。

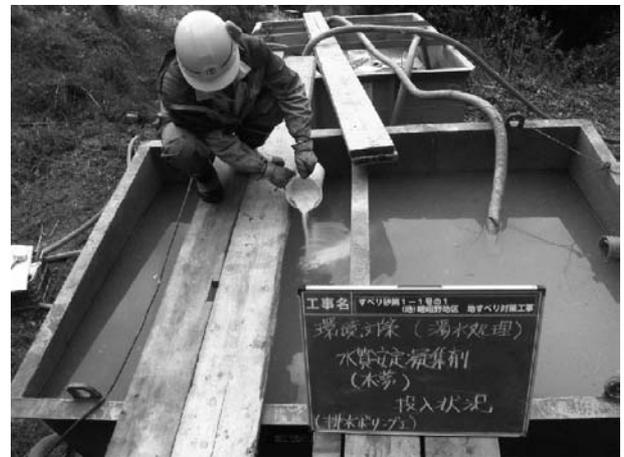
図-5 水質安定凝集剤の使用状況

各タンクに1次貯水した濁水の処理は、無機系・水質安定凝集剤「水夢」をタンク内に混入し、攪拌して凝集・沈殿させた後、上水のみを放水することで、濁水対策を図ることにした(図-5)。

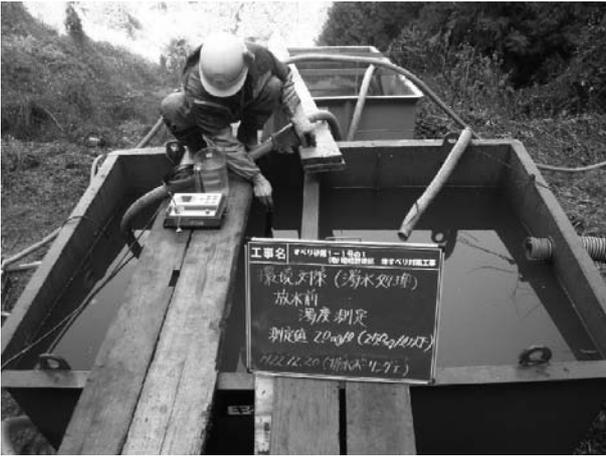
図-6 濁度測定状況

また併せて、放水下流河川の位置で河川水の採取を行い、濁度・PH値の測定と測定適合サンプル水(水質安定凝集剤使用水)との対比することにより、多重的な水質管理を行った(図-6)。

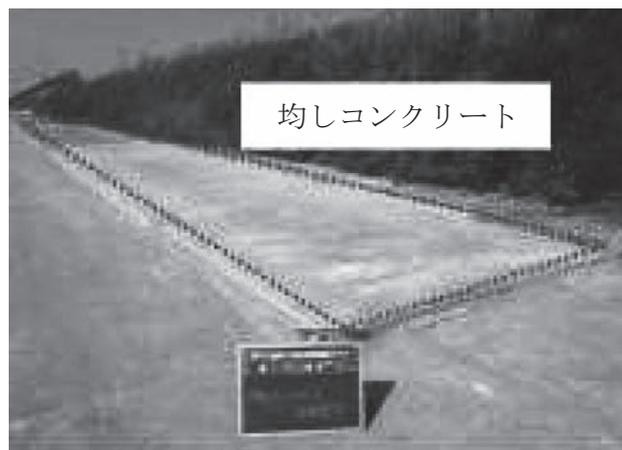
図-2 均しコンクリート

そこで、今回底型枠の代わりに均しコンクリートを打設し、その上にコンクリートの付着防止のために、縁切り用のビニールシートを敷設しました。

さらに、ビニールシートの継手部分は、コンクリート打設時等のシートのズレを考慮し10cm以上とし、その上に側面の型枠を組み立てました。

これにより、底型枠コンパネの劣化の心配は無くなり、ブロック転置後の底型枠組み立て作業も無くなりました。

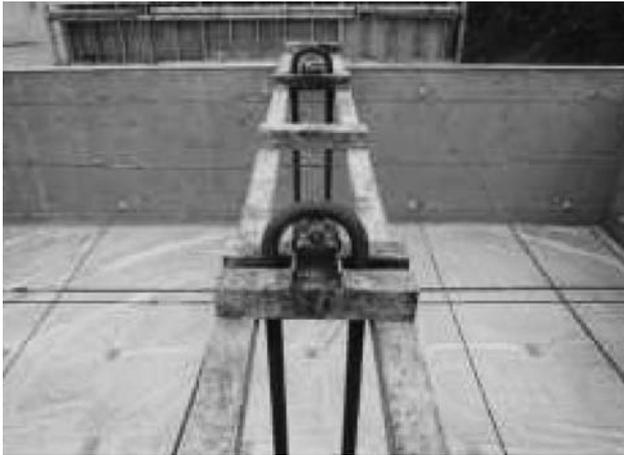
図-3 吊アンカー取付け用専用治具

そこで、角パイプを使用して吊アンカー取付け専用治具を製作しました。

施工手順は、1番目に部材①を側面型枠の天端に設置します。2番目に部材②を部材①の上に設置します。3番目に吊アンカーを下から差し込むように設置し、最後に部材③を差し込み吊アンカーを固定します。各部材にずれ止めを設置して

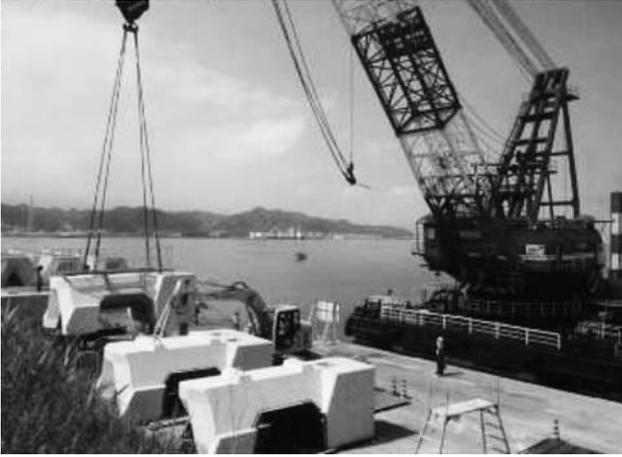
図-6 作業状況

そこで、発砲スチロールを緩衝材として使用しました。メリットとして、材料費が非常に安い、

作業手順は、1段目は最初に転置したブロックの横の地面の上に発砲スチロールを置きます。この発砲スチロールを挟むように次のブロックを誘導し当てます。この時人間はブロック間に入らないように徹底します。2段目はポールに発砲スチロールを取付け下から入れ込みます。これで、発砲スチロールは潰れることなく、挟まれる防止、クリアランスの確保、ブロックの破損を防止できます。

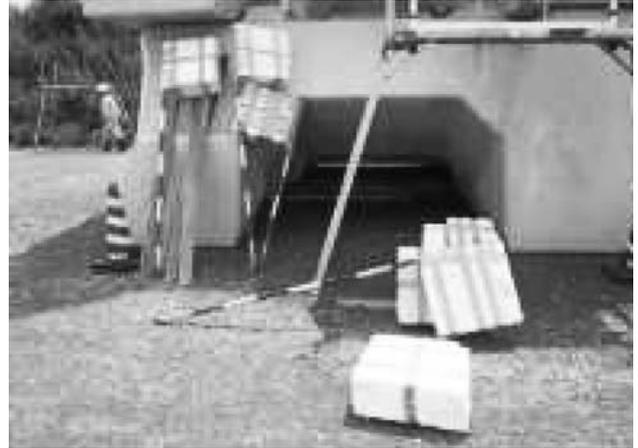
図-7 発砲スチロール

何度も使用可能、軽いため取扱いが容易、圧縮への抵抗性がある、厚さ10cmの発砲スチロールを重ねて作っているため、任意の厚さの設定が可能である。

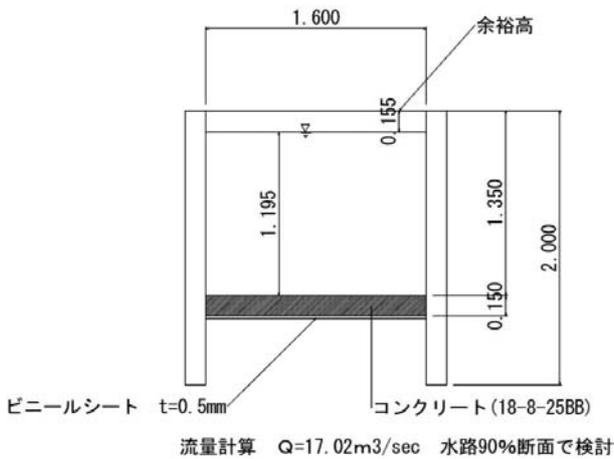
図-4 標準断面

- ②簡易土留めはレールにパネルを差し込む形状の為、曲がり部にはマチを儲け、マチ部に t=4 cm の足場板をはめることで、曲がり部にも自由に対応することが出来ること
 - ③もともと土留め材の為、埋設しても、強度的に問題がない事
 - ④リースでまかなう事ができ、容易に調達することができ、特に破損する要因もないため、経済的であること
- また、簡易土留めはスピンドルが2本設置されて形状を保っているが、今回の施工では下部スピンドルは水が流れる際の支障となってしまうため、スピンドルを上部1本とし、インバートコンクリートを15cm厚で設置することで、下部スピンドルをはずしても自立する断面とするように計画

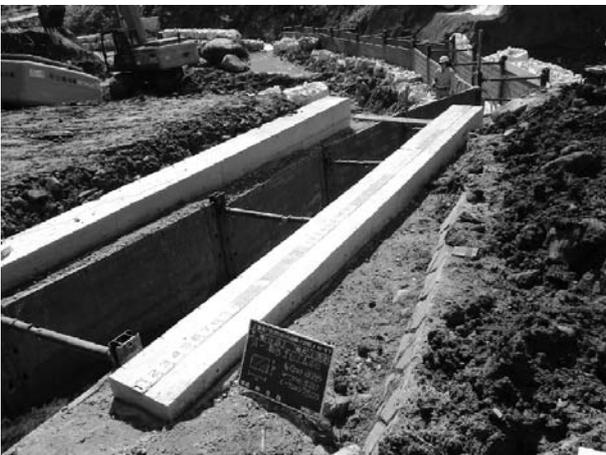
図-5 仮橋橋台

クレーン足場を確保する為、土留めの上に敷き鉄板による栈橋を設置し、水路を横断できるように仮設を設けた。施工状況と仮栈橋の検討については、図-5、6、7のとおり。

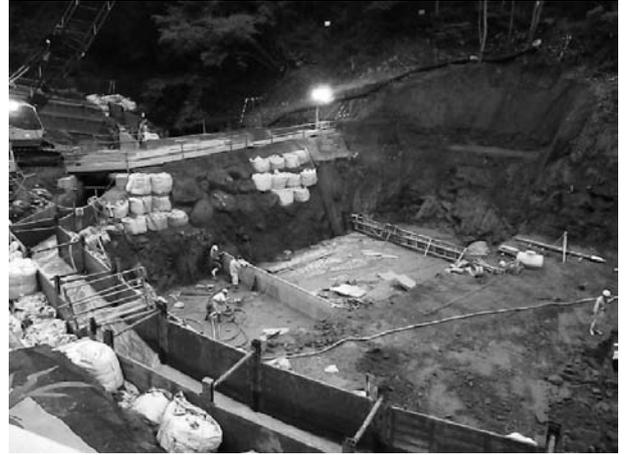
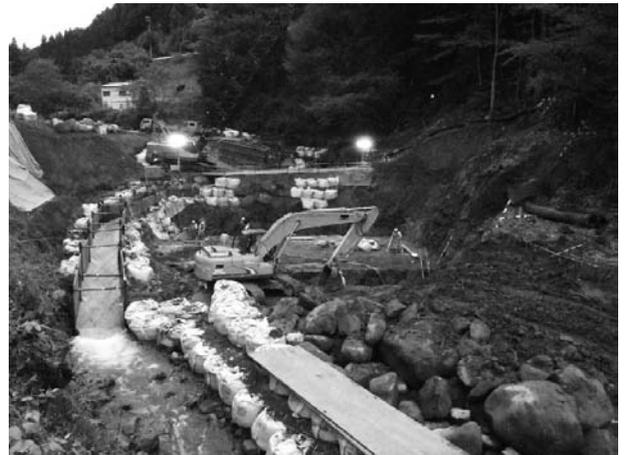
図-9 締切設置完了状況

結果、計画流量を十分に確保し、ほとんど漏水なく現場内の水替工は、ほぼ2インチの水中ポンプのみで対応でき、50tのクローラクレーン搬入時にも支障なく、容易に安価で施工することができました。

レールとパネルの接続箇所におこなったコーキングも大変効果的だったので、水が滞留する箇所については、できるだけ念入りに行くと漏水が軽減出来ます。簡易土留めを使用した締切工は、施工も容易で現場条件への応用も可能であり、安価に施工することができるため、今後も多種多様な現場に対応可能だと思います。

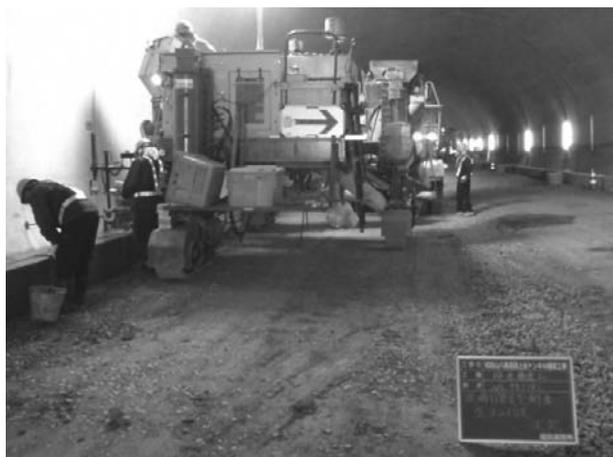
図-2 円形水路施工状況①

ホ) 人力による微修正を行い、初期養生を行う。円形水路の施工状況を図-2, 3に示す。

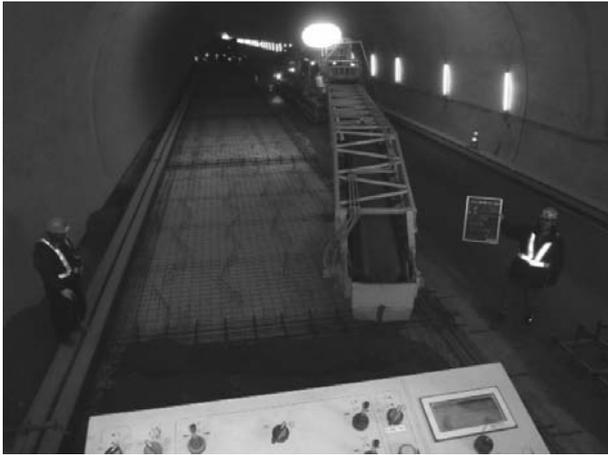
図-8 コンクリート打設状況（生コン供給）

- イ) コンクリート版の打設は、スリップフォーム工法により行う。
- ロ) メッシュ筋は、コンクリート打設前に事前に設置する
- ハ) コンクリートの運搬は、アジテータトラックにより行い、打設の速度と運搬距離を十分検討し、コンクリートの待機時間が長くなるように調整する。
- ニ) コンクリートの荷下ろしは、図-8に示すように、コンクリート供給機を用い、スリップフォームペーバが一定速度で打設できるよう、コンクリートの供給量を計画する。
- ホ) コンクリートの敷均し、締固め、平坦仕上げは、図-9に示すように、スリップフォームペーバで行う。

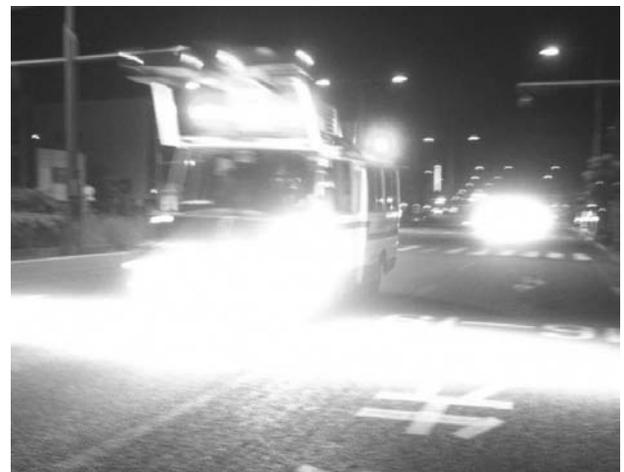
図-1 路面性状車による調査

施工箇所全域にわたって、路面性状測定車を走行させてひび割れ率を測定した（図-1）。

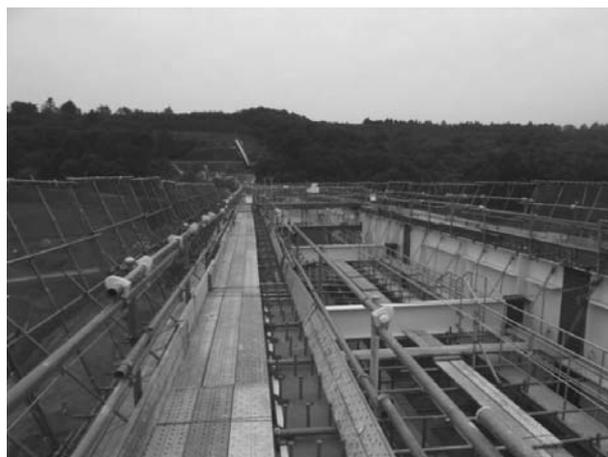
図-1 床版施工前

図-1 は床版上から、図-2 は側面からの施工前です。

施工前の写真からもわかると思いますが、橋長560.5mと長く、GLからの高さが最大35mとかなり高いです。福島県内でこれを施工可能な業者が限られました。つまりブーム長さ35mクラスのスーパーロングでしか施工できない箇所が数箇所ありました。しかも17回の分割施工ですので、ポンプ車を設置する場所によって施工条件が大きく変化するという問題がありました。

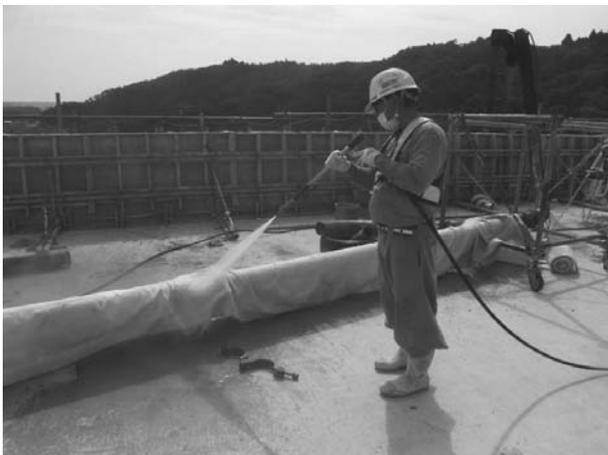
図-4 ポンプ配管の散水および養生

配管打設が多い現場でしたので、ポンプの振動によるクラックの発生を抑えるために、型枠上を避け主桁上を配管しました。養生は夏期施工であったために、養生マットを敷き詰めビニールシートで覆い水分の蒸発を極力防ぎました。コンクリートに膨張剤を添加しているため養生期間は7日間としました。

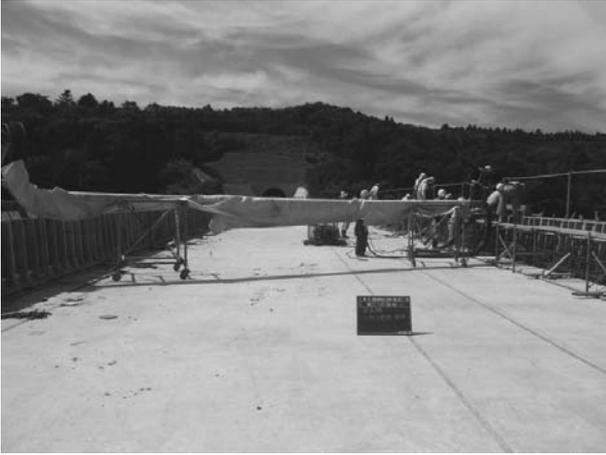
図-6 壁高欄コンクリート打設状況

壁高欄の施工は、図-6のようにブーム打設の範囲でもビティ枠にキャスターをつけて移動を容易にして打設時間の短縮に勤めました。また、床版上からの打設では、1回の施工量を100mと限

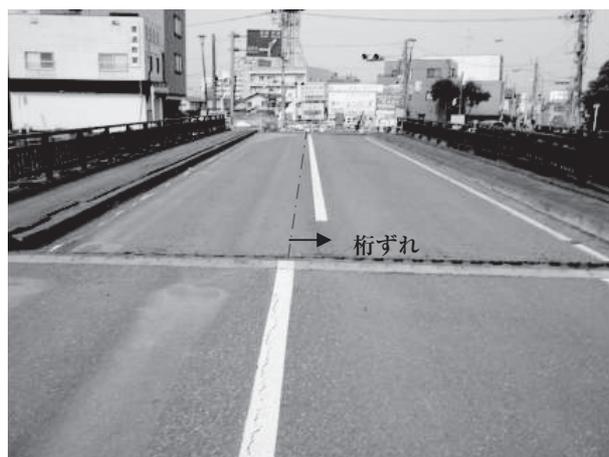
図-1 桁のずれ（第3径間）

面欠損、PC横締めゆるみ、伸縮装置の段差、照明柱の傾斜・変形等の損傷が見られた。中でも最も深刻だったのは、第3径間の上部工が橋軸

直角方向に約40cmずれてしまったことである。これによって車両を通すことが出来なくなり、錦橋は全面通行止めとなった。

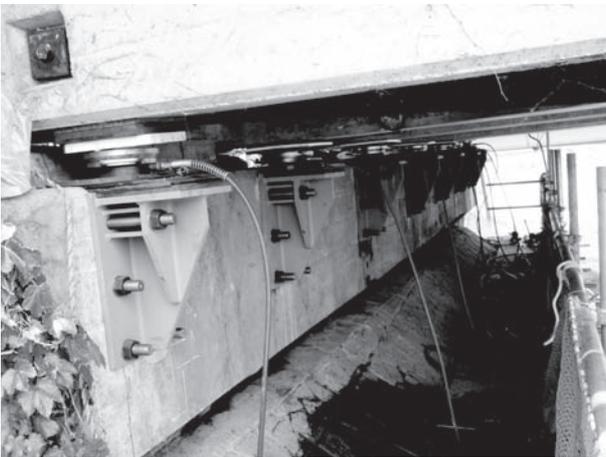
図-6 A2橋台側ジャッキ設備

動きと調整も必要と考え、可動ヘッドが水平方向に±30mm移動可能なジャッキを使用することにした。(図-6) また、主桁とジャッキの間にテフロン板を配置し桁の動きを拘束せず滑らかに行えるよう配慮した。

P2橋脚及びA2橋台下部工躯体を利用した仮設備にはコンクリートを削孔しアンカー定着により鋼製ブラケットを設置することにした。PCコンクリート橋であるため、上部工の自重が重く、アンカーの径及び本数の検討に留意した。また、躯体コンクリート内部の経年劣化も未知数なため、削孔したコアを確認しながら定着作業を行った。

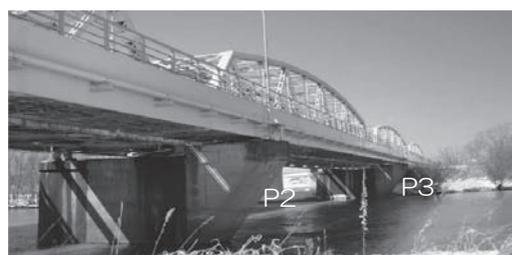
図-3 撤去前全景写真（P2～P3）

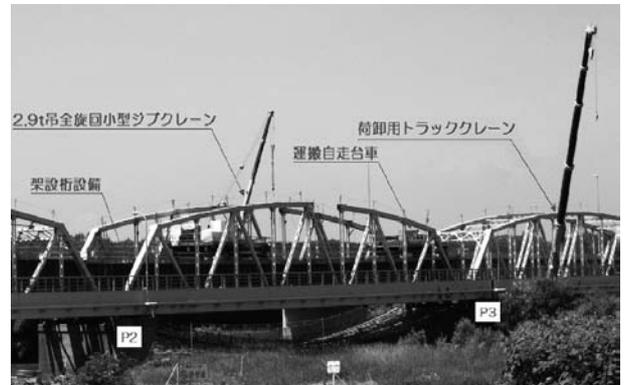
図-10 桁撤去状況 (P2～P3)

また、撤去用クレーンとして、撤去位置に合わせて走行できるようにする為、自走台車とH鋼梁を組合せた架台上に搭載した2.9t吊全旋回小型ジブクレーンと、撤去した部材を荷卸し位置まで運搬する為の、運搬自走台車を架設桁上に設置し

た。また、撤去する単部材重量は全て、2.9t以下になるようにする為、予め切断位置を計画し撤去を行った。

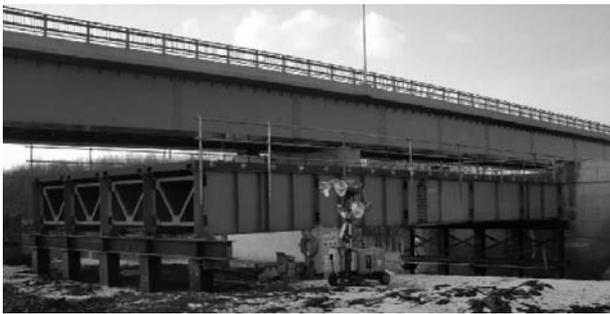
図-13 栈橋設置完了写真

2. ③については、当初計画では支持杭本数も多く（3@6m）、また現地調査の結果から、支持杭設置位置に護岸ブロックがあった為、杭の打込み前に、ブロックの一時撤去及び引抜後の復旧の必要があった。またブロックを撤去・復旧するにあたっての仮締切りが必要になり、非出水期の12月～3月に護岸ブロック撤去→栈橋設置→P2橋脚仮締切り設置→P2橋脚掘削・破碎→P2橋脚仮締切り撤去→栈橋撤去→護岸ブロック復旧という作業を完了することは難しいと判断し、栈橋構造の変更を行った。

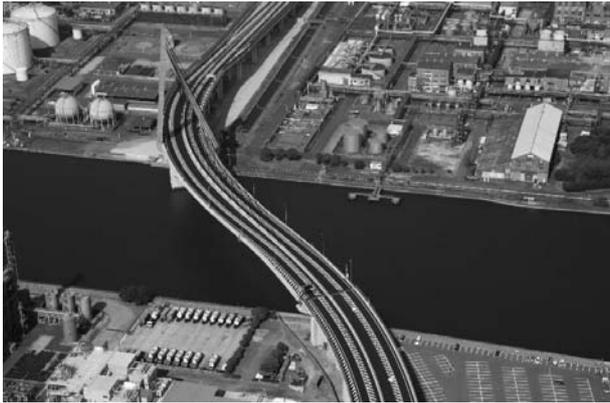
※ 1断面は5ブロックに分割

図-2 栄川運河橋

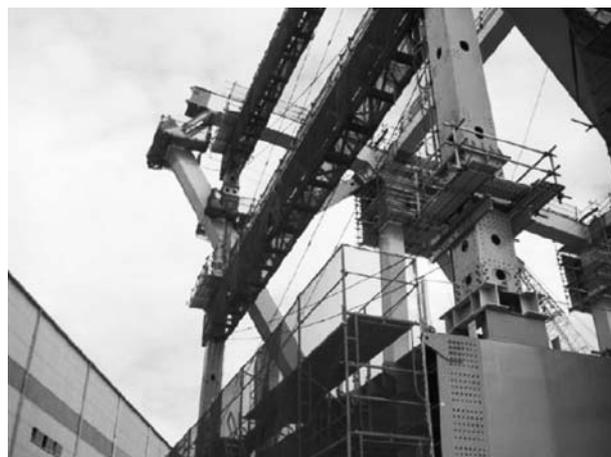
図-3 大ブロック架設用形状保持材

- ④ 大ブロック架設時における複数の部材連結部の相対変位(鉛直・水平変位、ねじれ、倒れ等)を数値解析により算出し、相対変位の拘束、連結部仕口の形状確保および調整用の形状保持材(図-3)を地組立時に設置した。

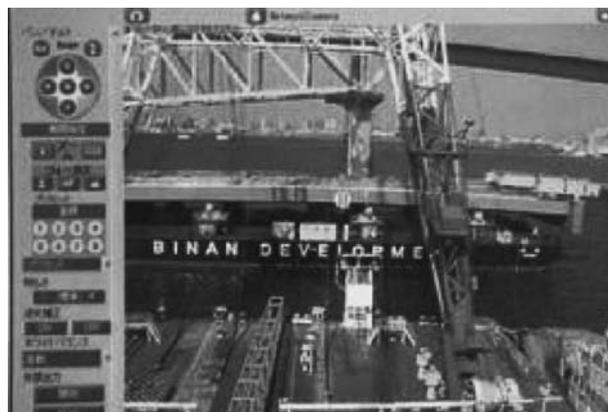
大型起重機船のブリッジにパソコン画面でリアルタイムに作業全体を見渡せる監視カメラを設置し、本部関係者と船長による作業状況の確認を実施した（図-5）。

図-5 監視カメラによる映像（パソコン画面）

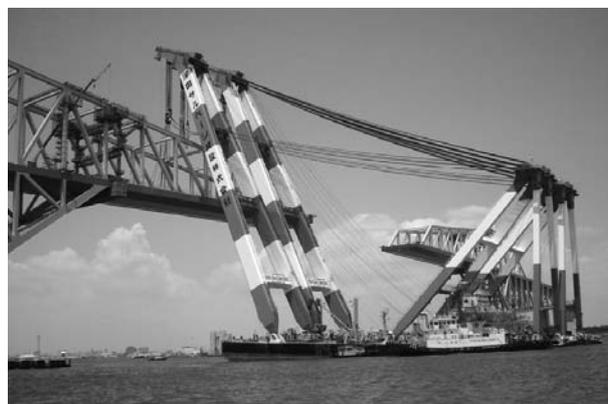
図-6 トラス部大ブロックの架設

以上の対応策により、トラス部の大ブロック架設（図-6）は、特に問題もなく、制限時間内に完了した。

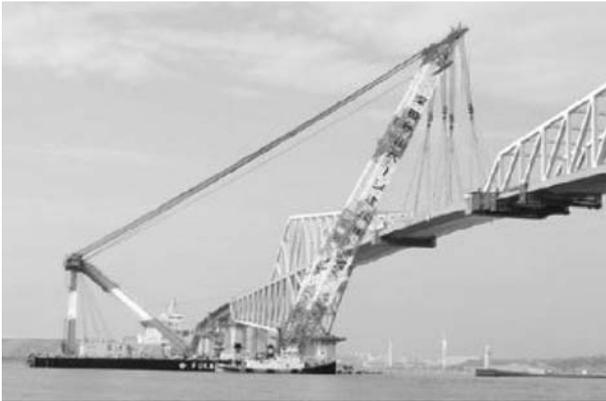
図-7 閉合部箱桁の大ブロックの架設（側面）

また、閉合部材となった箱桁大ブロックの架設（図-7、8）は、工事として史上初となる東京

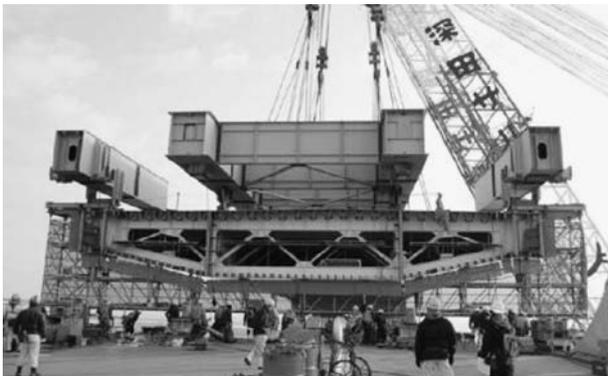
図-8 閉合部箱桁の大ブロックの架設（断面）

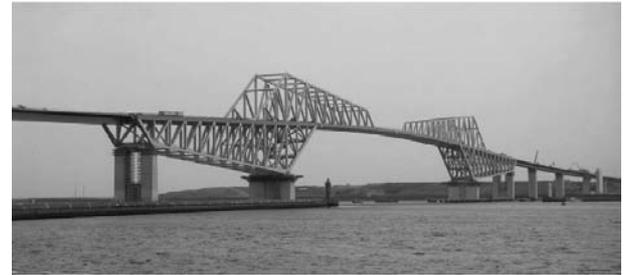
図-9 架設完了後の全景

径間トラスは1つに繋がった（図-9）。

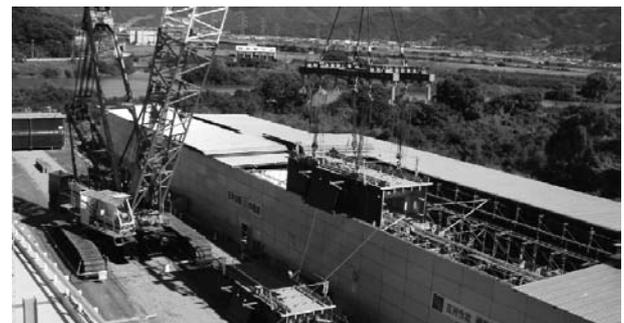
図-3 地組立作業専用の大型風防設備

鋼桁現場継手部の溶接作業の可否決定では、天候、特に雨天等による水分や風の影響が大きな要因となることから、一般的には風防機能を兼ねた現場連結作業用足場を設置して対応している。本工事においては、風の影響だけではなく、雨天等の天候でも現場溶接作業を可能とした鋼桁地組立専用の上屋設備を有する大型風防設備を構築した。これにより、鋼桁の地組立作業と送出しヤード上での地組立桁どうしの現場連結（溶接）作業および鋼桁の地組立作業と送出し架設を並行して実施することで、工程短縮という厳しい作業条件のクリアを可能とした。また、大型風防設備の中で施工された現場溶接継手や高力ボルト継手の品質も工場設備の整った鋼桁製作工場に劣らないものを実現した。地組立作業専用の大型風防設備は、各種作業に必要なサイズのハウスを枠組み足場で組み立てるとともに、防音パネルで壁を作り、加えて上屋を設置することで、大型の全天候型防音溶接風防設備とした（図-3）。これはまた、施工ヤード近隣の住宅への騒音の拡散を抑制し、周辺環境への負荷を低減することにも寄与した。

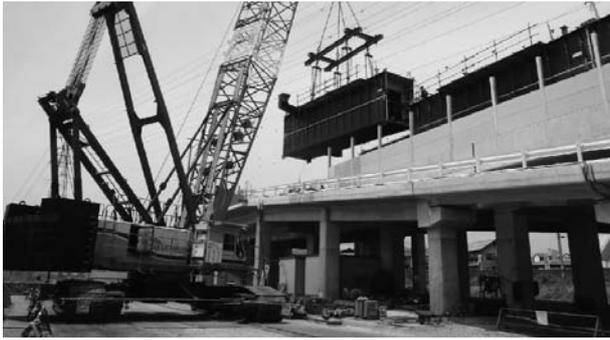
図-4 送だしヤード上への地組桁の架設

全天候型防音溶接風防設備内で地組立した鋼桁は、クレーンで送出しヤード上に架設し（図-4）、地組桁どうしを現場溶接により風防設備内で連結した。

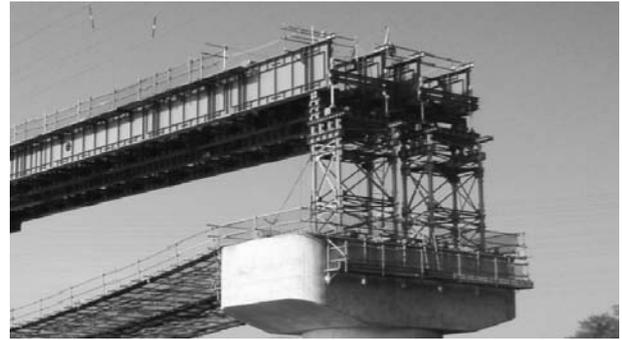
図-7 手延べ機先端につり下げたベント

本橋の架設工事では、手延べ機による送出し架設における中間橋脚上への資機材の供給方法に起因する問題や課題を解決するため、特殊手延べ機

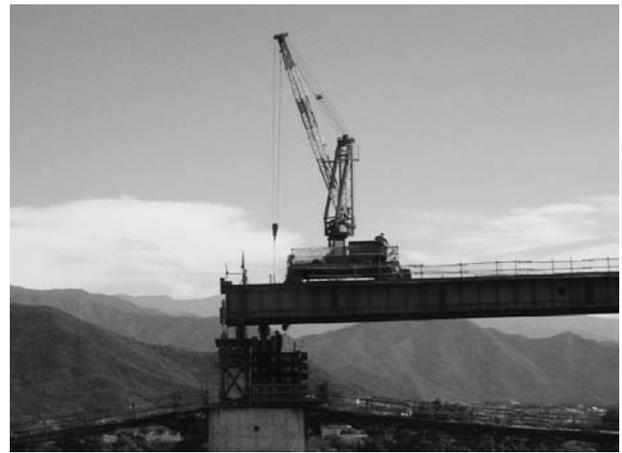
図-8 手延べ機上の移動式クレーン

や小型の移動式クレーンおよび特殊な手順を検討した上で実施工に着手したため、通常送出し作業と比べて作業効率の向上は難しい結果となった。また、手延べ機の重量も大きくなり、鋼桁の補強も大規模となった。今後、同様のケースがあった場合、このポイントを改善し、より良い施工が出来るようにしていく必要があると思われる。本報告が今後の同種橋梁の設計の一助になれば幸いである。

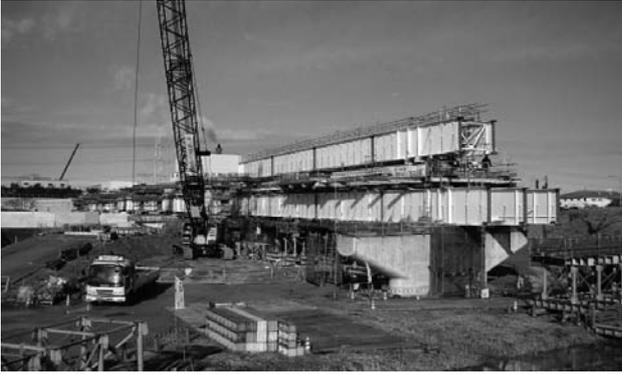
図-5 桁上ステージ上での桁組立

図-5に桁上ステージ上での桁組立状況を示す。

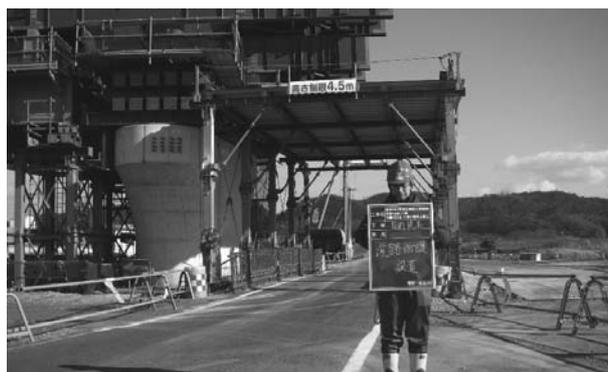
図-3 農道上の防護工

2. ①については、農道の交通を確保するために防護工を設置することとした(図-3)。また、防

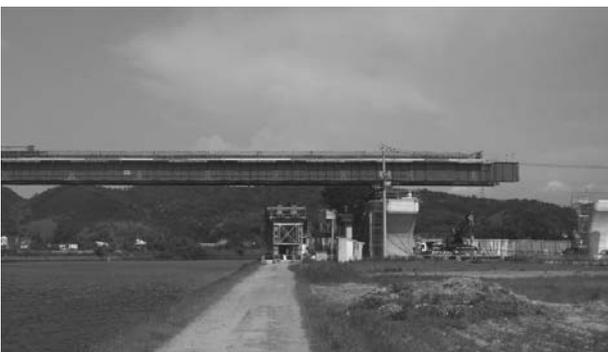
図-6 河川管理路上のベント

2. ④については、河川交通の確保と杭基礎打設および撤去時の水質汚濁防止の観点から河川管理者と協議し大橋川の管理道路上へベントを設けることにした(図-6)。ベント設置中は施工ヤード内に迂回路を設置し河川パトロール車両の交通を確保した。

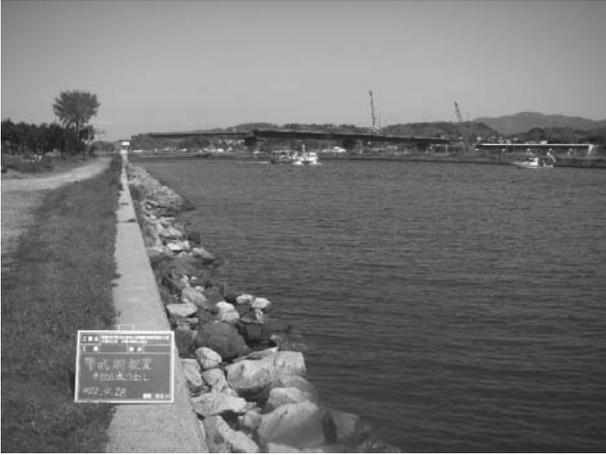
図-9 警戒船と航行船舶

なお、送り出し作業時は警戒船を配置し船舶通過時は警戒船からの無線連絡にて、送り出し作業を一時中断することで航路閉鎖をすることなく航行船舶の安全を確保し送り出しを行った（図-9）。

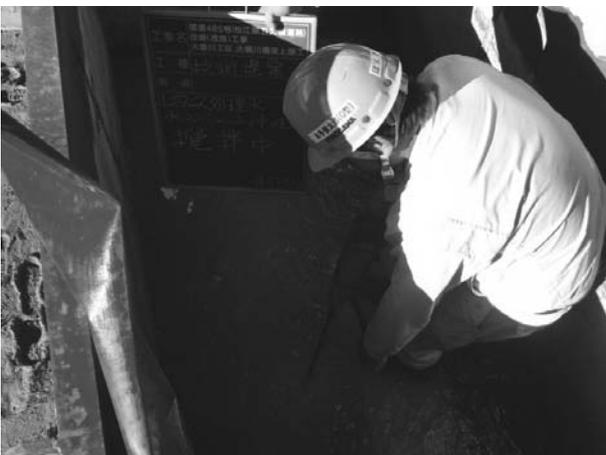
図-10 レイタンス処理水の浄化

床版打設時のレイタンス処理水や散水養生時の水は強アルカリ水であるため、排水ポンプから排水柵を通じ、施工ヤードに設置したタンクに集積し、無機系凝集沈殿剤（水澄まいる）を用いて、浄化処理した。また、残った沈殿物は産業廃棄物として処理した（図-10）。

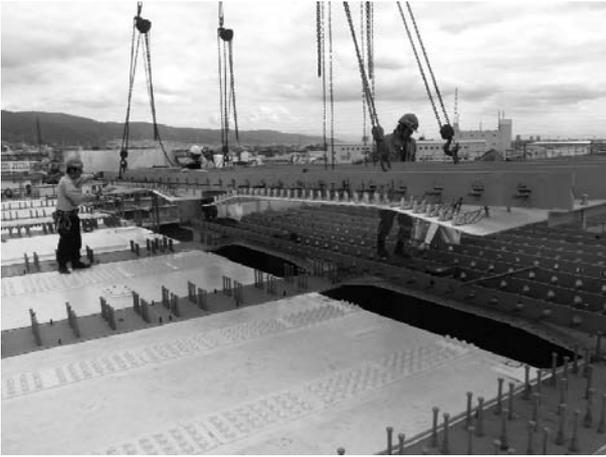
図-6 床版パネル架設状況

施工管理は、あらかじめ主桁上フランジ等に設けたパネル据付け位置を用いて毎日実施し、平面、

高さ等のずれはその日のうちに調整した。また、P3～P6間は主桁と橋脚が剛構造となっているため、1日の温度変化により主桁は上下左右と移動するが、日照、気温の影響により移動方向、移動量が日々異なる。主桁移動に伴い、床版パネルも水平移動するが、主桁との固定方法の関係より、必ずしも床版パネルの移動と主桁のそれは追従しておらず、主桁との間でずれが生じる。このため、作業開始前に前日架設したパネル位置の再確認を行い、ずれの蓄積を防止し、所定の品質出来形を確保した。

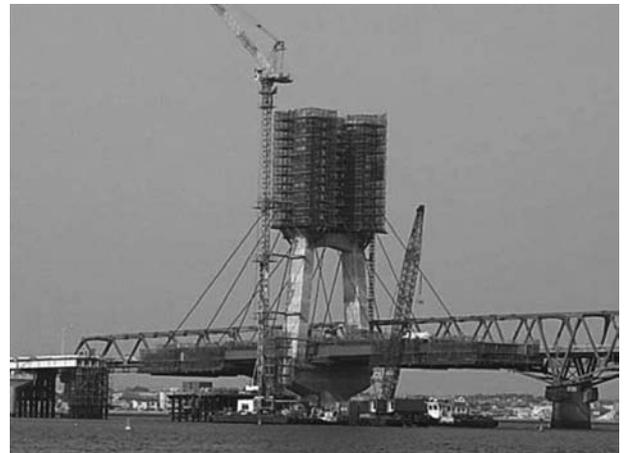
図-4 バランシング架設状況

当初計画では、鋼桁架設開始からケーブル架設完了までの片側1架設サイクルは6日間であり、その内訳は、鋼桁架設3日、ケーブル架設3日であった。そこで、工程短縮の工夫として、片側張出部で鋼桁架設作業を行いながら、反対側の張出部でもケーブル架設段取りを同時施工することにより、1架設サイクルを3日に短縮することができた。balancing架設状況を図-4に示す。

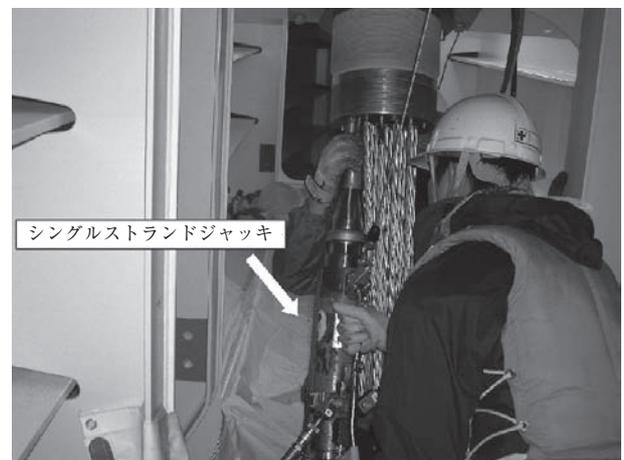
図-8 ケーブル緊張作業状況

ケーブルの張力調整方法には、増引き緊張と引戻し緊張の2種類がある。増引き緊張にはシングルストランドジャッキを使用し（図-8参照）、引戻し緊張はマルチストランドジャッキを使用する。ケーブル張力調整作業は鋼桁閉合後、床版コンクリート打設完了後の2回実施した。なお、ケー

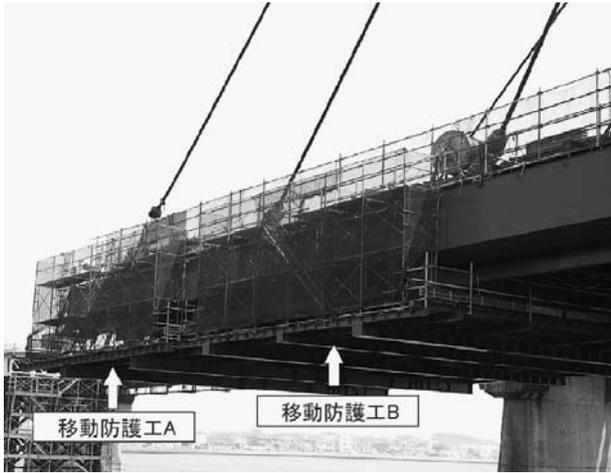
図-13 移動防護工（側径間）

本工事では、桁架設用足場および現場塗装用足場として移動防護工を使用した。移動防護工は、各径間に2基ずつ配備し、2基の内1基（移動防護工A）に駆動設備を設け、もう1基（移動防護工B）を牽引する方式とした（図-13参照）。

それぞれの使用目的は、移動防護工Aは桁架設用足場、移動防護工Bは現場塗装用とし、駆動方法は油圧水平ジャッキを用いた。

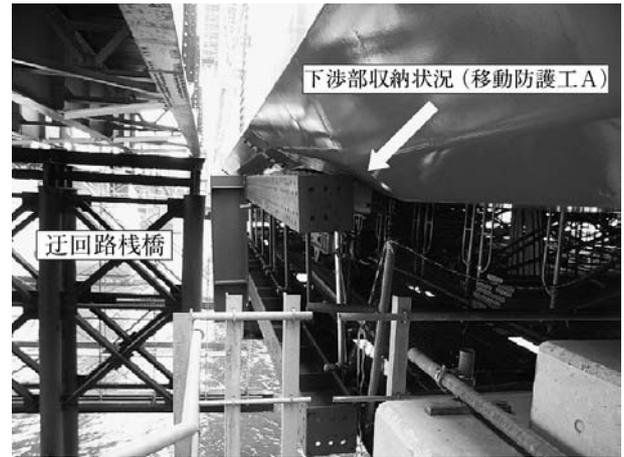
図-14 移動防護工A張出部収納状況

P8主塔より波崎側（茨城県側）の移動防護工Aの下流側張出部が、暫定供用時に旧橋と新橋を連絡させるために仮設されている迂回路栈橋と干渉する。そこで張出部が跳ね上がるピン構造とし、張出部を収納出来る構造とすることにより干渉を回避した（図-14参照）。

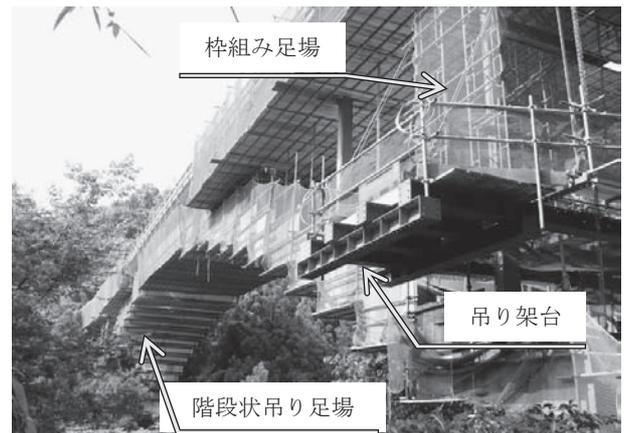
図-8 足場設置状況

現場は山間の谷が30mと深く、地上からの足場設備を設けることは困難であることから、施工を行うに当たり作業足場の設備について検討が必要であった。そこで本橋のアーチ構造を考慮し、階段状の吊り足場を設けることとした。また端柱部へは、主桁から架台を吊り、その上に枠組み足場を設ける構造とした。ランガー桁部での吊り架台等の足場設置状況を図-8に示す。

足場構造には、作業性の向上や足場上からの落下物を避けることを目的にパネル状の足場を採用することで結果、足場設置・解体期間を短縮し、国道の交通規制回数を減らすことが可能であり、山間への落下物等の発生も防ぐことが出来た。

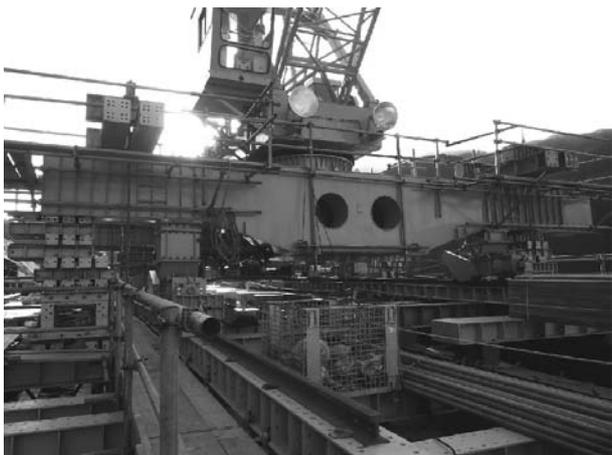
図-6 トラベラクレーン据付状況

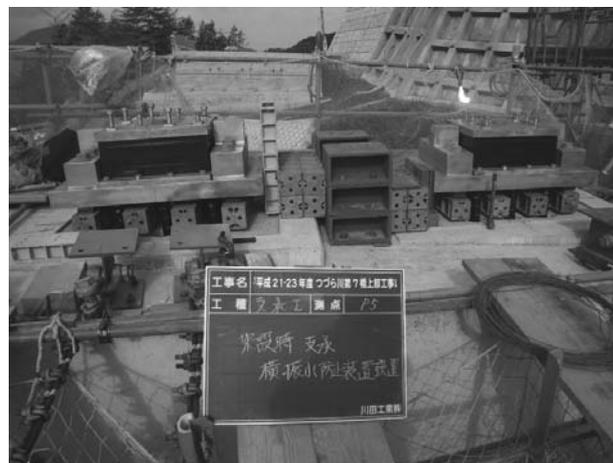
図-9 支承横振れ防止装置

間に横振れ防止装置を設置した(図-9)。

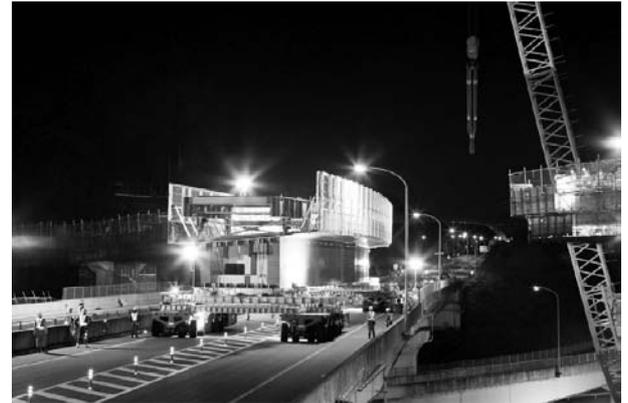
図-5 大ブロックの運搬状況

そのため詳細な構造解析、検討および照査を実施し、台車走行時に既設橋梁の各部位に生ずる応力度が全て許容応力度以下となる台車の構成と走行軌跡を決定した。

うとともに、台車走行時の反力管理（台車の設計反力と実反力の差が10%を超えた場合、台車のジャッキストロークにより反力を調整する）を行った。

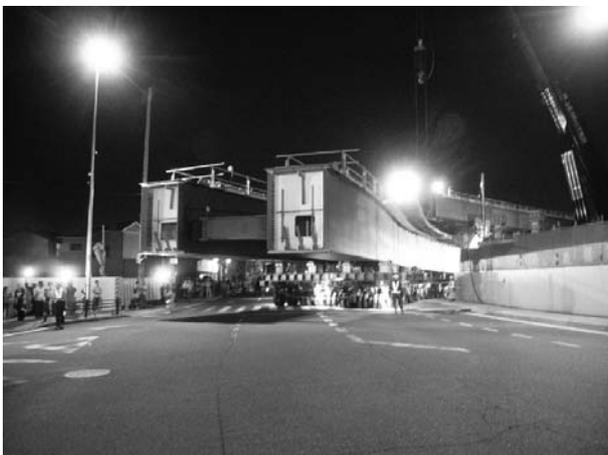
図-3 大型自走台車による運搬

入路の施工は、500t吊りトラッククレーンを2台使用した相吊り架設を行った。予めヤード内で地組した桁を規制開始後に大型自走台車で運搬(図-3)して行う施工方法で、制約時間内での作業管理が重要だった。施工する入路の下は国道と市道(久世橋通)の交差点で、両方の道路を通行止めにしななければならないため、特に交通影響が大きく、規制時間の短縮の必要があった。対策の一つとして、今回の規制で合成床版までを設置する必要があったため、地組したブロックに合成床版も敷設し規制時間の短縮を図った。大型自走

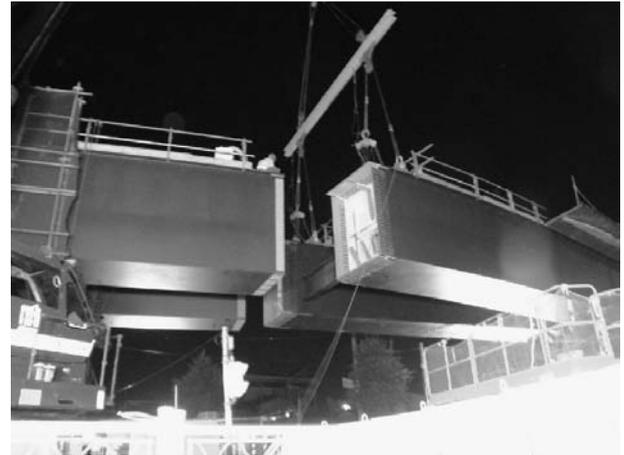
図-4 2主桁連結時の仕口合せ

台車をヤード内から移動させる際は、歩車道の段差吸収、運転精度の確保など懸念すべき課題が多かったが、これらを克服し予定より運搬が早くできた。2主桁の桁連結時(図-4)に仕口を同時に合わせるのに手間取ったが、大型自走台車の運搬時間の短縮で、結果的に時間内で終了した。

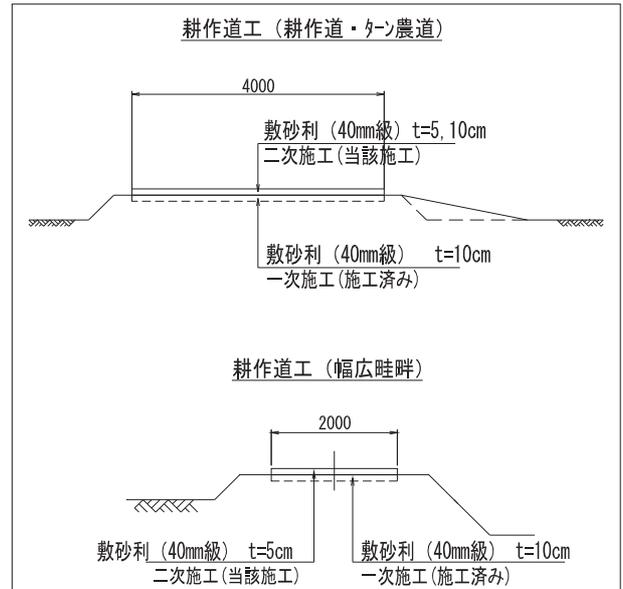
図-2 耕作道路 標準断面図

耕作道路は耕作地を格子状に区画して配置されていて、農作業で使用する比較的接地圧の軽いトラクターやコンバイン、小型トラックの走行が主で、土の上に厚さ10cm程度の砂利を敷均した構造となっています。本工事により大型ダンプトラックによる繰り返しの砂利運搬や耕作道路砂利舗装工の施工に際しては耕作道路を横断している用水や排水管の破損や沈下の恐れがあり、敷均しにおいては飛散した砂利の耕作地への混入、ホコリ発生による民家・花き園芸作物、開花期の水稻への影響が懸念されました。

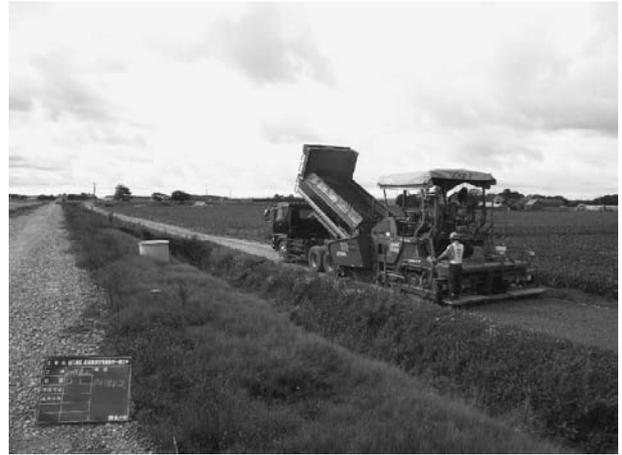
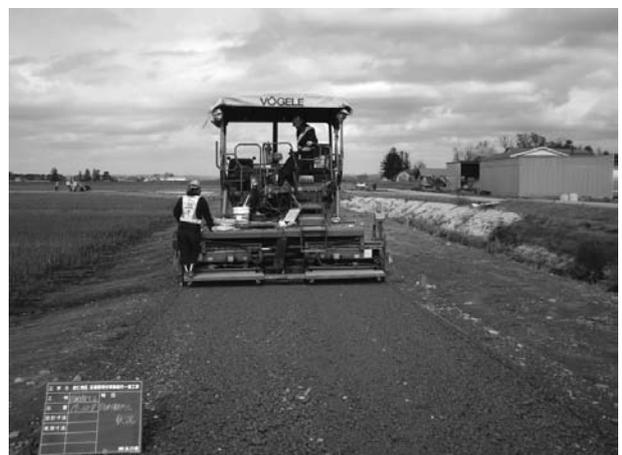
普段から砂利の十数倍値の張るアスファルト混合物を取扱っているオペレーターの技術力の高さに驚かされました。出来形・品質についてもブルドーザ敷均しで転圧無しの設計に対してタンパ・バイブレーター・スクリードの仕上げ作用で適度に砂利が締まり、平滑な仕上げ面を持つ均一な

図-3 耕作道路 砂利敷均し状況

図-4 耕作道路 砂利敷均し状況

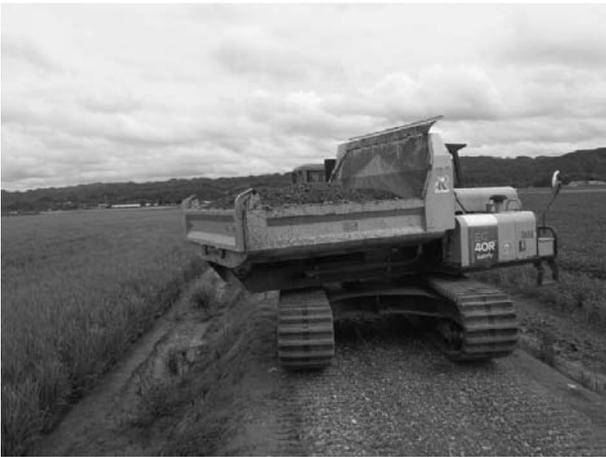
図-6 全回転型不整地運搬車

その他の対策としては、日々の直接測定による出来形管理に加え、路線毎に設計数量と搬入数量との対比表を作成して、極端なロスが発生していないか日々砂利ロス率を監視する二重の対策を行いました。安全に関しては、幅員2.0mの2tダンプトラックによる小運搬区間では、2tダンプトラックから全回転型不整地運搬車に変更し、往復とも前進で走行させ逸脱・転落の防止を図りました。

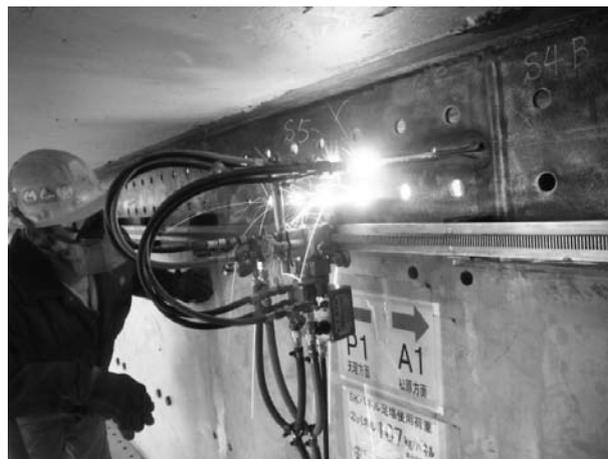
図－4 ガス切断状況

床版と主桁を分離する場合、一般的には上フランジ上の床版コンクリートを破碎するが、本橋の既設床版は馬蹄形スタッドジベルにより主桁と合成されているため、短時間での分離は不可能である。

よって、本工事では集中工事の前に主桁ウェブを切断するものとした。（図－4）

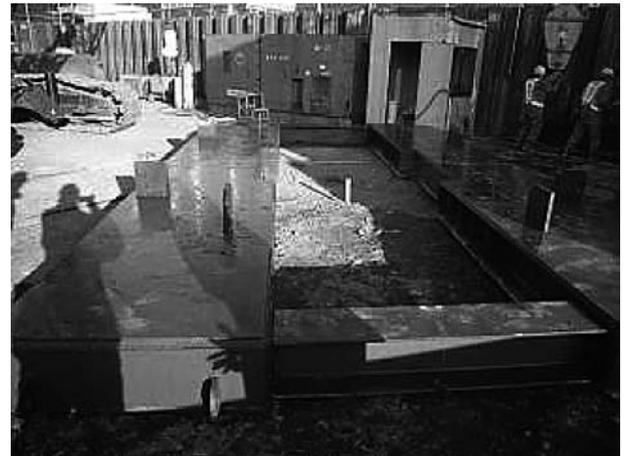
図-3-1 掘削機専用架台

掘削機（RT-200）に専用の架台を設置して施工をおこなった。

ケーシングチューブを押し込み時に、ケーシング周り1 m位、砂利層の陥没がみられ、掘削機械本体のジャッキの下まで空洞が出来たが、掘削機

専用架台のおかげで、掘削機械への影響は、ほとんど無かった。

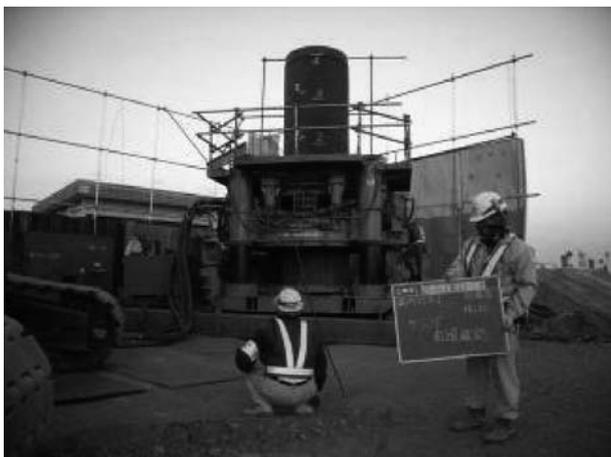
図-4-1 下げ振りによる鉛直確認

個人的には、重力に逆らわず原始的な「下げ振り」による鉛直確認のほうが、間違いないと思っています……。

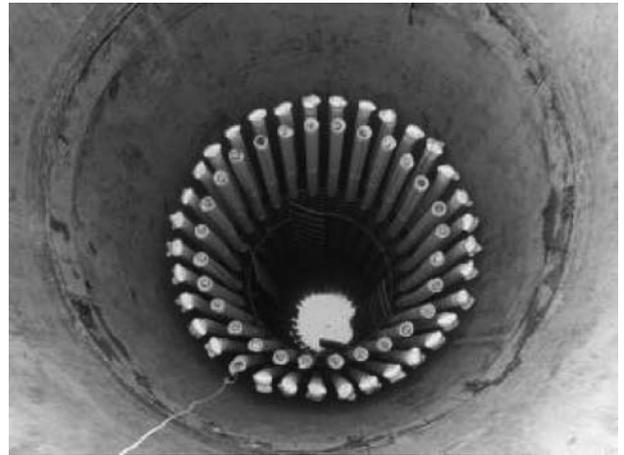
図-5 鉄筋建込完了

ケーシングの鉛直精度がよかった関係で、鉄筋籠の建込もスムーズに施工することができた。図-5の写真でわかるように、目視では鉄筋の偏芯ずれが確認できないくらい良好だった。

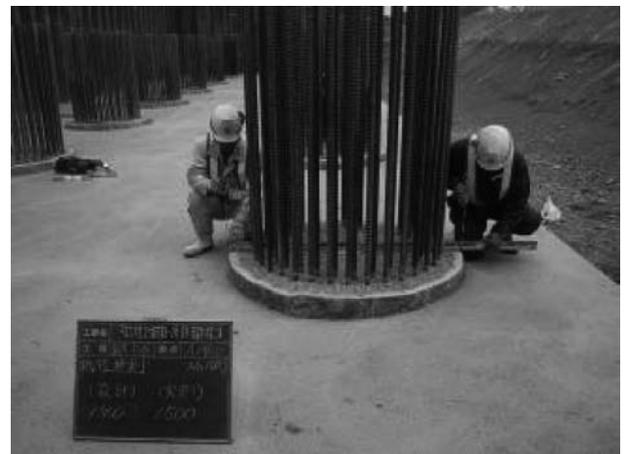
図-6 場所打ち杭完了

mm 以内」に設定していましたが、鉛直精度が良かった結果、偏芯量が $D = 7\text{ mm} \sim 38\text{ mm}$ の間で施工することができ、発注者からも評価して頂いた。

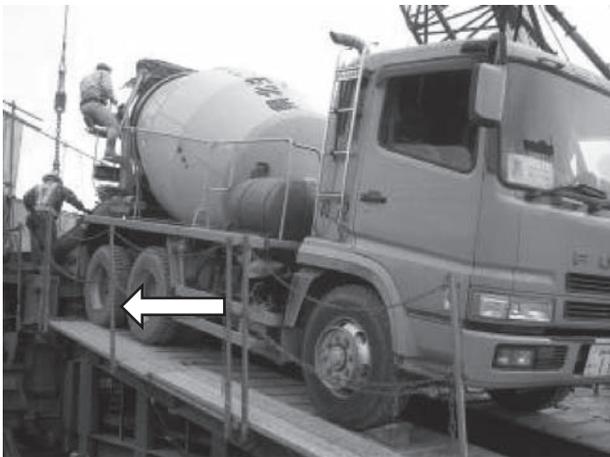
図-7 本体とスロープとの段差

掘削機専用架台の高さ分 (35cm)、掘削機本体が高くなるために、生コン車スロープ台も勾配調整、もしくは生コン車のシュートの高さを考慮したケーシングの組み合わせが必要になってきます。

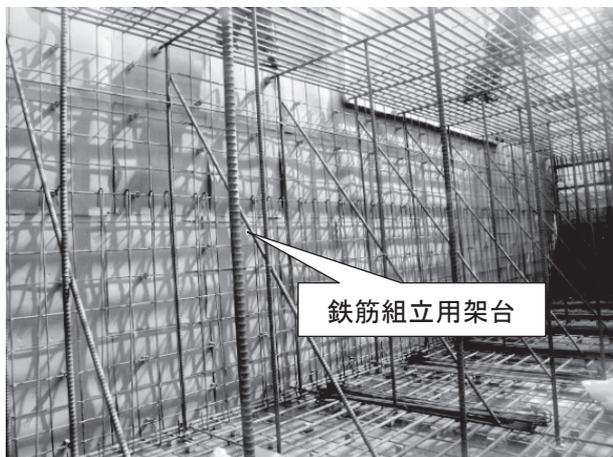
図-2 鉄筋組立用架台設置状況

- 2) 底版は躯体厚さ4m、幅15.6mと大断面であることから、底版上面の配筋を行うには仮設備なしでは困難であった。そのため太径鉄筋を用いた鉄筋組立用架台を設置して底版上面の配筋を行った(図-2)。

結果、鉄筋のたわみもなく作業環境が改善されたため、鉄筋組立精度も向上した。

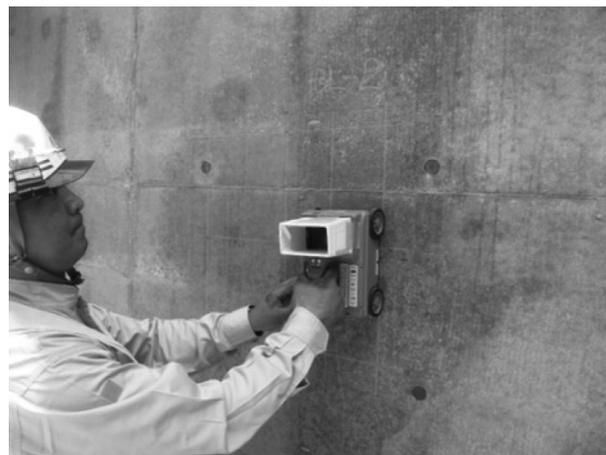
図-3 鉄筋探査状況(電磁波レーダ法)

- 3) 施工時期が冬から秋へかけてと長期であり、雪や雨による鉄筋への発錆を抑制するため工程管理を徹底し、各ブロックの施工時期に合わせ納入を行った。また、屋根付加工場を選定し、加工した鉄筋の曲げ部分と切断面については錆が発生しやすいので防錆剤の塗布を行った。
- 4) 配筋状態を確認するため、躯体完成後に非破壊試験(電磁波レーダ法)により配筋状態及びかぶり測定を下向き2点、壁面8点について実施した(図-3)。

結果として、「非破壊試験によるコンクリート構造物中の配筋状態及びかぶり測定要領(案)」に示されている判定基準値に対し、ほぼ50%以内に収まる結果が得られた。

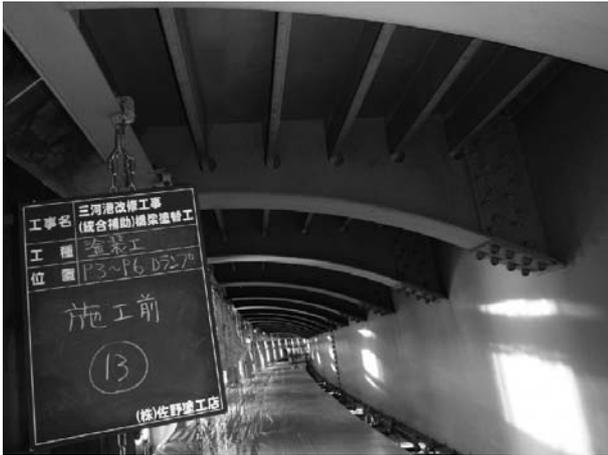
図-5 明り取り・ホワイトロールシート養生設置

陽光を反射させてより明るい状態を保つことが出来るようです。

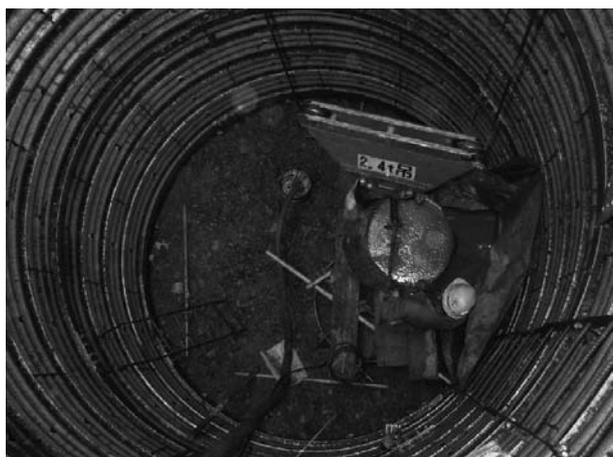
図-4 裏込めモルタル注入

付近で湧水による崩壊の恐れが出てきた。一旦作業を中止し裏込め注入し、これまでの掘削箇所(余掘)分を充填し地山を安定させた。発破併用掘削であるため緩みがちな地山を確認しながら又、余掘を極力なくしながら作業を行った。5.0m おきで裏込め注入をし充填しながら掘削床掘を試みた。

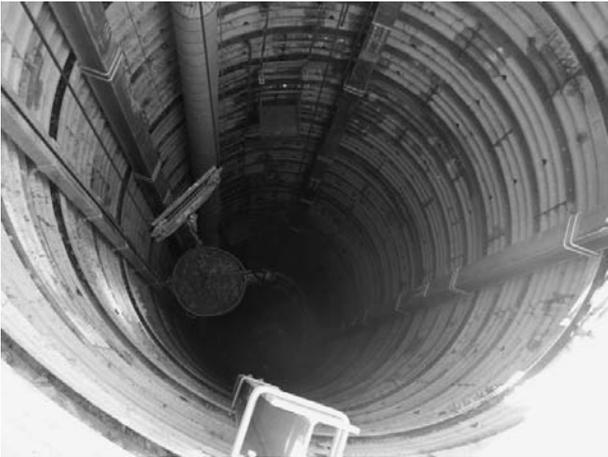
図-7 ガイドレール装着時

文頭で紹介したが、掘削完了後集排水ボーリングがある。集水井2基(山間部に属する)のため工期短縮が重要視された。1基目GL-22.5m, 2基目GL-24.0mの掘削深であり、索道での土砂搬出作業にも関わらずガイドレール装着の効果により予定工程より半月ほどの短縮が得られた。

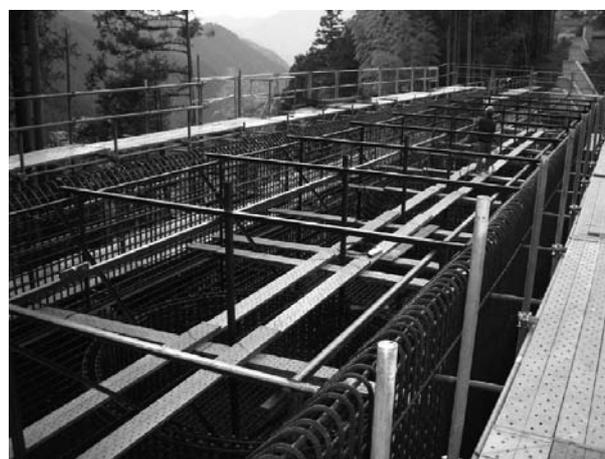
図-4 鋼材配置完了

てですが、設計図書では箱型で中空となっております。頂版部の配筋が不安定になります。

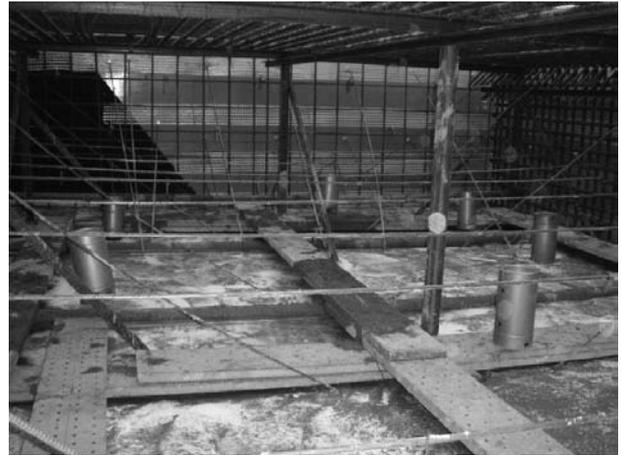
図-5 打継処理剤散布状況

処理ですが、従来のレイタンス処理ではなく汚濁水の発生しないブリードボンド工法を使用した。

また、打継処理剤を使用することで翌日のコンクリート打設ができ工程の短縮もできた。

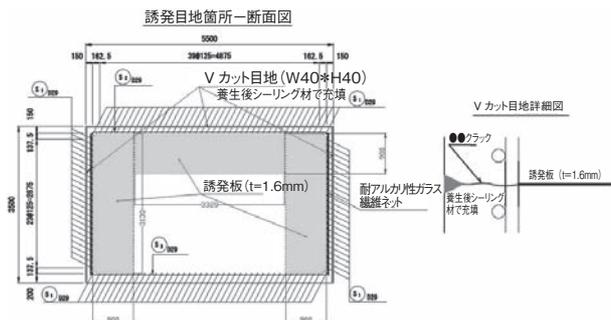
図-7 誘発目地箇所断面図

ひび割れ誘発目地を設ける場合には、誘発目地の間隔及び断面欠損率を設定するとともに、目地部の鉄筋の腐食を防止する方法、所定のかぶりを保持する方法、目地に用いる充填材の選定等について十分な配慮が必要である。

まず誘発目地に伴う誘発板寸法は断面欠損率30~50%となるように設定します。今回使用したのは1.6mm厚の鉄板を使用した。

あとVカット目地の充填は専用に開発された伸縮性、接着性、耐久性、作業性、経済性を有する特殊高性能の樹脂モルタルを使用した。

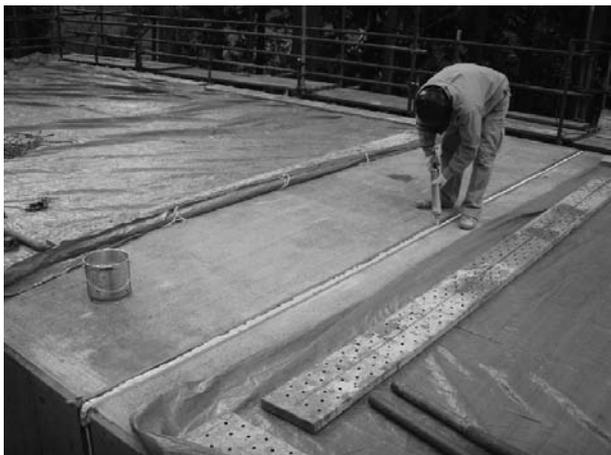
図-8 Vカット目地充填状況

以上の対応策を実施したことにより、クラックを誘発してVカット目地以外のクラックを発生させることがなく品質的にもよい構造物ができた。

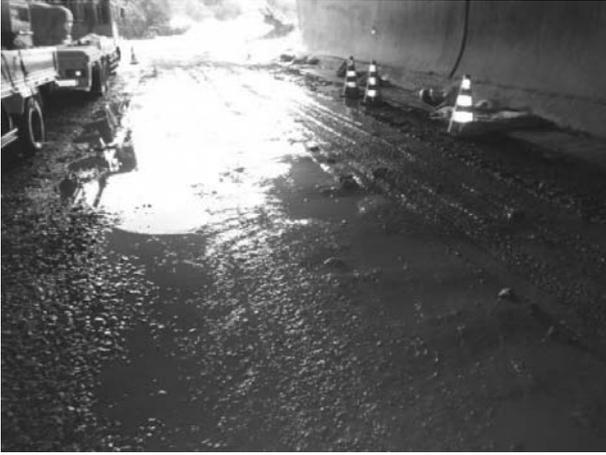
図-3 泥濘化したトンネル坑口付近の通行帯
(課題)

また、トンネル坑口付近の地盤（路床）は、吹き込んだ雪等が日中溶けるため、図-3のような泥濘化が見られた。

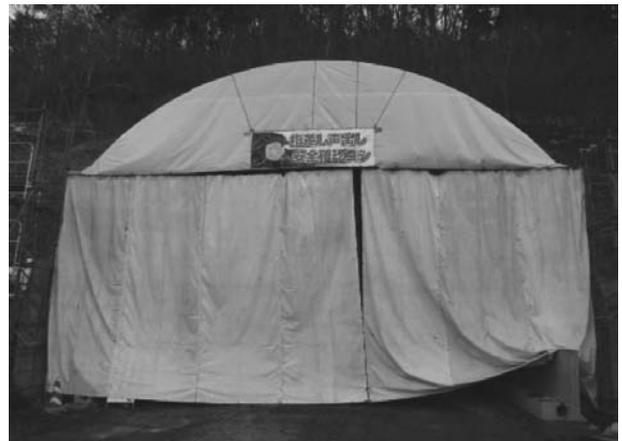
図-4 トンネル坑口の閉鎖 (閉鎖時)

シートは、開閉が容易に行えるよう、左右に開くカーテン式となっており、1人で容易に作業可能である。現場付近の風の状況は、海岸からの季節風が谷間を通り抜ける影響で、10~20m程のかなり強い風が吹いていたが、トンネルのシートがあおられるなどして破損することは無く、耐久性は問題なかった。

トンネル坑口をシートで閉鎖することは、風の吹き込みによるコンクリート表面の急激な乾燥によるひび割れの低減を図り、坑内を外気から遮断し、外気温の影響による坑内の温度低下を防ぐことができる。

このシートによるトンネルの閉鎖は、雪の吹き込み対策として有効で、シートの設置後、坑口を閉鎖している間の雪の吹き込みがほとんど無くなり、

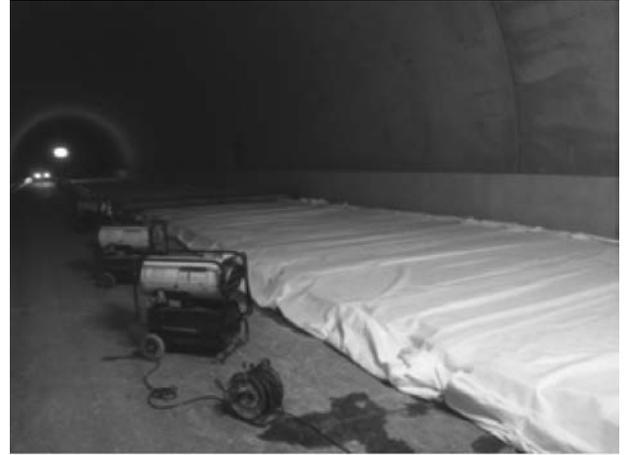
図-7 ジェットヒータによる吸熱・湿潤養生

給熱養生は、主に施工終了から翌日の施工開始までの夜間実施し、トンネル坑口もカーテンにより閉鎖して行ったことから、トンネル内における施工範囲の気温は、零下になること無く、適温に保たれた。

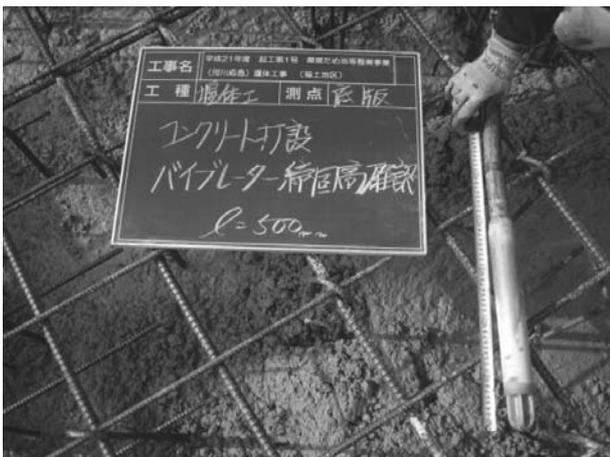
図-6

締固めの工夫として、バイブレーターが下層に10cm以上挿入していることが、作業員の目安となるようにバイブレーターに50cmのところにマーキングを行った(図-6)。
