施工計画

排水機場の切断方法について

佐賀県土木施工管理技士会
現場代理人
松 江 司
Tsukasa Matsue

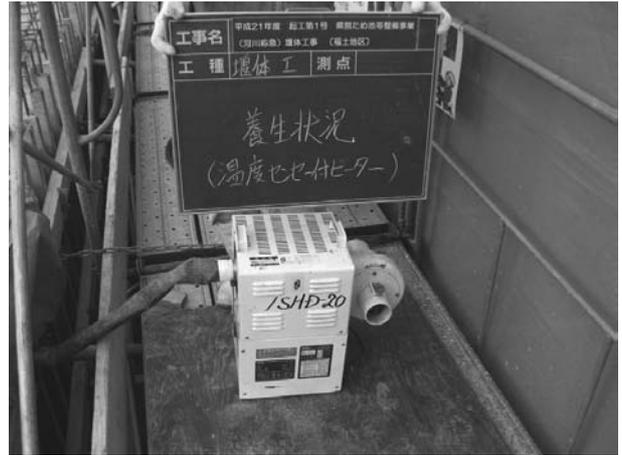
図-7

方法は底版全体をブルーシートで覆いジェットヒーター(温度調整装置付)(図-7)による保温養生を行った。また、堰体底版のコンクリート表面部及び中心部に温度データロガー(図-8)を設置して温度差の観測を行い、ジェットヒーターの温度調整を行った(図-9)。

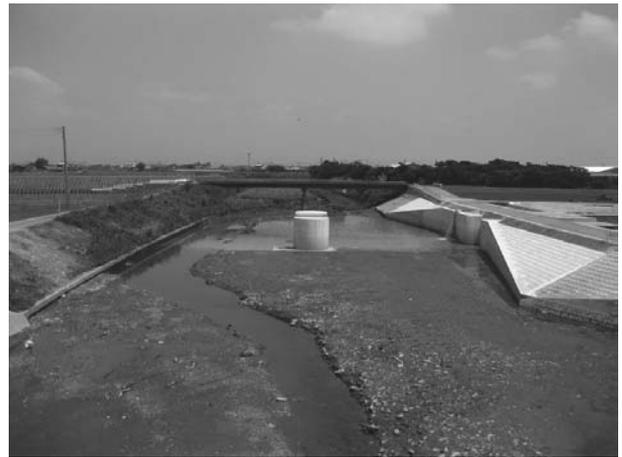
図-11

以上の3項目を行った結果、ブリーディング現象による打ち継目の不良はなく、懸念されていたコールドジョイントは出来なかった（図-11）。

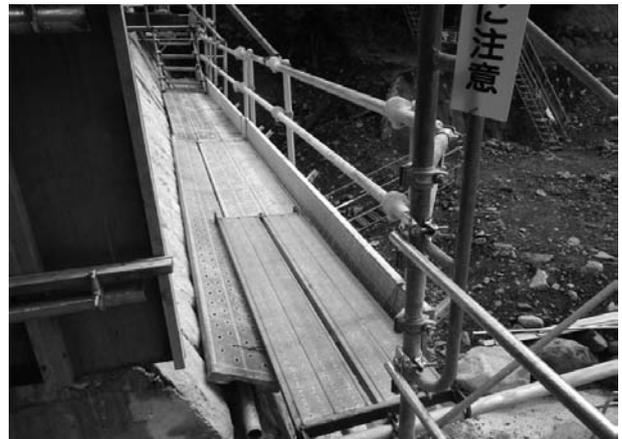
図-8 足場の隙間養生状況

対策：隙間に足場板を追加し、隙間を無くした。

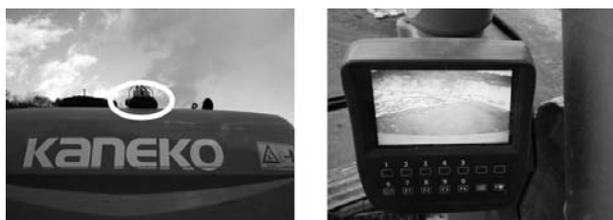
図-9 バックカメラ搭載型のパワーショベル

対策：バックカメラ搭載型のパワーショベルを採用し、後方を確認しやすくした。

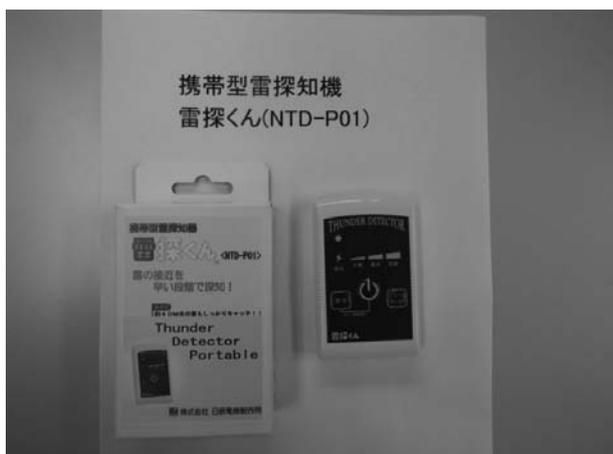
図-10 携帯型雷探知機

対策：携帯型雷探知機で、より早く雷の発生を探知し、作業中止判断に役立てた。

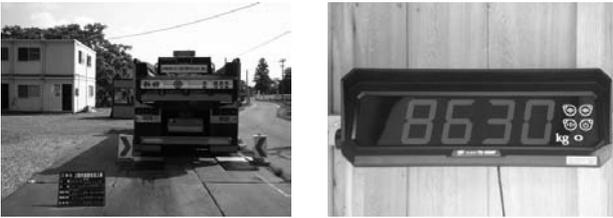
図-2 ロードメーターによる積載重量確認

1. ロードメーター（積載重量測定）によるリアルタイムな積込オペレーターとの連絡体制を構築して過積載防止を行った（図-2）。

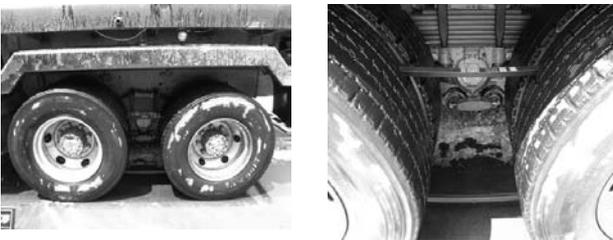
図-3 ダブルタイヤ・リング

2. ダブルタイヤ・リング（石噛み防止リング）を全車両に取り付けを義務付け、公道上への石噛みによる落石を防止した（図-3）。

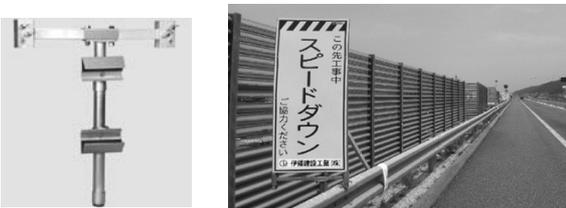
図-4 専用固定金具による標識の飛散防止

3. ガードレール用の専用固定金具の使用により工事標識の強風時の飛散防止を行った（図-4）。

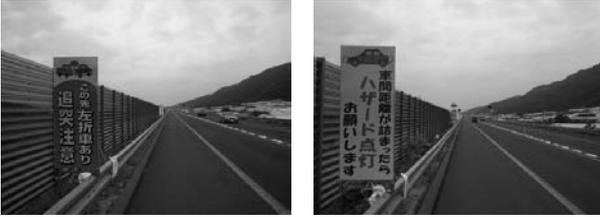
図-6 標識の追加設置

1. 「左折予告標識（追突注意）」及び車間距離が詰まった時の「ハザードランプ点灯」のお願い標識を追加設置した（図-6）。

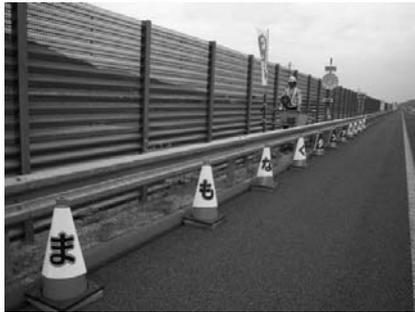
図-7 プリズムコーンカバーによる予告

2. 工事用車両出入口200m 手前に高輝度プリズムコーンカバーを設置し「DT 左折」が近い事を予告した (図-7)。

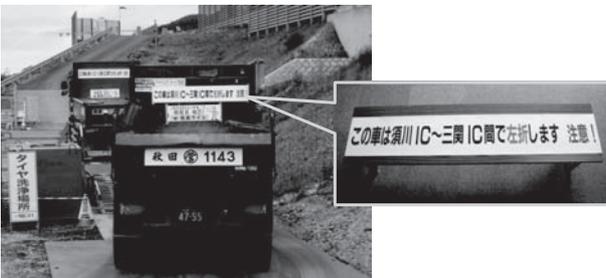
図-8 工事車両マグネット標示板

3. 運搬車両に工事車両だと一目で判るようマグネット式大型標示を貼り付けて、後続車に IC 間での左折予告をした (図-8)。

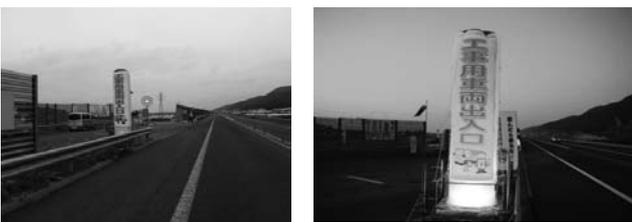
図-9 大型エアバルーン (昼・夜)

4. 工事用車両出入口に大型エアバルーンを採用して、遠くからの視認性を良くするとともに薄暮時でも照明点灯により確認できるようにした (図-9)。

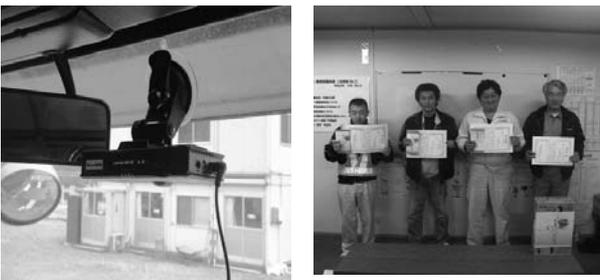
図-15 機器設置状況、優良ドライバー表彰

4. GPSを利用したドライブレコーダー（クラウド・アイ NETIS HK-10009-A）をDTに搭載して、遠隔地（現場事務所）からリアルタイムに運行状況を監視・管理を行った。運行ルートの逸脱の有無や走行スピード・急挙動の把握を確認するとともに、CO₂排出量も標示可能なので環境対策にも役立てた。また、個人評価点を集計して平均点を算出し、順位付けをして「優良ドライバー」表彰制度を採用した（図-15・16）。

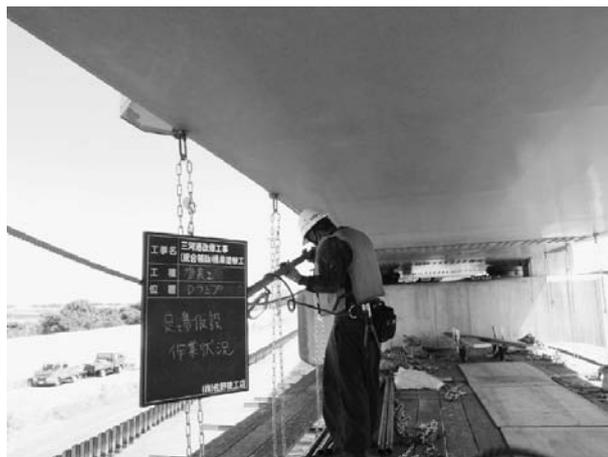
図-1 仮設作業時のライフジャケット着用

図-1は実際にライフジャケットを着用して足場仮設作業を行っている状況です。親綱を張って安全帯を掛けて作業し、万が一転落してもこの状態であれば安心して作業できると思います。

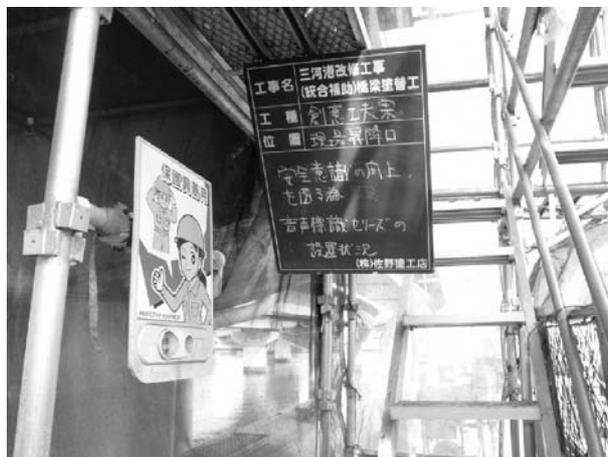
図-2 音声シリーズの設置

「あなたの保護具は完全ですか？声を出して確認しましょう」と人が近づくとセンサーが反応して音声が出る装置を現場昇降口に設置して作業員に保護具の確認を行うようにしました。保護具は作業員の命を守る物です。それを使う使わないは作業員の意思であるが、会社としてはそれを使わせないと事故が起き、会社の存続に影響してしまうのですから、完全なる保護具の使用をさせるために安全活動に工夫を重ねることは現場での使

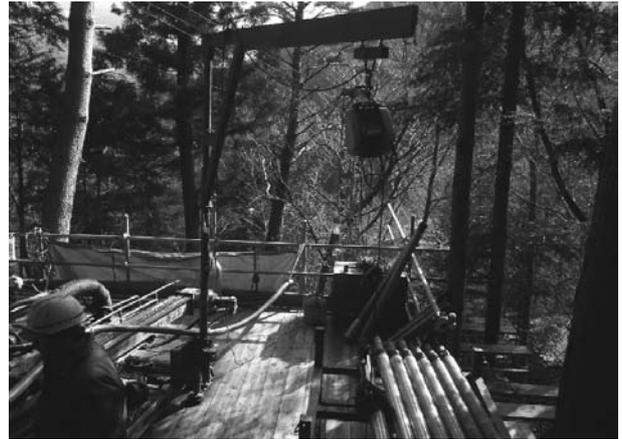
図-5 補助装置

作業手順は大きく分けると(1)~(5)の手順で作業をする。削孔長が長尺になると、ケーシング脱着の頻度多くなります。その為に補助作業員の負担も大きくなり重労働となってきています。

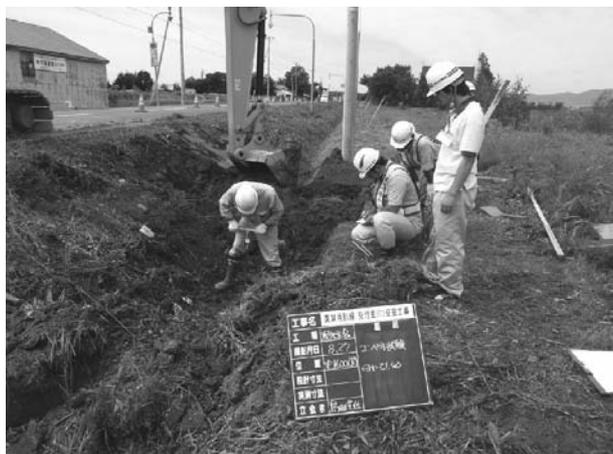
図-2 試掘状況

現況地盤から補強土壁の施工箇所まで試掘を行い、支持力測定を行うと、柱状図通りのかなり低い結果が出た。また湧水により現況地盤を保持出来ないほどの状態が確認され、試掘が完了するまでもなく地山が崩れ、既設道路まで影響が出る恐れもあり、試掘作業を中止し問題点の検証を行った。

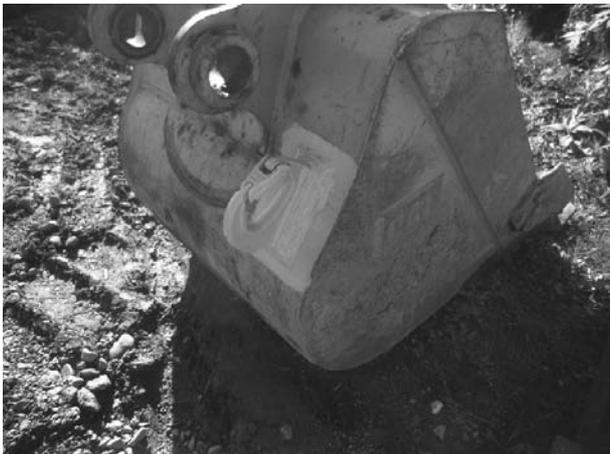
図-8 JIS規格フックを溶接

労働基準監督署担当監督官の指導では(1)テストして引き抜き重量を測定しそれ以上のJIS規格のフックを使用する。(2)JIS規格の外れ止めが付いたフックで且つ常に点検を行い外れ止めやフック自体が不備により外れないこと。(3)JISに準じた溶接技能者による溶接を行っていること。

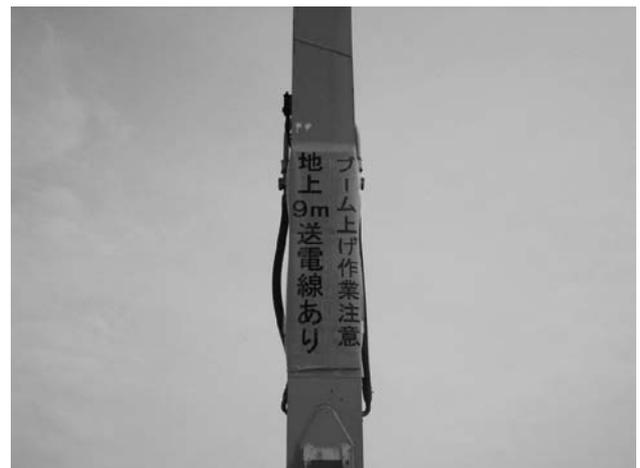
図-9 BH ロングアーム作業時の接触防止対策

現地送電線は、地上から13mの高さで水路を横断しており、それから離隔距離を考慮して重機作業高は、地上より9mとなる事からBHロングアームの最大作業半径で接触する。その為、重機オペレーターの作業時で一番視界に入るBHのアーム部分に注意喚起ステッカーを貼付した。その結果、BHロングアーム施工では重機オペレーターがブームの高さに注意して作業を行った為、

離隔を確保し安全に施工を行った（図-9）。

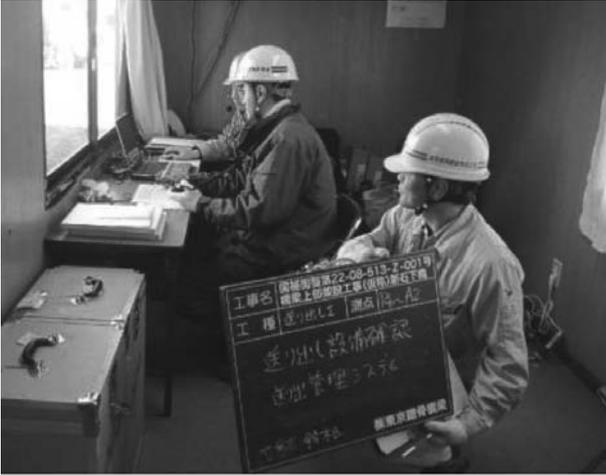
図-6 反力管理状況と反力表示画面

そこで、本工事ではPC-LANを用いた集中管理システムを構築し、送出し中の全支点反力や送出し量、推進反力等をリアルタイムでPC画面上に表示させて一括管理を行った。この時、反力画面表示は、計画反力以下の場合が緑色（安全）、計画反力を超え、桁応力・設備能力許容以下の場合が黄色（注意）、それ以上の反力は赤色（危険）で表示させ、一目で注意箇所が判別できるよう工夫した。これにより、安全かつ迅速に送出し反力管理を実施することができた（図-6）。

送出し反力管理は、各橋脚に配置した送出し装置のジャッキ油圧計から反力を読み取り、橋脚管理担当者が無線等で責任者に報告する手法が採られる場合がある。本橋の場合、最大5橋脚×3主桁=15支点を同時に管理する必要があり、上記手法では、確認に時間を要し、かつ確実性に欠ける。

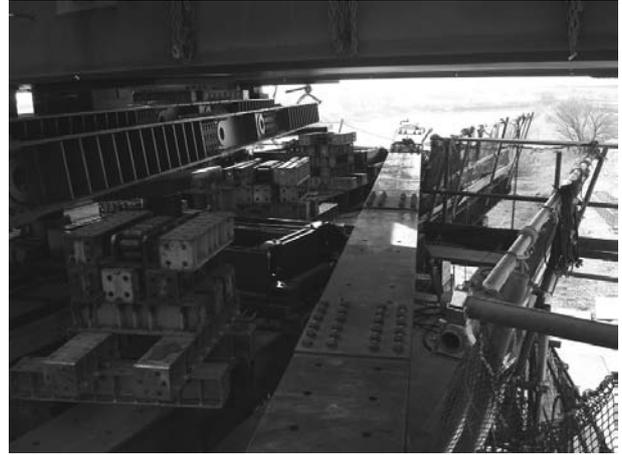
図-7 工事用梁の落下状況

撤去中の梁や仮置きサンドル材等の倒壊・落下

（図-7）があったものの、桁本体の落下は無く、作業員は現場職員の指示のもと現場から緊急退避し、全員無事であった。この時作業員が無事避難できた最大の要因は、携帯電話の緊急地震速報のアラームであった。当日の現場作業は中止、帰宅させた。

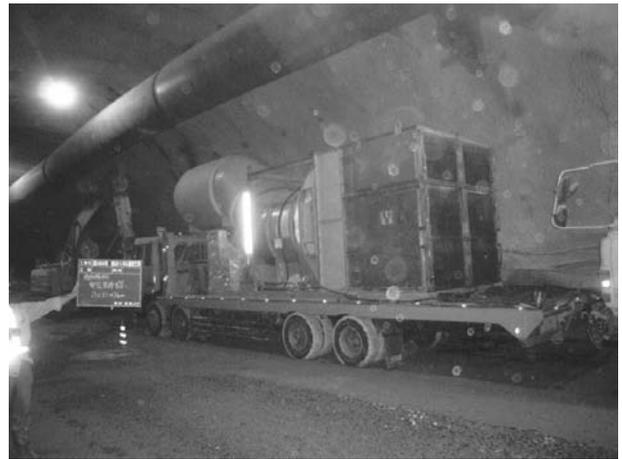
図-2 電気集塵機

- ア) トンネル工事において坑内全体に粉塵を拡散させないためには、粉塵の発生源、発生場所において直接、除去することが有効である。その

ために、十分な処理容量で粉塵を効率よく集め粉塵を収集できる場所に設置した。(切羽より100m以内)(図-2)

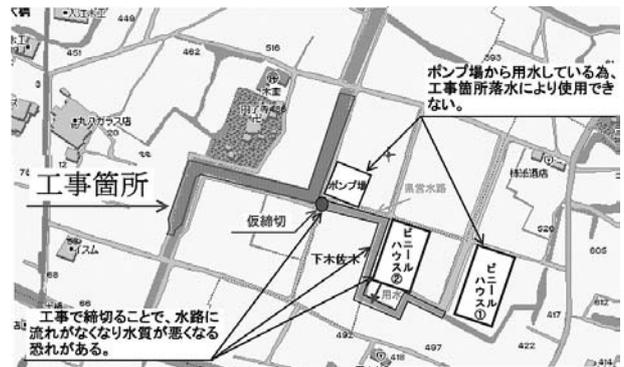
図-4 イチゴ栽培用水の現状

- ②現場の近隣で、ビニールハウスによるイチゴ栽培を行っている農家が2軒あり、そのうち1軒はイチゴ栽培に使う用水を現場内にあるポンプ場から汲み上げており、工事で落水する為にそのポンプ場が使用できなくなる。又、もう1軒は工事箇所周辺の水路から汲み上げており、工事で締切ることによって、水路に流れがなくなり水質が悪化する恐れがある。(図-4)
- ③石灰系固化材による土質改良があるが、改良による粉塵がお寺やビニールハウスへ飛散して被害が出る恐れがある。
- ④工事箇所の落水により水路内に生息する生物の死骸が悪臭を放つ恐れがある。
- ⑤私有地である田面を借地して施工する為、着工前と同様の機能で返還しなければならない。又、地権者・耕作者とのコミュニケーションをどのように図るか。

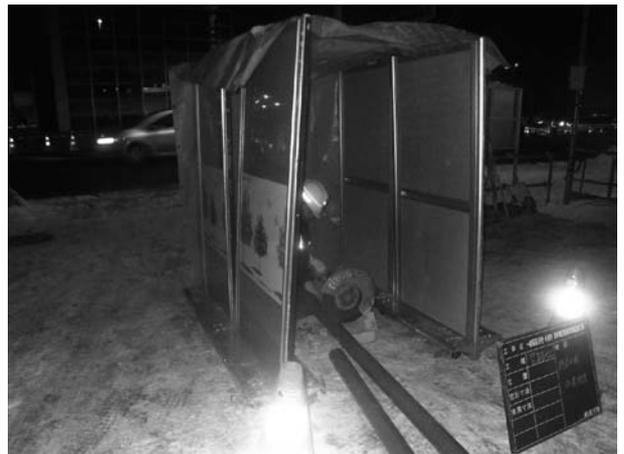
図-8 簡易防音ハウス

その他実施した対策は、管加工・切断時の騒音を低減するため防音シートを張った『移動可能な簡易防音ハウス』の中で作業を行いました。

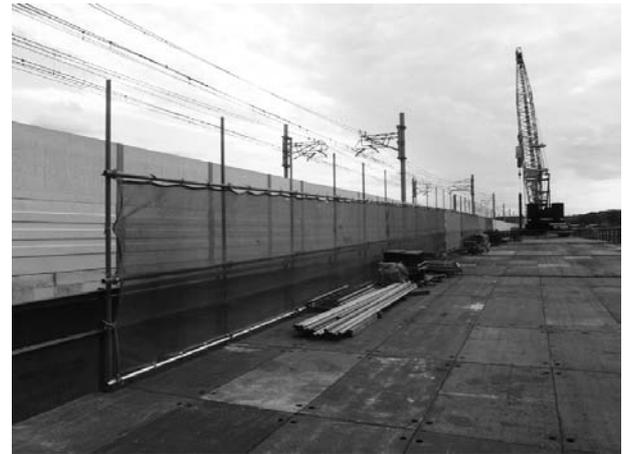
図-6 営業線側の防護柵設置状況

強風対策としての営業線側の桁上手摺りについては、飛散物を防止する目的として1.8mの防護柵を設置し、網目の細かいメッシュシートを取り付け飛散物を防止した(図-6)。現場事務所と

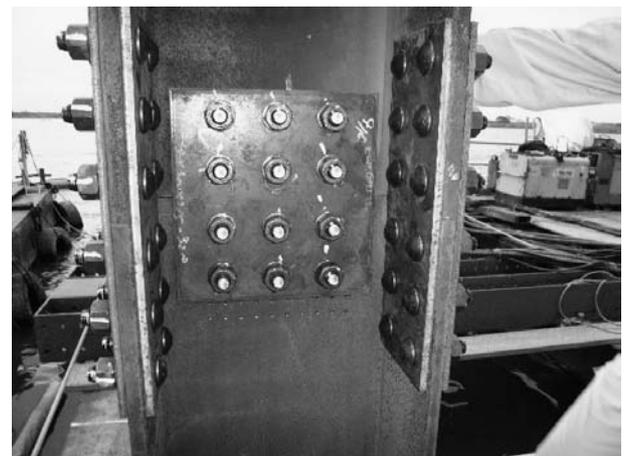
図-7 杭基礎の継手写真

- (4) ベント杭基礎の継手については、当初の現場溶接からトルシア形高力ボルトへ変更して(図-7)施工や管理の容易さを追及し工程を短縮した。

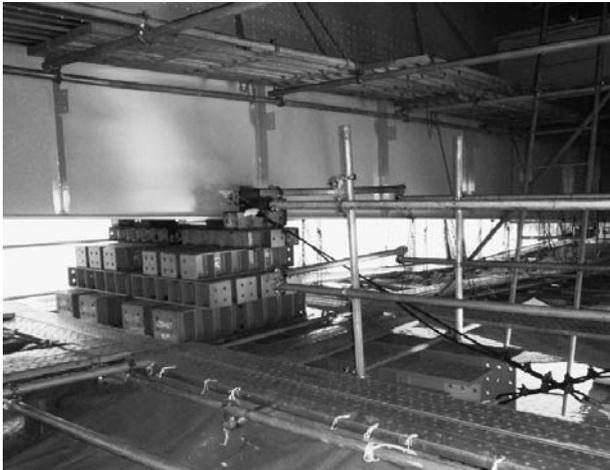
図-8 サイドストッパーおよびラッシング状況

②各ベントに橋軸直角方向サイドストッパーを設置

③各ベントにラッシングを設置

上記の対策をした結果として、多数の余震があったものの桁の移動もなく現場を完了出来た。

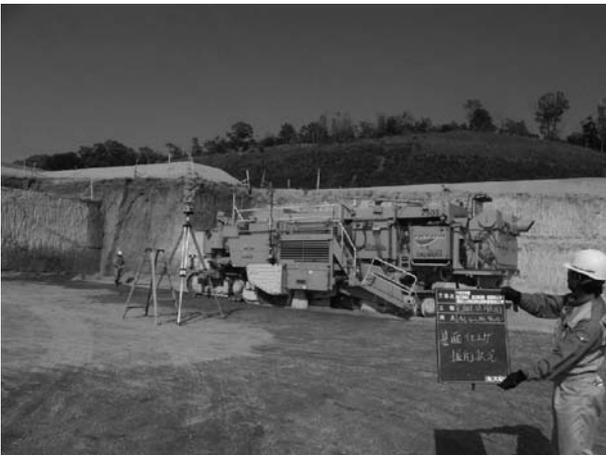
図-3 使用機械 (2500SM)

- 1) 使用機械：2500SM (図-3)
- 2) メーカー：ヴィルトゲン
- 3) エンジン：QST30 (カミンズ)
- 4) 排気量：30,500cc
- 5) 定格出力：1,217ps/2,100rpm
- 6) 作業重量：133t
- 7) 燃料種別：軽油
- 8) 補助機械：なし

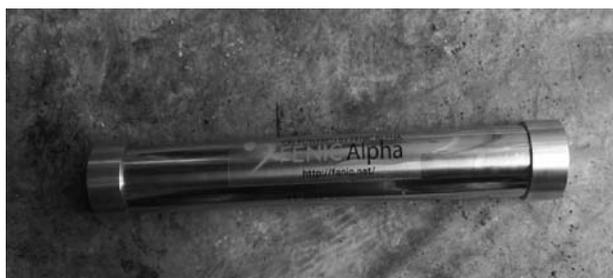
図-5 フェニックアルファ PT-3000

フェニックスアルファを燃料タンクとエンジンの間に装着した。燃料（軽油）がフェニックスアルファ内部を通過するときに軽質化、活性化させる。

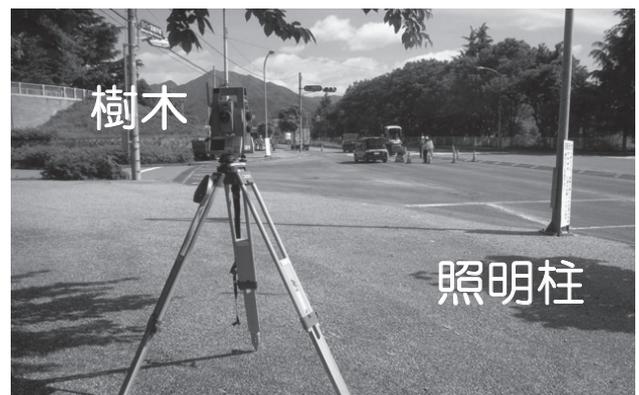
図-2.2.1 ATSの視準を遮る障害物

3D-MCのためにATSを歩道や中央分離帯に設置する場合、道路に付帯する植栽や照明柱（図-2.2.1）などに、プリズムの視準が遮られる場面が起こることから、ATSの視準が遮られず、かつ配置変えを最小限にする計画が必要であった。

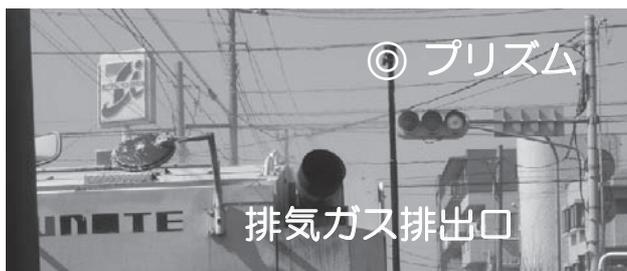
図-2.2.2 切削機後方の空気のゆらぎ

ATSなどの光学機器を屋外で利用する場合、空気のゆらぎに測定値が影響を受ける場合がある。更に今回使用する切削機の機種は、エンジンの排気ガスが右後方上部から排出される構造のため、高温の排気ガスが大きな空気のゆらぎ（図-2.2.2）となり、後方から切削機のプリズムをATSが視準する場合の妨げになる場合がある。

切削機後方の排気ガスによる空気のゆらぎ自体は防げないが、切削機後方からプリズムを視準する場面も想定し、排気ガスが排出される向きを改良した（図-3.2.2）。

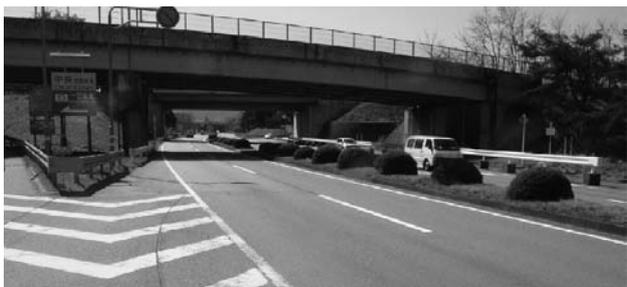
図-2.2.3 工区後半の曲線部

本現場では、工区後半に曲線が入っており（図-2.2.3）、ATSと重機の離隔が最大になる前に見通せなくなるため、3D-MC用の機材（重機制御を引き継ぐ別のATS）を増やさず作業工程に影響を与えることなく、どのようにATSの配置を変更させるかが課題となった。

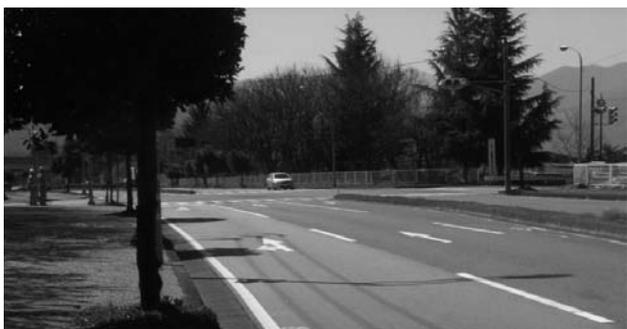
図-2.2.4 工区中間の交差点

以前に行った切削機の3D-MCを試行した現場において、ATSの視準方向と交差点の赤信号が重なった場面で、ATSが誤って赤信号を視準する事例が起こった。これは、赤色レーザーを発光するATSが、赤信号の光をプリズムからの反射光として認識したことが原因であった。本現場でも工区中間に信号付きの交差点（図-2.2.4）が

誤認対策は、プリズムの後方を物理的に隠す（図-3.2.3）程度だが、本現場ではATSの視準方向と信号が直線上になる状況が起きなかったため、実際に対策を講じる必要はなかった。

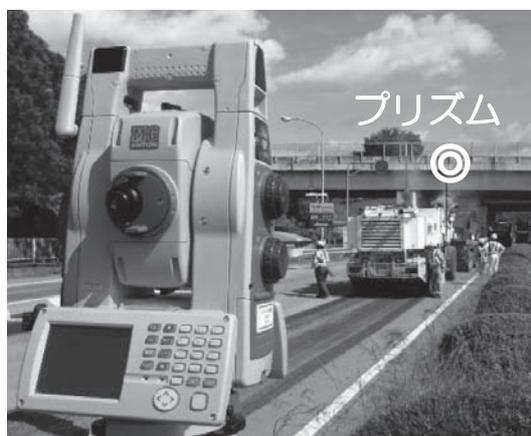
図-3.2.1 ATS 配置位置

本現場では、付帯物が少ない中央分離帯にATSを配置（図-3.2.1）することを基本とした。この場合、歩道側車線の施工では、大型車両等の通行によりATSの視準が遮られることが想定されたため、この場合は3D-MCの自動制御を一時的にオフにする対策を講じた。

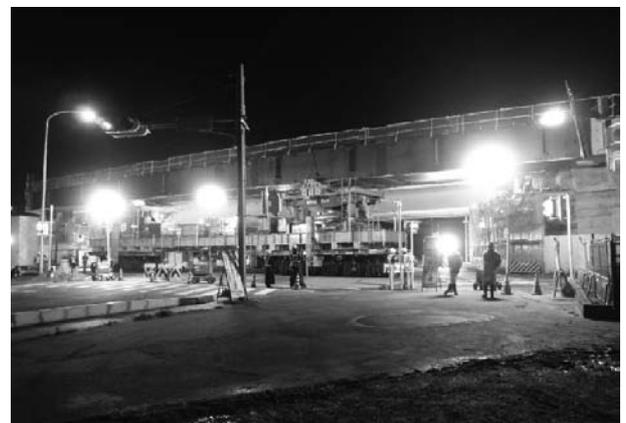
図-8 大型自走式キャリアによる架設

前述した架設工法（図-8参照）により、安全かつ通行車両への影響を低減し架設することができた。この実績により、既設橋梁近接地での架設や既設橋梁を跨ぐ又はくぐる必要のある架設など様々な困難な現場条件においても、安全かつ交通規制回数を低減できる方法として本架設工法の適用の可能性が広まったものと考えられる。

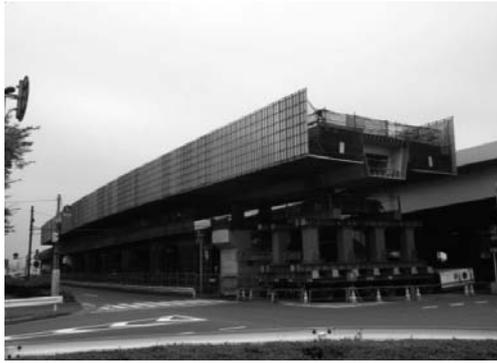
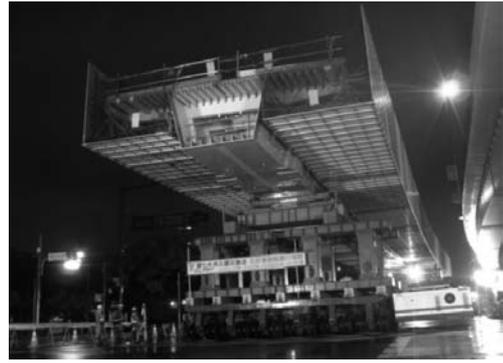
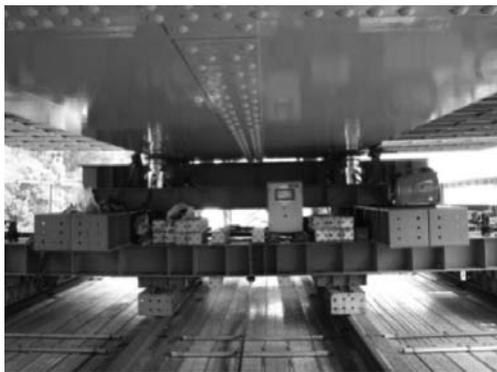
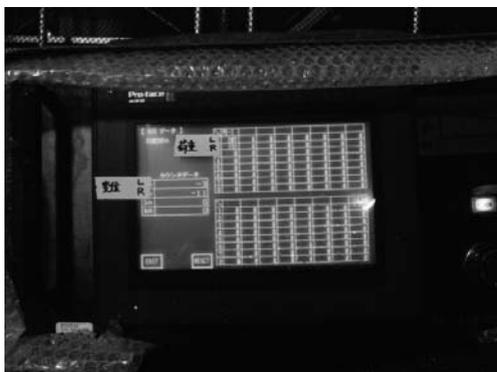
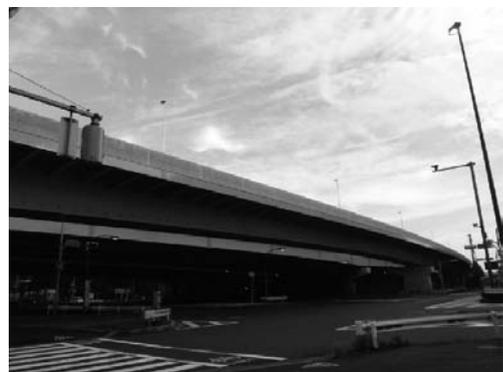
図-6 施工状況および完成写真

(a) 送り出し架設前

(b) 送り出し架設中

(c) リアルタイム計測設備

(e) 一元管理モニター

(f) 完成写真

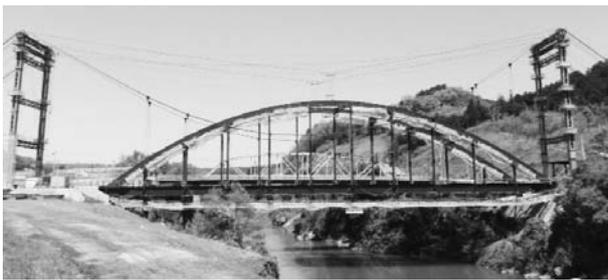
図-7 アーチリブ架設完了

向かって組立てて閉合した。アーチリブの断面は非常に狭く、アーチリブ内での添接作業が困難なことから、架設と同時に高力ボルトの本締め作業を順次行った。ステップ解析では、補剛桁の現場継手部は剛結合とし、アーチ部材および吊材も剛結合とした。ただし、補剛桁の閉合ブロック両端の添接部のみはピン結合のままとした。

(4) アーチリブ架設 (図-7)

アーチリブの架設は高所作業となるため地上で足場を取り付けた状態で、両橋台から支間中央に

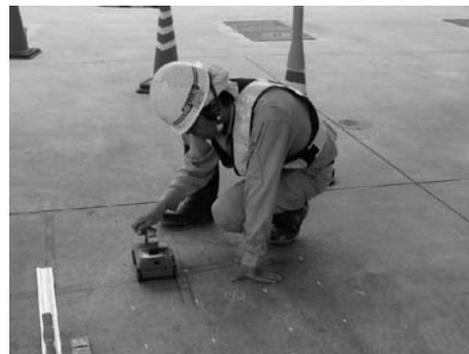
図-3 鉄筋探査状況

●鉄筋探査(コンクリート厚が薄い場合)→電磁波レーダ法(図-3)

鉄筋探査（コンクリート厚が厚い場合・鉄筋のピッチが狭い場合）（図-3）

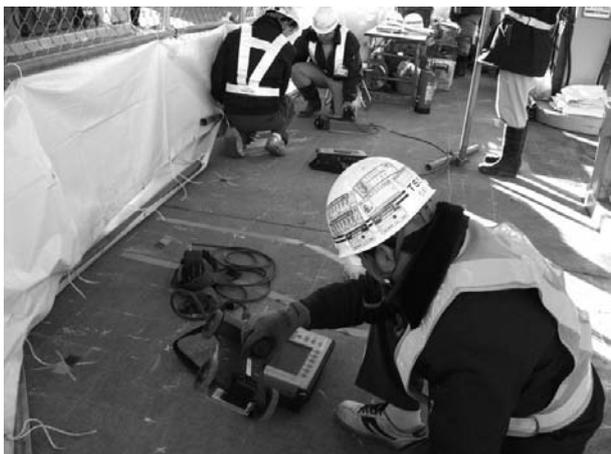
図-4 コンクリート内部探査状況

→電磁波レーダ法（1,600・2,600MHz）
NETIS（SK-080015-V）（図-4）

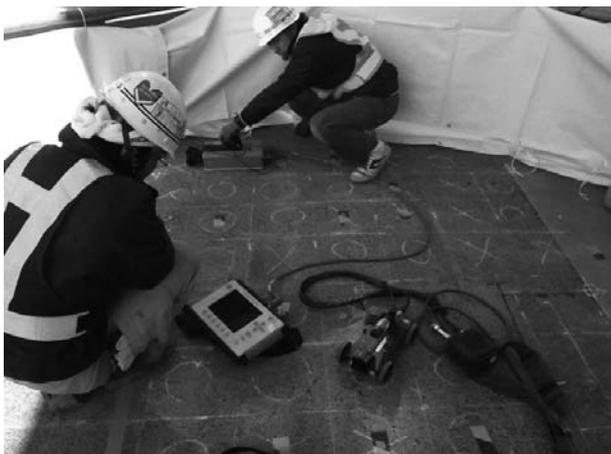
図-5 地中探査状況

地面より約800～1,000mm位の埋設物を探査します。

塩ビ管（非鉄金属）の大口径は空洞として電磁波が反射しますが、小さな径の塩ビ管（非鉄金属）は、電磁波を透過するため反応しません（図-5）。

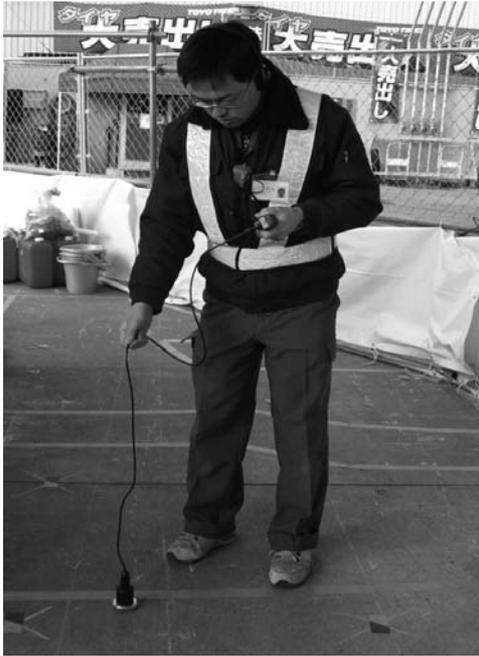
図-7 漏水探知器

埋設管が塩ビ管等により電磁波レーダ法、鉄管ロケーターで反応が出にくい場合は、音聴式漏水探知器と打音発生器を併用して埋設管の位置を絞り込みます。

連続的に音聴がとらえられなかったり、埋設管が重なり合って、打音が共鳴することもあるので、音聴がとらえられる限り、現地にマーキングを行う。現地のマーキングは、埋設物をとらえた探査機種、あるいは、コンクリート内か土中内で色分けしてマーキングすると、コンクリート土間の削孔が可能か否か、コンクリート土間の削孔後、ボーリングに先立ち、人力による掘削で、埋設管を目視しながら作業する必要性の有無を判断する際の資料にも役立つことが可能となる（図-7）。

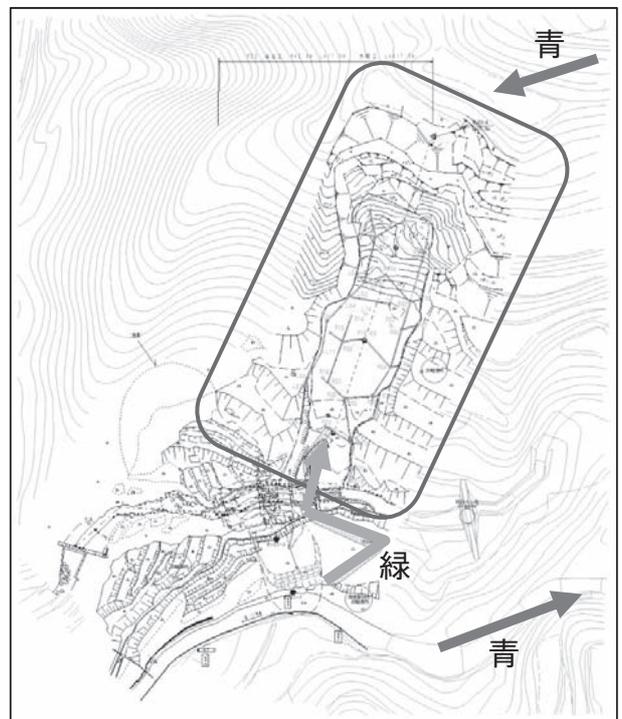
図-4 現場詳細図

梓水路工施工個所、緑線仮設道路、青線以前の通路

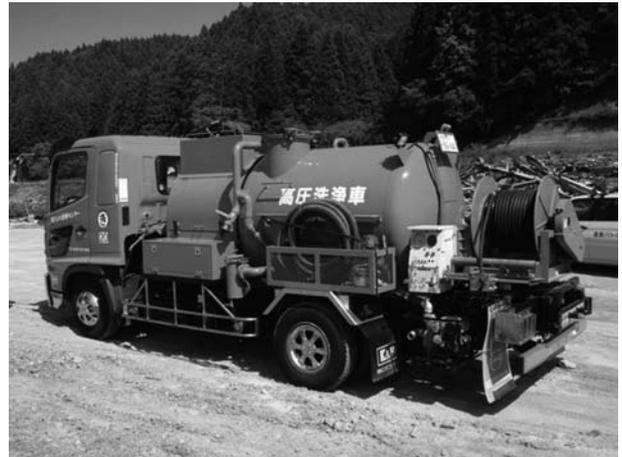
図-3 高圧洗浄車

高圧洗浄による堆積土撤去は管体部に土砂のみ堆積している場合は有効だが、がれき塊、コンクリート塊など粒径の大きい粗害物が混入していると撤去が困難になると懸念されたが数回にわたり洗浄作業をして残存物は挿入管にロープ等をつけて横断させ、ロープ先端には布袋をつけて人力で残存物を取り除き、管体部を損傷することなく開放することができました。

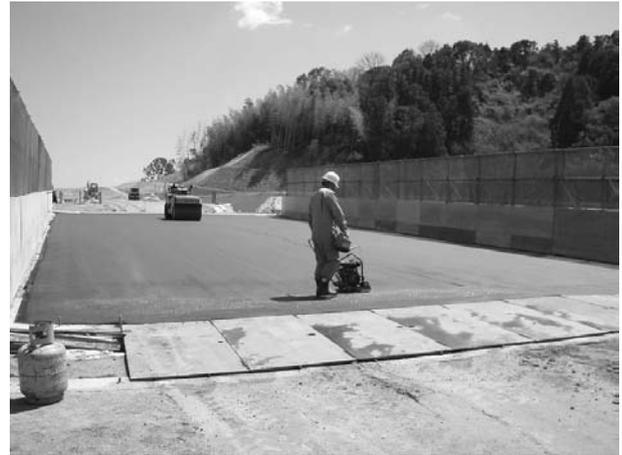
図-3 橋梁部養生状況

最後に、3)についてですが、橋面部は、十分な強度もあるのですが、両端部のジョイント部がむき出しの状態で施工が終了しておりこの状態では、到底車輛が走行するのは不可能な状態になっていました。そこで、両端部のジョイント部分は、ジョイントを挟むようにコンクリートの基礎を設け、その上に敷き鉄板（ $914 \times 1,828$ ）を敷き詰め且つ溶接にて固定しジョイント部の養生を図りました。また、橋面上は $t=5\text{cm}$ の仮舗装を施し、橋面を養生しその両側には、運搬中の車輛からの飛散物防止のため、 $H=3.0\text{m}$ の防護柵を設置しました。

防護柵は、強風による飛散について、風速25m

/sec、及び50m/secでの風荷重を計算し、コンクリート塊（約1.5t）を片側5個並べてカウンターウェイトにし、飛散防止に努めました。

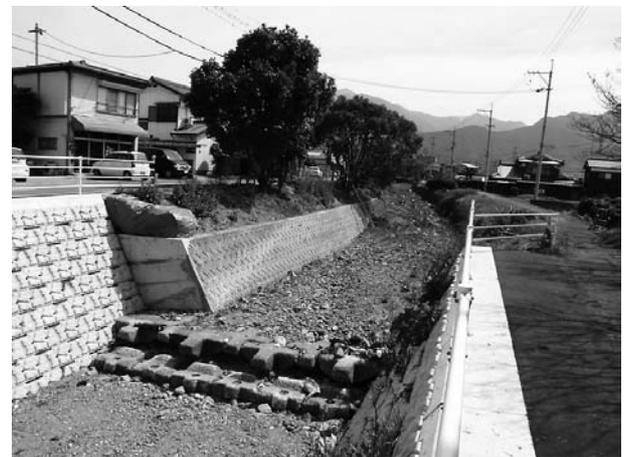
図-2 着工前状況写真

着工前の状況は図-2に示すとおり兩岸の護岸ブロックが高水位より低い状態で、大雨の時は護岸が決壊し、たびたび洪水になっていたということです。この兩岸のブロックを上部まで積み上げ洪水に対応するのが今回の主な工事目的です。

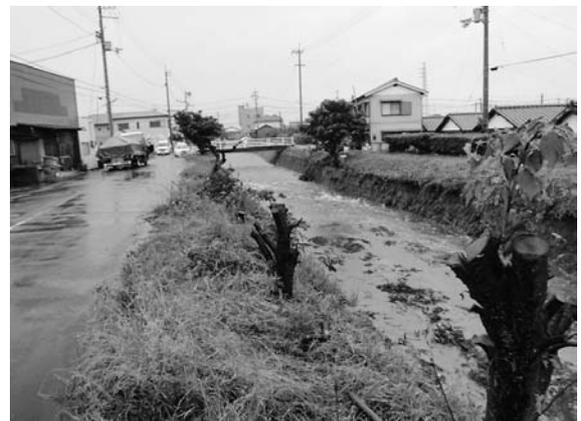
図-3 降雨時状況写真

この河川は、通常時（小雨時を含む）であればほとんど水の流れていない川ですが、降雨時（降雨強度10mm程度以上）は、図-3に示すように

河床全体に水が流れる状況になります。

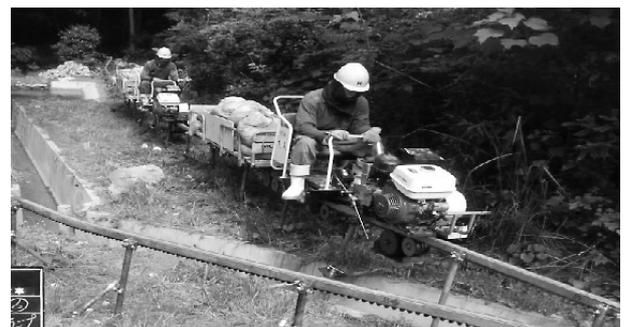
図-3 モノレール連行運転状況

モノレール架設作業前に沈砂池及び流末の小川の土砂を土のう袋に詰める作業を先行して行い、架設完了後直ちに搬出に着手することとした。さらに、モノレール本体を2台で連行運転し、時間当たり運搬量を約2倍にした。

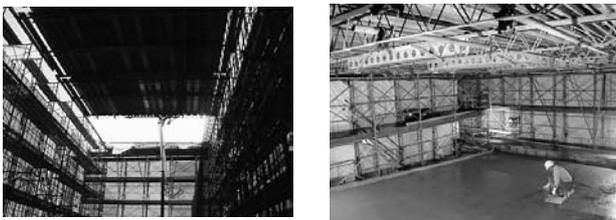
図-3 仮囲い内の作業状況

函渠全体を仮囲いで覆い、仮囲い内部をジェットファンで保温（保温温度8～15℃程度）した事で、作業員が季節風や降雪等の影響を受けることなく、快適な作業環境を確保できた。この設備は、作業員にも好評で作業従事者の健康管理に大きく貢献することができた。

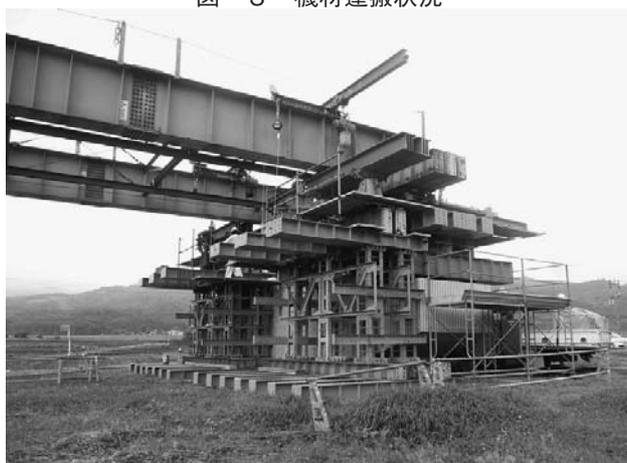
図-4 P1 送出し設備組立状況

とともに、手延べ機先端に設置した手延べ機揚重設備（I型鋼：150×125×8.5×1 + 電動チェーンブロック：吊上げ能力5.0t）により設備の組立を実施した。また、P1 支承の据付についても送

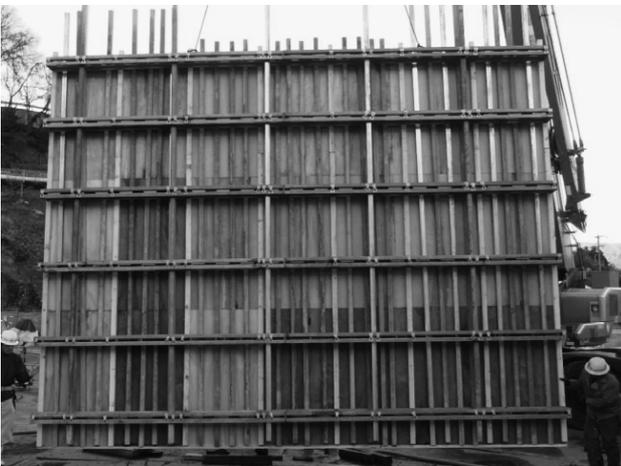
図-5 大判型枠

鉄筋を避けセパレータを設置するために、セパレータの間隔を広くする検討を行なった。計算のトライアルを重ねた結果、縦材に角パイプ (□-60×60×2.3)を使用し、横材にワイドパネルビーム

ムを使用することにより大判型枠化し、セパレータ間隔を縦1,080mm、横900mmに広げることで施工の目処が立った。

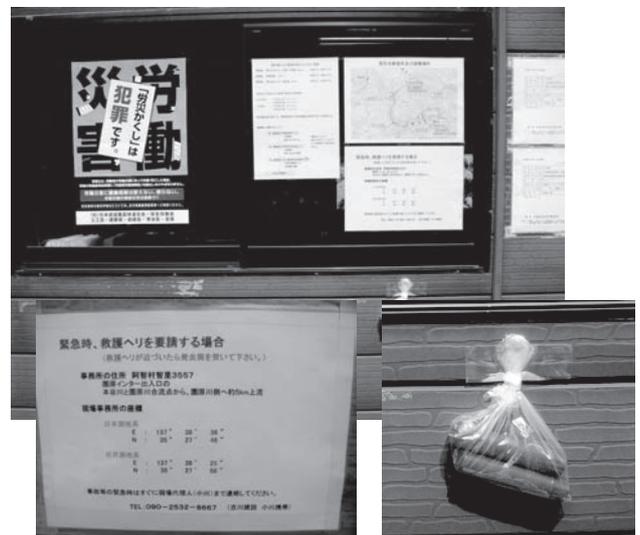
図-3 現場位置座標等

現場の作業員には、新規入場時に緊急連絡方法の教育を行い、現場の掲示板に緊急連絡体制と一緒に現場の座標を掲示し、ヘリ誘導用の発炎筒を誰でも使用できるように配置した。(図-3)

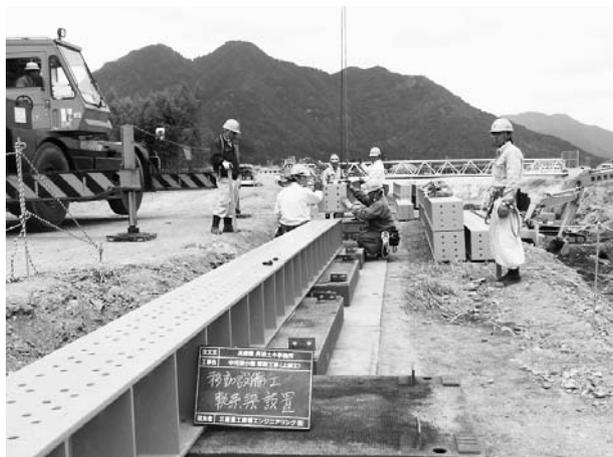
図-3 軌条設備

軌条設置地盤の盛土箇所は、平板載荷試験による地盤耐力の確認を実施し、切土箇所は、円弧滑りに対する安定計算を実施することで法面崩壊に対する安全性を確認した。さらに、敷鉄板と覆工板を設置した上に軌条設備を設けて横引き時の反力分散を図った(図-3)。

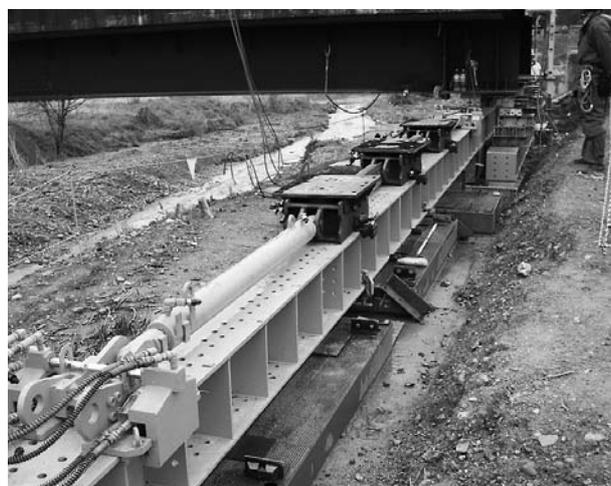
図-5 横引き設備

当初計画では、横引き設備にチルトタンク+チルホールを使用する予定であったが、横引き時における支点反力や高さ管理に加え、たわみ修正が容易に行えるようにスライドジャッキ+クレビスジ

ャッキ+H鋼クランプを組み合わせて使用し(図-5)、不等沈下による軌条高さの変化に対応した横引き作業を可能とした。

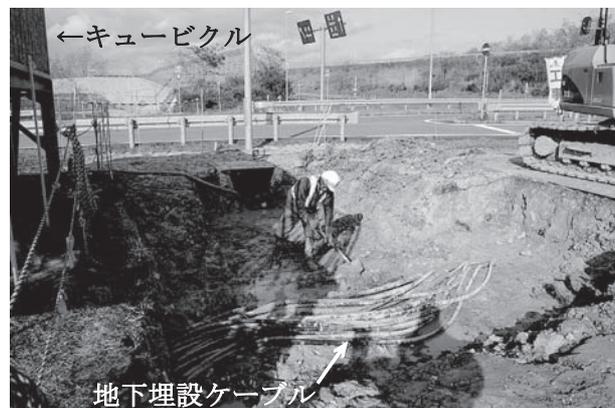
図-2

まず最初に行ったのが地下埋設ケーブルの詳細な位置を探る為、試掘を行った。(図-2)

試掘により得られたデータが施工方法を決定するのに重要である為である。結果として合計27本ものケーブルが7m四方の区間に埋設されている事が分かった。

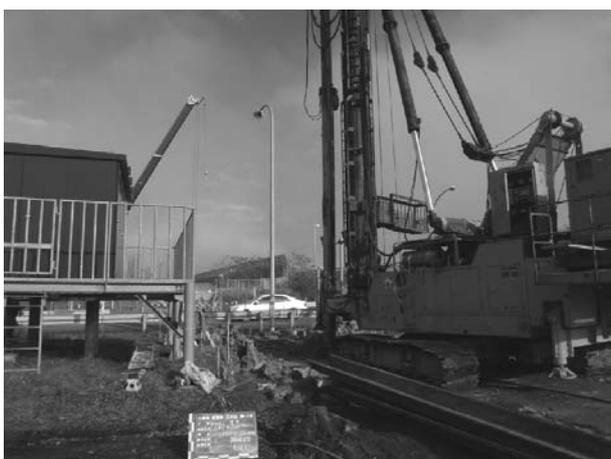
図-3

ウォータージェット工法で可能ではあるが、周辺施設・水処理・地盤沈下を考えるとオーガ併用圧入工法により打込みを行うことが最善の工法選定と考えた。（図-3）

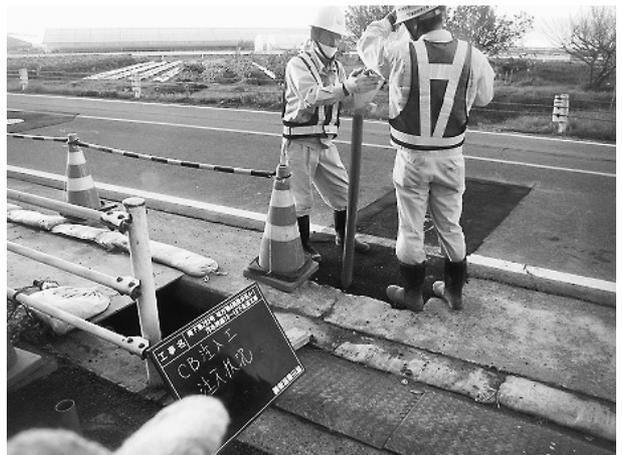
図-5 CB注入

二日目に宅地側より掘削し、塩ビ管を接続して完了その後CB注入を行い施工完了(図-5)。

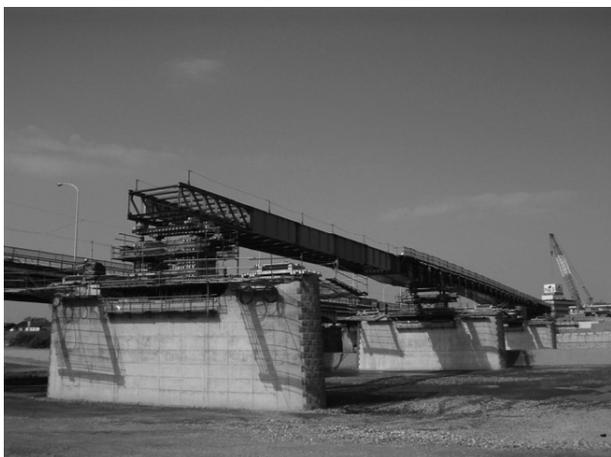
図-3 G2桁送り出し (SP3到達)

G2桁は、手延べ機を利用した箱桁の送出しを行いました。(図-3) この桁の桁高は、1,593~2,500mmまで約900mm断面変化します。上フランジから送り装置天端までを一定の高さになるようサンドルを調整し、送出しを行いました。また、桁高変化に伴い下フランジの勾配が最大12%あったため、1%~3%のテーパライナーを製作し、その都度ライナーを組み合わせることで勾配を吸収しました。

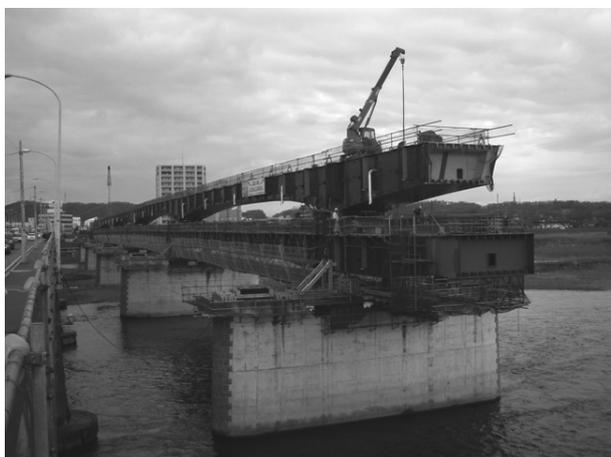
図-4 G1桁送出し

G1, G3桁は、先に架設したG2桁を軌条桁として利用し送出し架設を行いました。G2桁送出し時に桁上に予め設置しておいた軌条を利用して、滑り沓(通称:そり)上に載せた桁をクレビスジ

ヤッキ+H鋼クランプジャッキにて送出了ました。滑り沓上には、油圧ジャッキを配置し反力の集中管理を行ないました。(図-4)

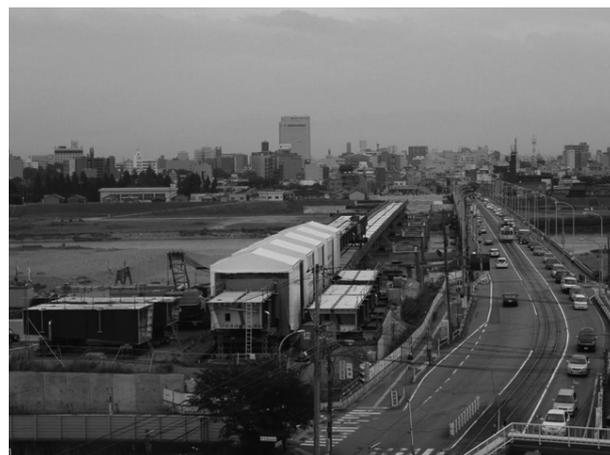
図-5 送り出しヤード全景

景観設計から主桁添接には、下フランジに現場溶接が採用されています。狭い施工ヤードの中、地組ヤードと送出しヤードを区別し同時施工出来るよう工夫をすることによって工期短縮を行いました。また、送出しヤードにスライドテントを設置することによって、ケーシング設備の設置時間の短縮やケーシング設備の仮置き場所が不要となりました。(図-5)

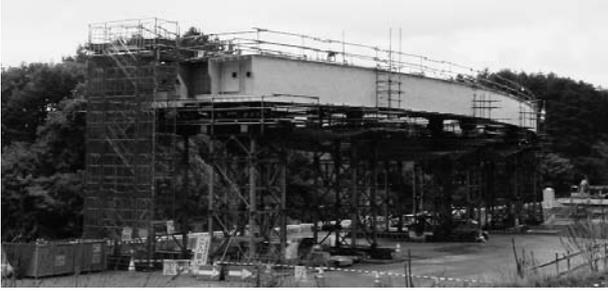
図-2 地組立完成

- ①発注者、他工事と工程調整を行い、架橋位置から500m程度離れた中部横断自動車道の料金所建設予定地に必要なヤードを確保し地組立を実施することで、架台構築の問題を解消した(図-2参照)。

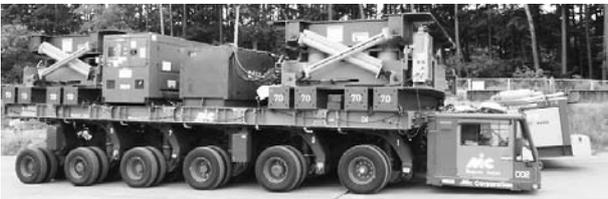
図-3

①地組立位置の変更により、250t積の多軸台車（自走式1基・非自走式1基の1組）を使用することで、架橋位置までの地組桁移動を可能とした（図-3参照）。

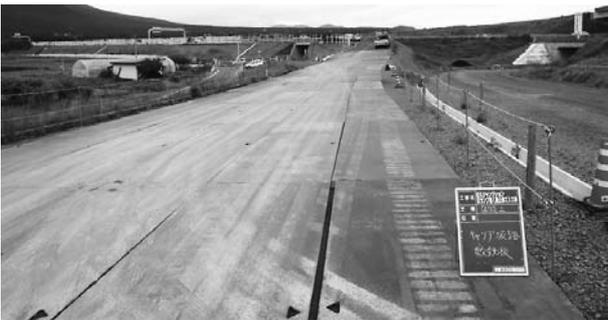
図-4

②架橋位置までの移動区間は、路盤状態で縦断勾配6%の工事用道路であった。多軸台車の登坂能力を検討した結果、摩擦力が不足すると考えられたので、摩擦抵抗確保のため、鉄板を敷設し登坂可能とした（図-4参照）。

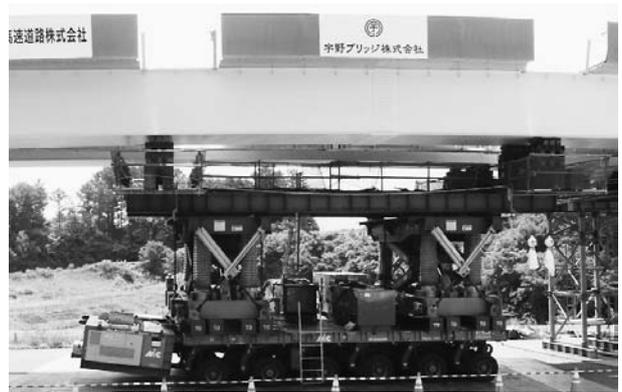
図-6

④架橋位置における地組桁の据付けを、大型クレーンを使用しない工法とするため、150tユニットジャッキ2基を多軸台車に搭載し地組桁の降下・支承への据付を可能とした（図-6参照）。

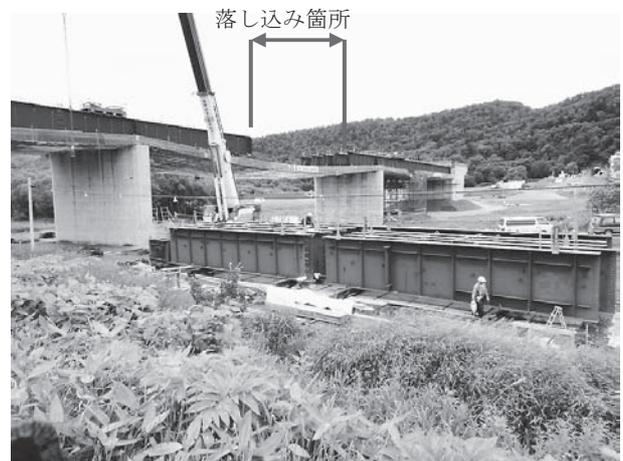
図-1

桁の張出長さがP1側で18m、P2側で9mとなるため、特にP1側での桁先端部のタワミ量の増大による、桁先端部の仕口角度の変化による落とし込み桁の閉合が困難になる可能性があった。

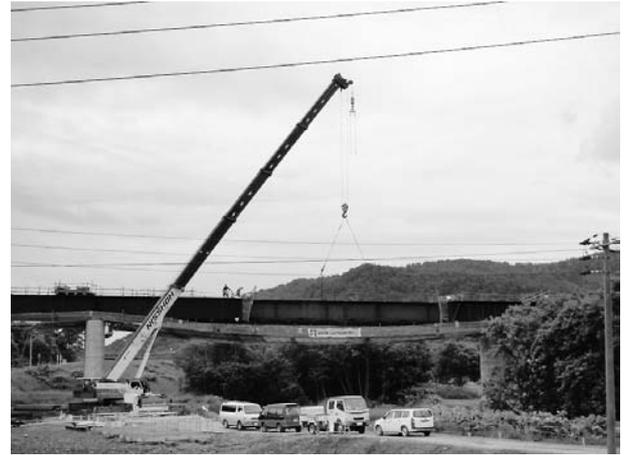
図-3 落とし込み架設状況

実作業では、（図-3）のように曇りの天候で桁

の温度変化の影響があまり無く順調に作業が進んだが、一般的な架設作業では、1度の作業で1箇所ジョイント作業しか発生しませんが、落とし込み・閉合作業では、2箇所ほぼ同時に早く終わらせたいなどの“あせり”が見られたものの、冷静に桁の間隔・状態等を見極める事で、桁の落とし込み作業はスムーズに行うことができ、桁の最終架設キャンバーや主桁の通り、橋長・支間長等の出来形は客先規格値の20%～40%に収まり、良い結果が得られた（図-3）。

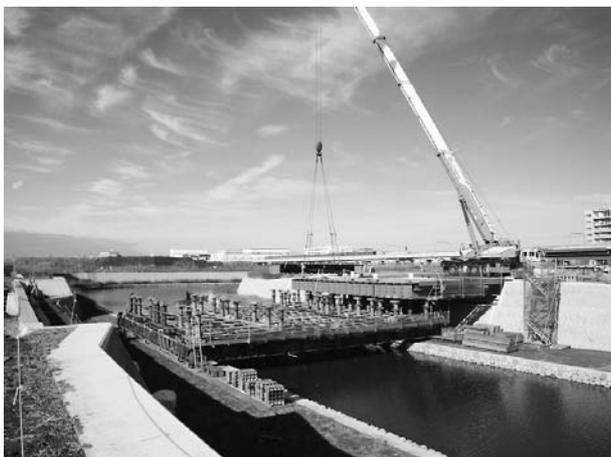
図-3 架設状況 (A2側)

現場溶接及び現場塗装（錆安定化处理）の作業用に下面に吊り足場が必要であるが、ベント設備と兼用することで架設後の足場組立の日数が省略でき、架設完了後すぐに現場塗装工を開始することができた。

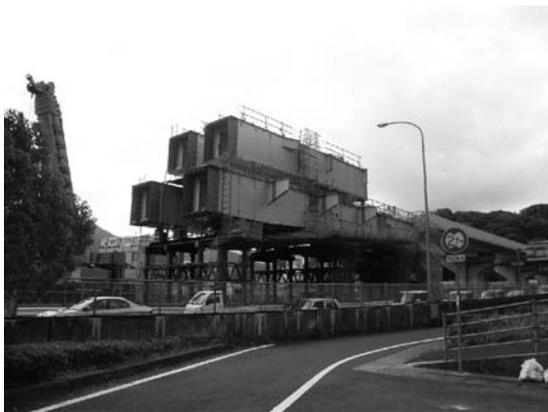
図-4 桁上地組立状況

作業スペースについては、P4側から架設作業を行なっていくと桁の地組立を行うスペースがなくなるため架設済の桁上に作業スペースを設けて地組立を行った。それに伴い仮設備の再検討と両側に面した現道に対する飛来落下に配慮した設備

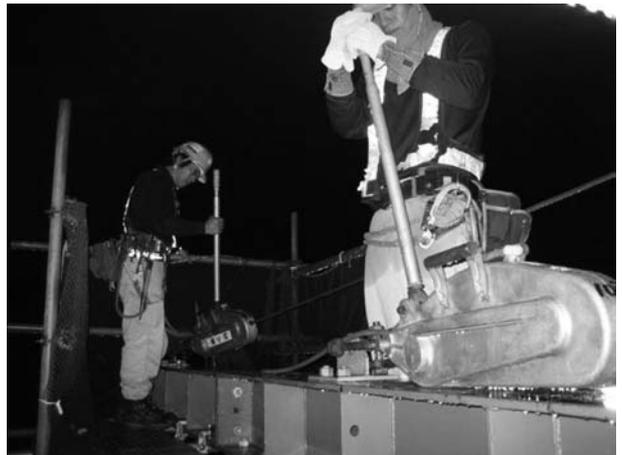
図-3 横取り状況（その1）

横取り作業には、横取り設備に作用する1支点当りの反力が最大でも240kNと比較的小さいため、手動型のチルホール（能力3t型）を使用した。（図-3）

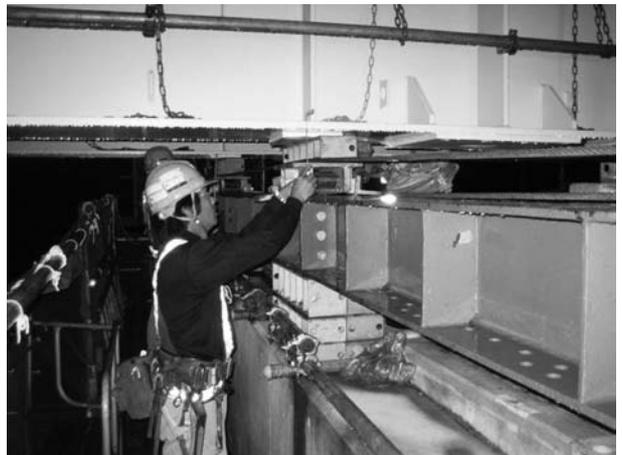
図-4 横取り状況（その2）

合図者ならびに作業員を7箇所（橋脚）に配置し、無線にて作業指揮者と各橋脚の合図者の連絡を密にとることによって、横取り後の桁の微調整を極力少なくするよう注意した。（図-4）

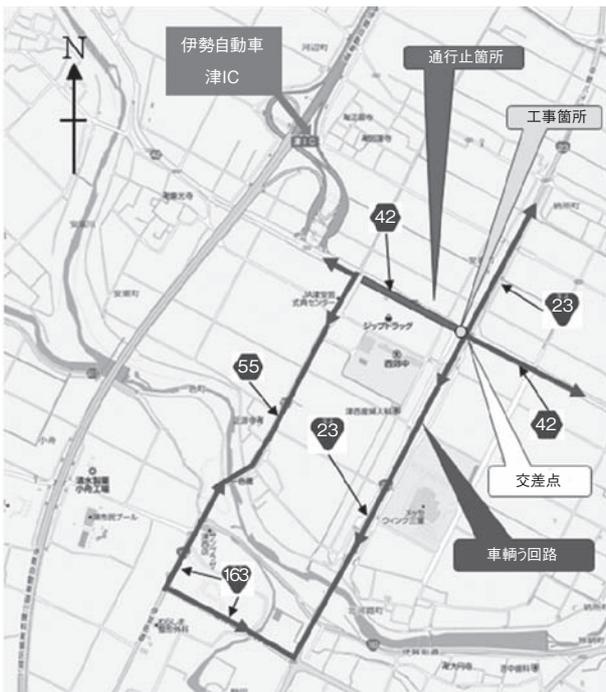
図-2 交通規制概要図

交通規制作業においては、所轄警察署や三重県及び国土交通省の各所からのご指導を仰ぎ、交通量や地域性を考慮した綿密な調整を実施し、交通規制計画及び迂回路の設定を取り決めた(図-2)。

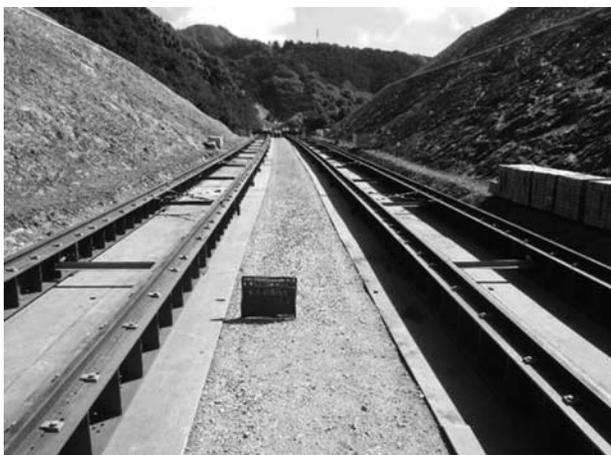
図-3 軌条設備組立完了

桁送出し架設工事3ヶ月、床版・高欄コンクリート工事1.5ヶ月と切迫した工期の中での施工開始となった。当社が与えられた送出しヤードは、切土区間に設けられた幅9.0m 施工延長L=110m（図-3）と、ラフタークレーンを据え付けると残幅が2.0mとない場所での作業となるため、軌条設備組立後は最後方からのクレーン作業しか出来なくなることに留意し、緻密な施工計画を立て実施に及んだ。

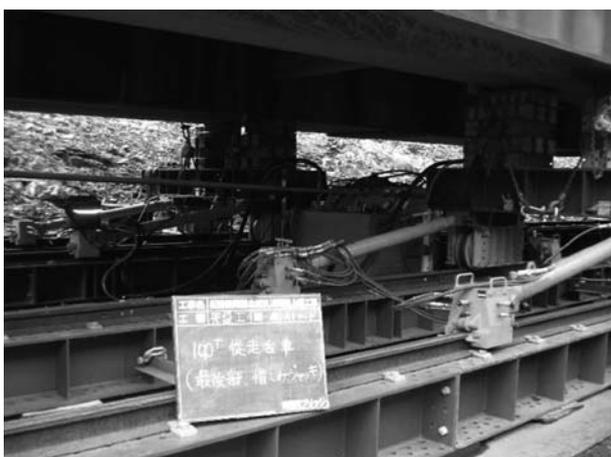
図-7 水平ジャッキ設備

3. で述べた架設縦断線形 $i=2.5\%$ での桁送出し時において、勾配に伴う水平力が台車上など支点部に必ず掛かっていることを想定しながら送出し作業を行った。台車上では桁と台車とのラッシングを強固にし、桁の逸走防止が確実に機能するように台車設備に水平ジャッキ（図-7）を設置し、おしめ機能が随時効くような構造とした。

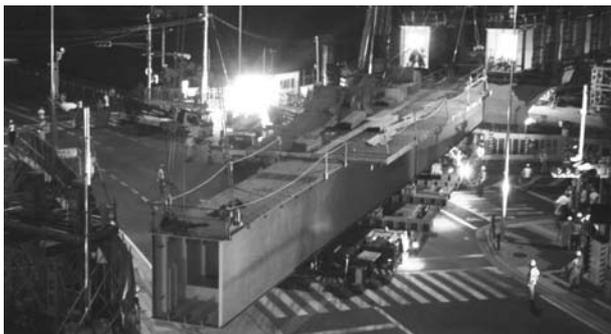
図-2

まず、交通規制回数の削減についての工夫を述べる。桁架設完了以降に交通規制を必要とする作業は、合成床版敷設作業と床版工事用の側足場組立作業である。当初は、それらの作業を桁架設後、後日交通規制を行って施工する予定であったが、桁架設日当日にそれらの作業を行う事とした。このため、桁架設時に合成床版については、予め桁に搭載し、足場については、移動時の障害物（信号機や照明柱）回避の関係から支保工のみ仮付けし、それ以外の材料は全て、床版上に仮置きした。（図-2）

もちろん、この方法については、吊上げ重量増やそのときの重心位置の変位を考慮する必要があり、その条件のもと検討を行い、事前に安全が確保出来る事が絶対条件である。検討の結果、安全性が確認出来て施工に至った。その結果、合成床版敷設作業2日、足場組立作業2日の計4日の交通規制作業（車線規制）を削減する事が出来た。

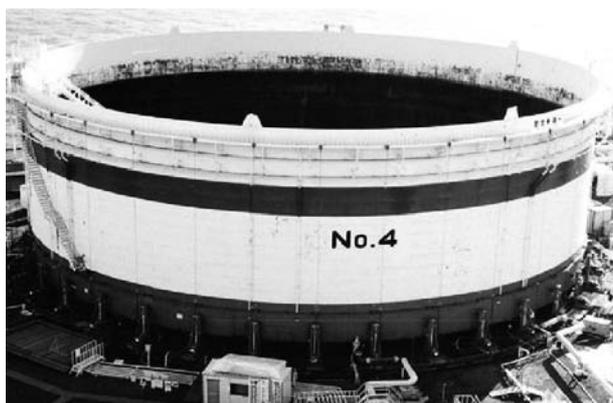
図-2 タンクリフティングサポートの使用例

タンクリフティングサポートとは、貯水・石油タンク等の底板が経年劣化により取替えを行うときに使用される大型設備一括のジャッキアップ工法の一つである。

の昇降ジャッキを同調させ連動作業が出来るため、バランス良く安全に橋桁の一括降下が可能となった。セーフティー機能としては、ジャッキ本体が上下ロックナット構造であるため、長期間の荷重保持が可能であり、降下作業中の地震に対してもより安全な設備である。

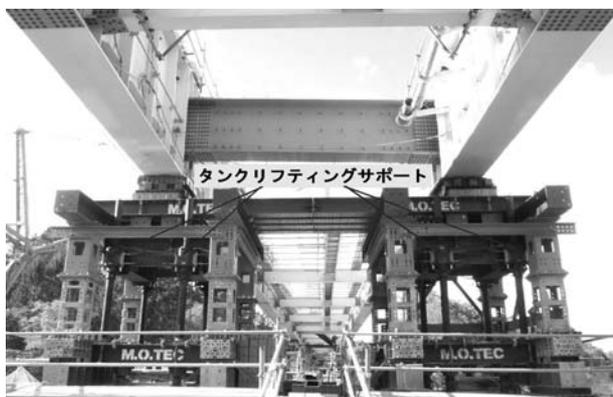
図-4 タンクリフティングサポートによる降下設備

- ・ストローク：150mm
- ・1回当たりの降下量：75mm/回

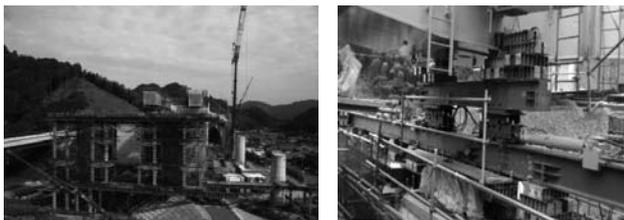
図-3

本線（上り線）におけるP15～P16径間は、急傾斜法面が存在する管理区域であり、ベント設備の設置が困難であった。そのため、法面下方の平地にて本線主桁を架設し、横取り移動する工法を採用した（図-3）。この工法においては、単主桁のキャンバー相対誤差による横桁の添接調整が困難になると考え、さらに移動時の安定性も考慮し、2主桁連結の形状で水平推進装置（油圧ジャッキ）を用いて施工した。

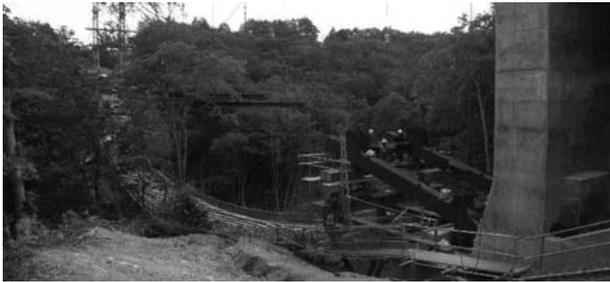
図-3 斜ベント

ケーブルエレクションにおける「揺れ」低減のため、斜面にベントおよび架設桁を設置することも検討したが、地形など種々の問題があり、最終的には両側1ブロックを斜ベントで支持し（図-3）、次の2ブロックを斜吊り（図-4）で、残りを直吊り（図-5、図-6）で形状管理を行いなが

架設時の形状管理において鉄塔の倒れ量を当初の230mmから斜ベントで受け持つ荷重を差し引いて150mmとした。主構の上げ越し量を1ブロック目の斜ベント部で、たわみとキャンパーブロックのつぶれを考慮し+50mmに設定した。2、3ブロック目は比例すると考え+60mm、+80mmで進め、斜ベント部に荷重がかかりすぎないように注意し、斜・直吊索にて調整を行い、閉合箇所の上越しを+50mm程度で管理し無事閉合できた。

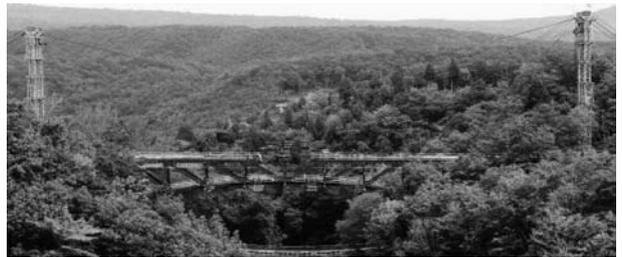
図-7 閉合状況

その結果、余震対策として斜ベントを併用したが、結果的に形状管理を行いやすく閉合時（図-7）にはわずかな桁調整で済み、閉合時のそりの誤差は+25mm～-3mmと十分な精度で架設を完了した。
