施工計画

排水機場の切断方法について

佐賀県土木施工管理技士会
現場代理人
松 江 司
Tsukasa Matsue

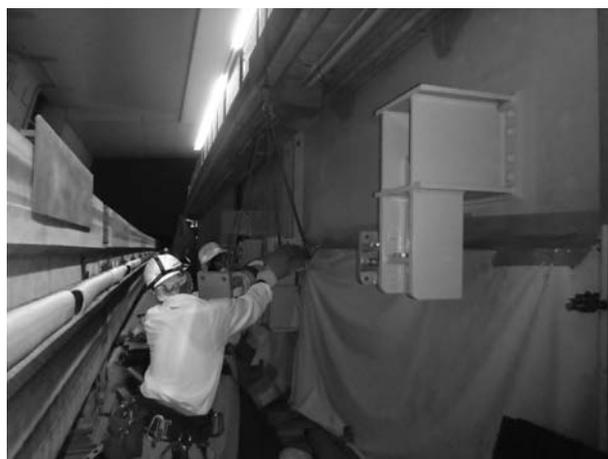
図-6 ダンパー取付け状況

この2つの仮設機材（吊金具・運搬枠）を使用する事で、重機による吊上げ（取込）から駅舎内の運搬及び取付けまでの作業において、ダンパーの受替え作業を省略する（運搬枠を最初から最後まで使用する事で受替える事が不要となる）事が可能となり、限られた作業時間内にダンパー本体を安全で、損傷させる事無く、効率的に取付け作

業を完了させる事ができました（図-6参照）。

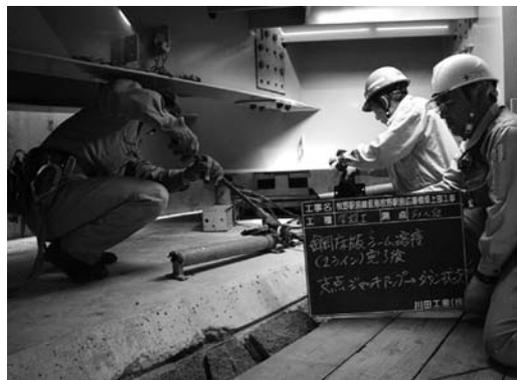
図-3 ジャッキアップ状況

本工事では想定した20mmの収縮量を確実に幅員の出来形に反映するため、1シームの溶接毎に支点をジャッキアップし、溶収縮による幅員の確認を行った。(図-3)

実際の収縮量は想定した20mmに対し14mmであった。今回の工夫により、幅員の出来形は41.505m(誤差+6mm)となり出来形規格値を満足させるとともに、現場溶接による残留応力を確実に除去することができた。

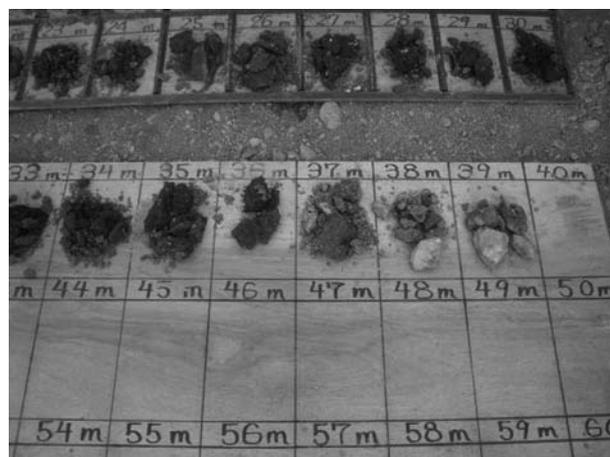
図-4 支持層土質

No.13杭試験施工の際に、GL約-10.0m付近（この辺まで掘削すれば、旧河床の痕跡が現れ樹木・貝殻等の堆積物も見られた。堆積物が終わるころに地下水も無くなる。）までは玉石混じりの礫層であったため、従来通りケーシングを2~3mほど先行させて掘削を行い、それ以深はシルト層であるためケーシングを10.0m~20.0mほど先行させ、地下水がケーシング内に入り込まないようにした結果、ドライの状態での掘削が行えた。その後、坑内に注水しボイリング防止対策を行った。

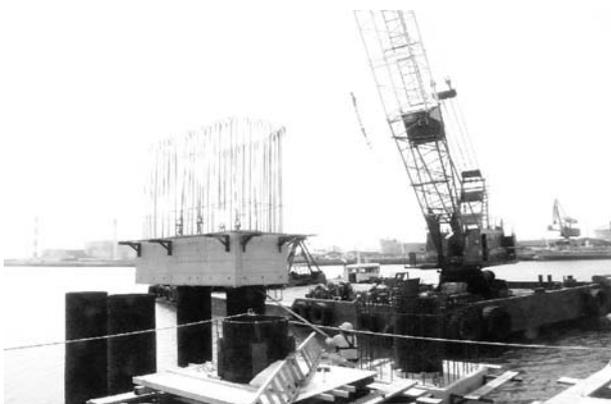
図-4 据付状況

c. 設計強度を確認後、プレキャストコンクリートを、製作ヤードから旋回起重機船に積込み、運搬、据付を行った。据付の際は旋回起重機船からと、栈橋側から介錯ロープを使用し設置した。(図-4)

設置後、鋼管杭とプレキャストコンクリートの隙間は無収縮モルタルを充填させた。又、無収縮モルタルは小さな隙間からでも流失するので、円形ブラケットとプレキャストコンクリートの間にゴムパッキンを流失防止材として予め設置した。

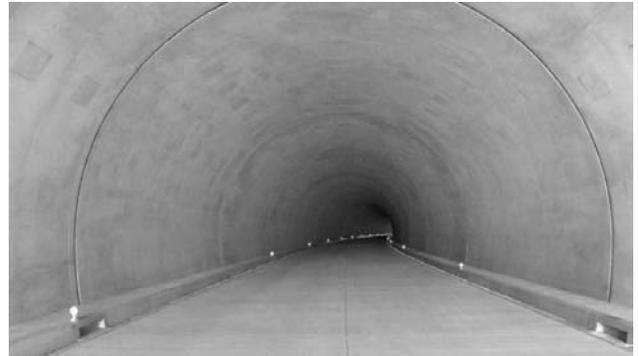
図-5 覆工コンクリートの出栄え

セントルスチールホームのスキンプレート厚さを6mmから9mmに変更し、コンクリート圧送圧力を上げてコンクリート打設を行うことで、打設時間の短縮を図ると共に、打設延長が増すと生じるプレートリブ間のひずみによる仕上がり面の

波打ち現象の解消を図った。また、板厚を厚くした二次効果として、プレート裏面の溶接痕が発生しにくくなり、きれいな仕上がりとなった。(図-5)

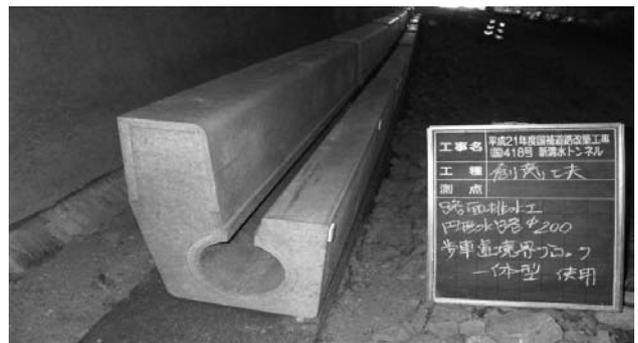
図-6 円形水路

路面排水管は円形水路φ200と縁石部が分離した二次製品を使用する予定であったが、一体型を使用する事により工程短縮が大きく図られた。

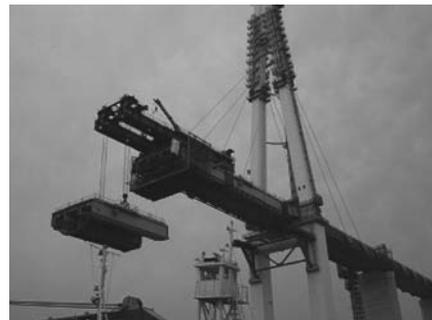
図-1 揚重機による架設状況

架設地点直下が航路であるため、架設工法選定に当たっては、航路の使用範囲・時間に制限があることを念頭において計画する必要性があった。そこで本橋梁においては、揚重機を用いた直下吊架設工法を採用した。また、巻上げ設備に直引30tの能力を有する大型ウインチを使用することにより、架設時間の短縮を図った。図-2に揚重機一般図を示す。

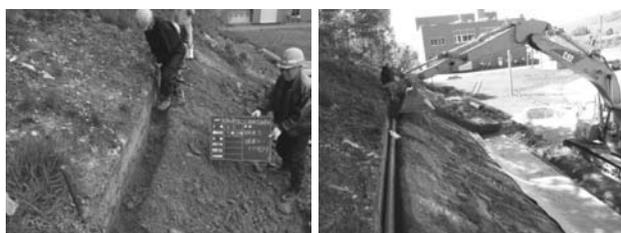
図-3 人力掘削・暗渠管設置

法中腹に暗渠排水を人力掘削し暗渠管を設置し砂利で埋戻しを行いキャッチ排水を設置することで湧水による土砂崩壊の危険を回避する事になりました。

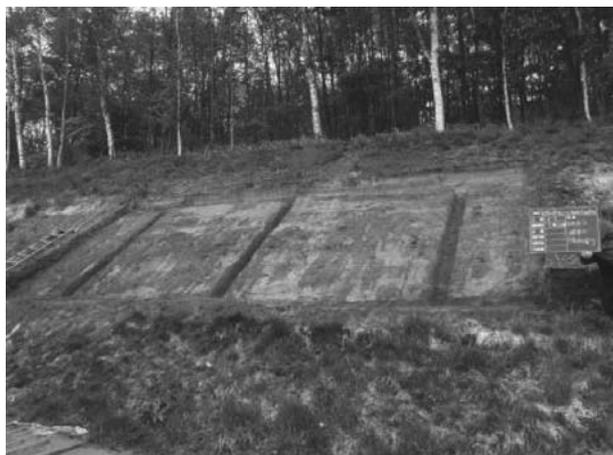
図-4 暗渠排水設置（掘削完了）

湧水のキャッチ排水は設置しましたが、排水管を設置し法尻まで排水する必要がありました。1箇所での排水では、流水により洗掘される恐れがあるため上下流、中心の3箇所から湧水を分散させ処理しました。

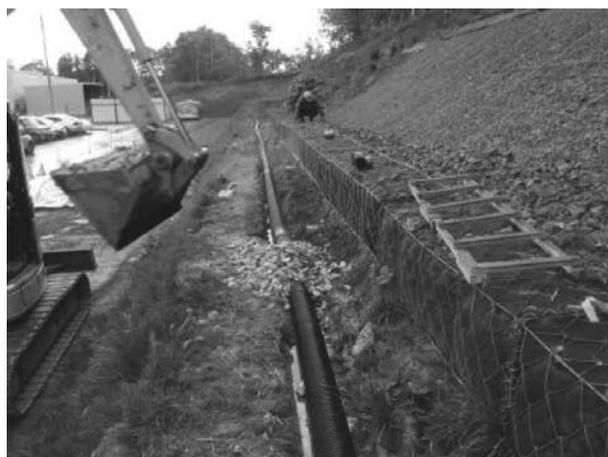
図-5 流末暗渠管設置

又、排水管の流末として、特殊カゴ全面にある土水路を利用し、排水することになりましたが、フトンカゴの底面が湧水により洗掘される恐れがあると判断された為、土水路の中に暗渠管を埋設し、砂利を充填しフトンカゴのスベリによる抵抗を増やし、フトンカゴの安定を図りました。

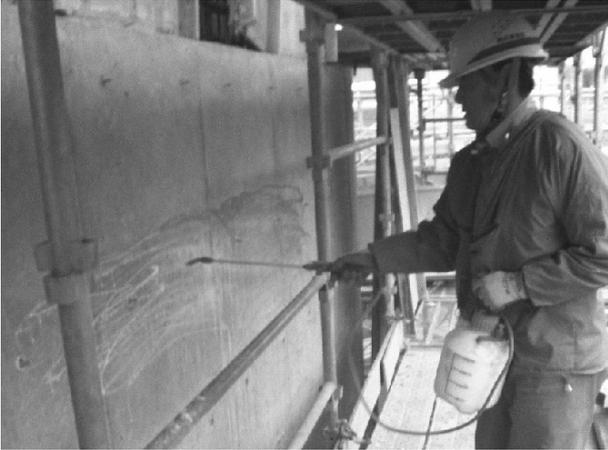
図-6 塗膜養生剤塗布状況

③の乾燥収縮によるひび割れについて、脱枠直後に約半年間効果を継続する塗膜養生剤を塗布することでひび割れ防止を図りました。

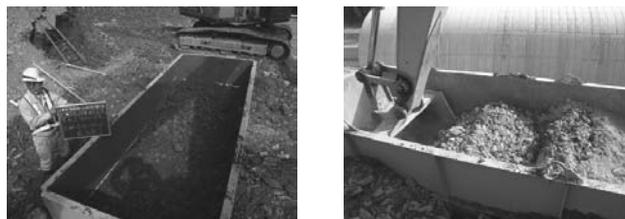
図-5 投入～混合

攪拌は、土砂・セメントの色が単独で認められなくなるまでを基本とし、初回混合によりフェノールフタレイン反応等による品質確認を行い、1ピット4分間の混合時間を設定した。また改良土の自然含水比を測定しながらの締固め管理を実施し品質向上に努めた。

結果、現場配合の一軸圧縮強度において設計現場目標強度1,352KN/m²に対して、1,839と1,935KN/m²の結果が得られ、施工のバラツキによる強度低下もなく改良品質が向上し、材料の食い込み施工管理手間も軽減できた。

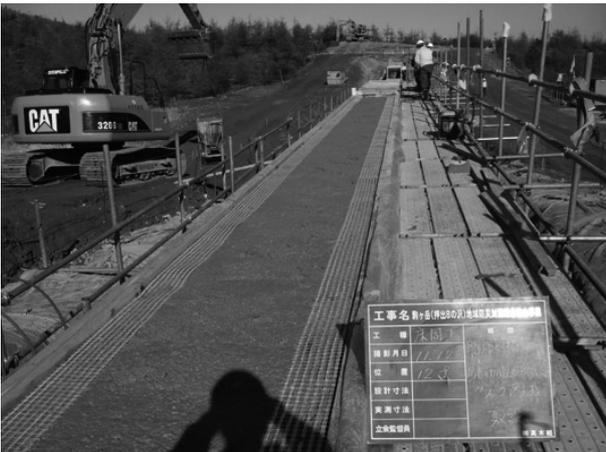
図-1 ハイパーネット敷設状況

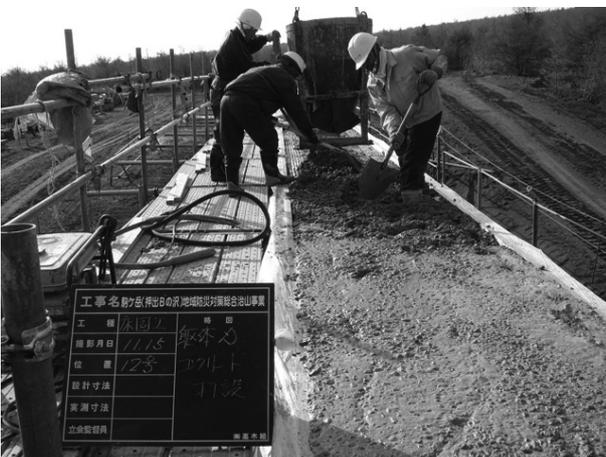
図-2 ハイパーネット上部へのコンクリート投入状況

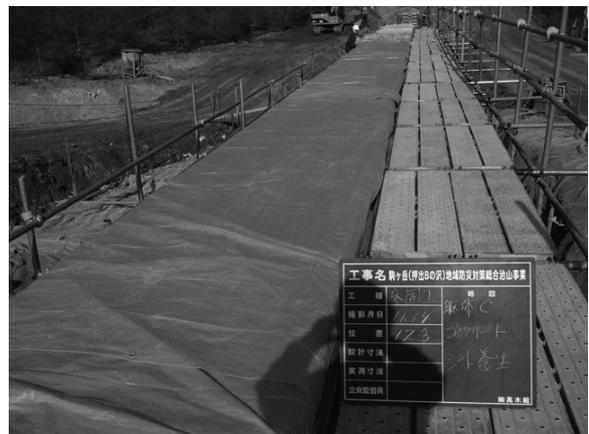
図-4 打ち上がりコンクリート養生状況

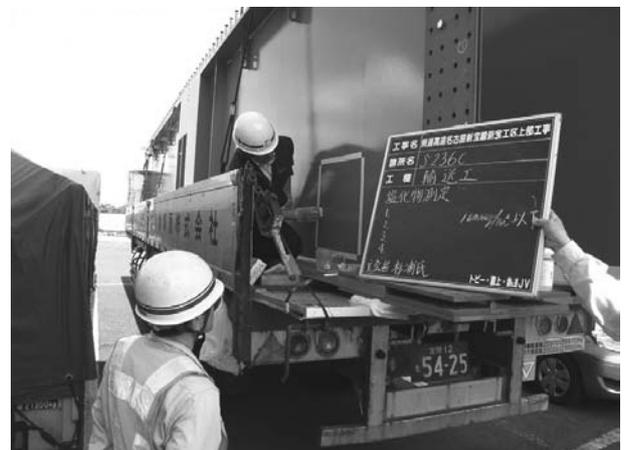
その結果、水切りヤードにて塩分測定を行なったが塩分の付着は検出されなかった。（図-1）

図-1 付着塩分量測定状況

また、海上輸送前の陸上輸送において、一部積雪時期における輸送となったため、凍結防止剤（塩化カルシウム）の付着による塩分の除去が必要であった。その対策として乗船前に橋桁に対して高圧水による洗浄を行った。

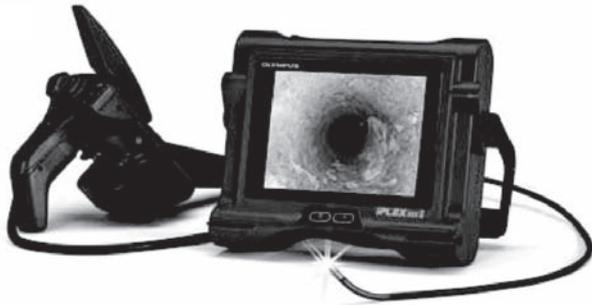
樹脂チューブ
水や油など、液体の内部侵入を防ぐ万能チューブです。

特殊樹脂加工タングステン
外ブレードには超硬合金や耐熱合金にも用いられるタングステンを採用。更にiPLEX MX IIでは編み方に高密度変化を施す事によって「耐摩耗強度」を約2倍にまで高めています。

湾曲部
ガラスファイバーを内蔵していない為、過剰な湾曲によるファイバー折れ故障が発生しません。

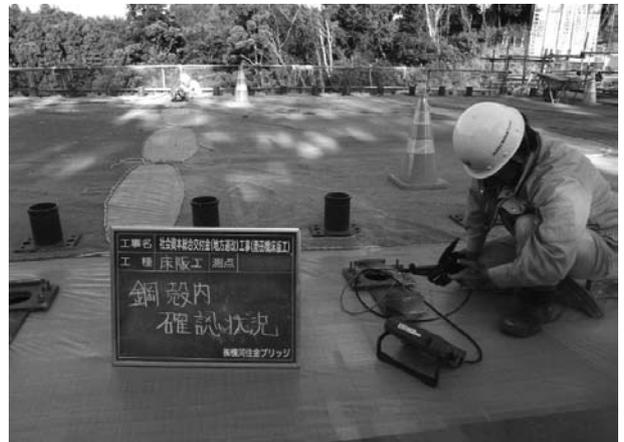
鞘管に、ファイバースコープを通し鋼殻内部の確認を行います。

図-5 ファイバースコープによる確認状況

ファイバースコープは手元のジョイスティックで操作ができるため、鞘管より先端を出し、周囲の確認を行う。

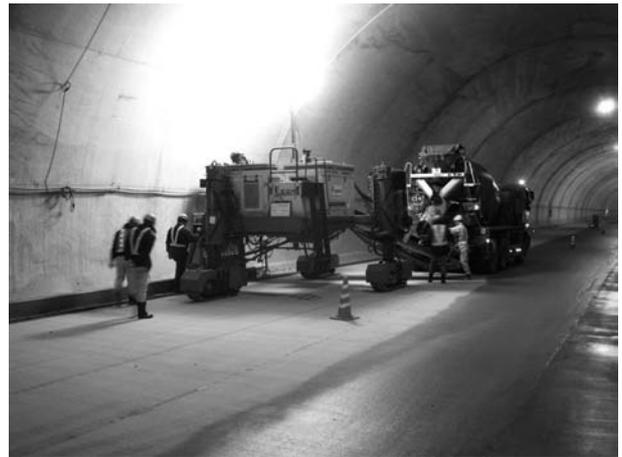
スリップフォーム工法にて縁石の施工を行ったが、その際、表面に細かい凹凸（通称「みかん肌」といわれる状態）が発生する。従来、このみかん肌が発生した箇所を人力（左官工）にて仕上げる

図-1 施工状況

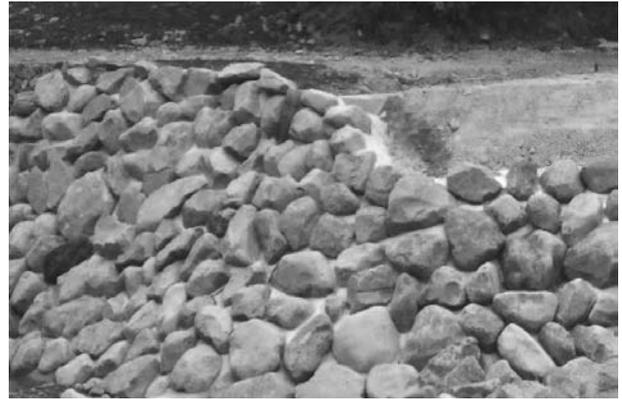
図-2 施工当初の巨石積工

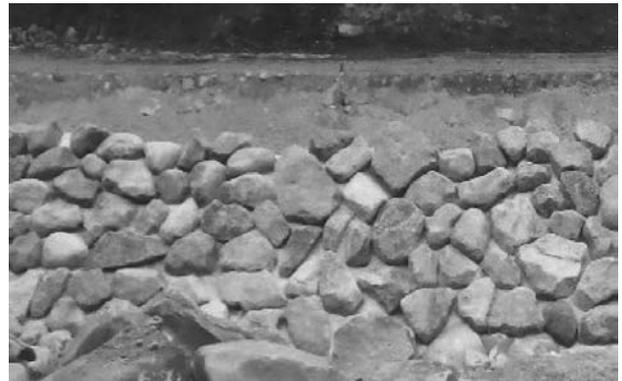
図-3 施工後半の巨石積工

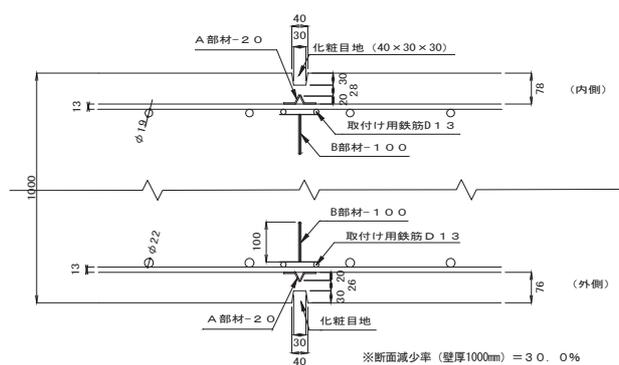
図-2

- ①予定箇所にひび割れを確実に誘発する為に誘発目地の断面欠損率を30%とし、また盛土等による漏水防止を考慮し新技術の活用促進技術でもある「サンタックスパンシール誘発目地」を使用した(図-2)。

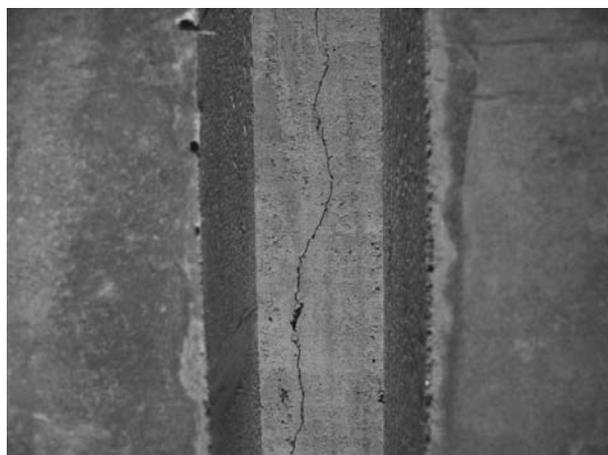
図-3

脱枠後に調査を行なった結果、コンクリートの充填不足やジャンカの発生はなく、また誘発目地部にひび割れを誘発したのが確認できたが(図-3)、他の箇所にはひび割れは発生することは無く、良いコンクリートを施工することが出来た。

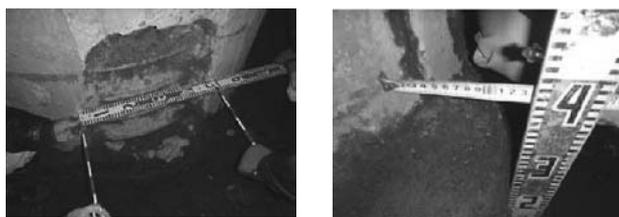
床付=500付近礫質土確認
(下部コブ状部分)

図-3 礫質土確認状況

状のコンクリートが張り出していることが発見できた。(図-3参照) このコブ状のコンクリートと欠損部の因果関係及び周辺地質との関係を追及していくことが、問題点の解決に導いてくれると確信を持って急ぎ解析を行った。

解析の結果、欠損箇所は粘性土と礫質土との境界付近に発生している、また欠損部分の底部には必ずコブ状のコンクリートが張り出している。この2つの共通点をもとに、下記のような原因で発生したものであると結論づけた。

ケーシングチューブを圧入しながら、坑内を掘削して掘り下げていくときに、礫質土上部の粘性土部分の抗壁の一部が崩壊した。その状態のままコンクリートを打設しながら、ケーシングチューブを引き抜いていく作業を行い、最後のケーシングチューブを引き抜いたと同時に坑壁崩壊部の上部のコンクリートを引きずり込み流入した。そのため、引きずり込まれた部分は空隙となって断面欠損を発生させたものである。(図-4参照)

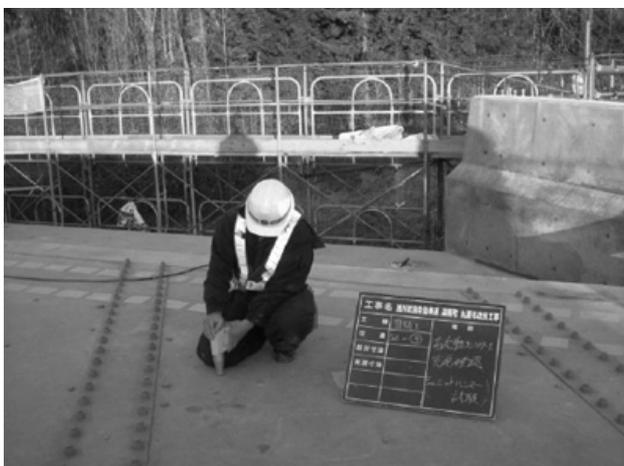
反発度20~30では空隙厚さが0.5mm以内の結果であった。反発度30以上では、空隙は見られなかった。反発度20以下においては空隙にはばらつきがある結果であった。反発度6において

図-8 シュミットハンマー検査

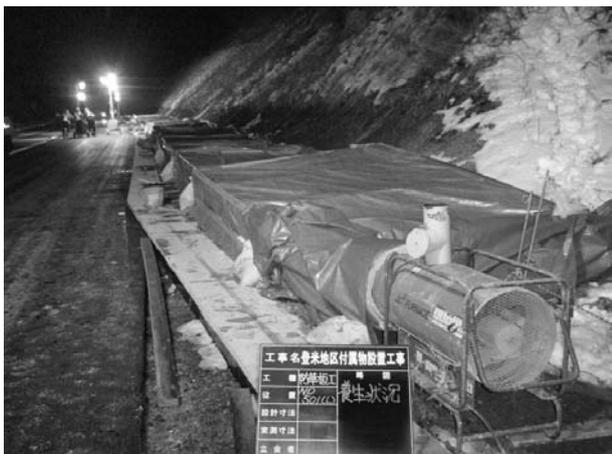
図-3

①養生シートをパネル型に作成し、コンクリート仕上げ完了毎に設置することとした。パネル型にすることにより少人数での設置が可能で、現地で組み立てる手間を省き、打設の進捗に伴い、早急に保温養生の状態を作り上げることができた。②打設進捗に伴い、早急な保温と養生作業効率、飛散等による防火対策が考えられたため、ジェットファーンエスを起終点に設置し、コンクリートの仕上がりが完了した箇所から順番に保温養生を行った。

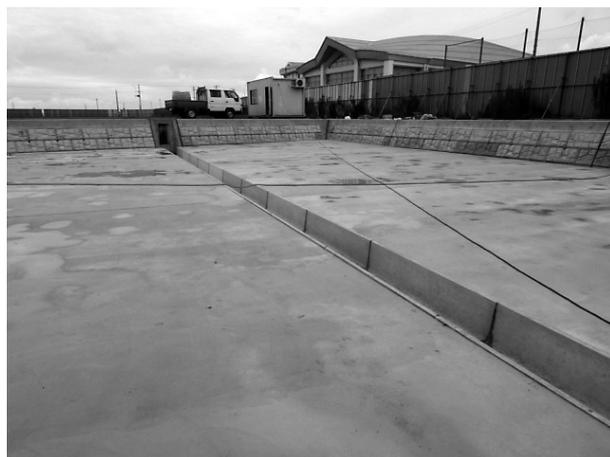
図-1 調整池底部に設置したベンチフリューム

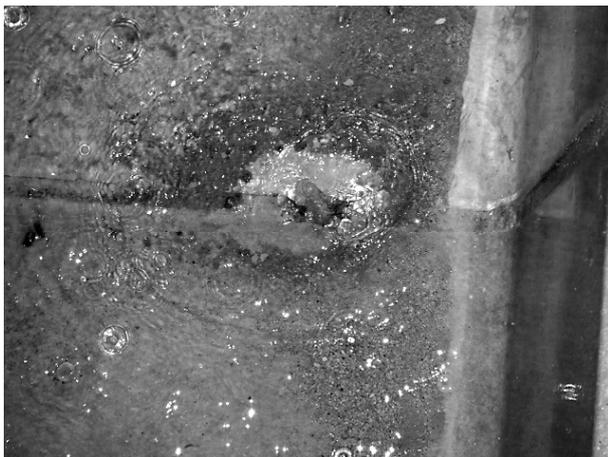
浮上したベンチフリュームの目地モルタルを除去したところ、地下水が湧出したことから、原因は豪雨による地下水上昇による浮力であると判断。ベンチフリュームの目地をすべて除去し、地下水を抜くことで被害の拡大を防止することにしました。(図-3)

図-3 渠底部からの排水状況

目地を除去後、浮上したベンチフリューム(600型)の沈下促進のため、ベンチフリューム天端部分にH形鋼(300形)を積み重ね、荷重をかけたことで、もとの高さに復旧することができました。

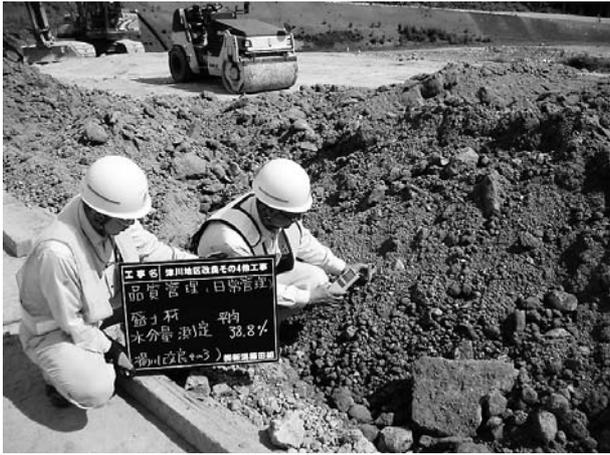
図-1 簡易水分計による含水比測定

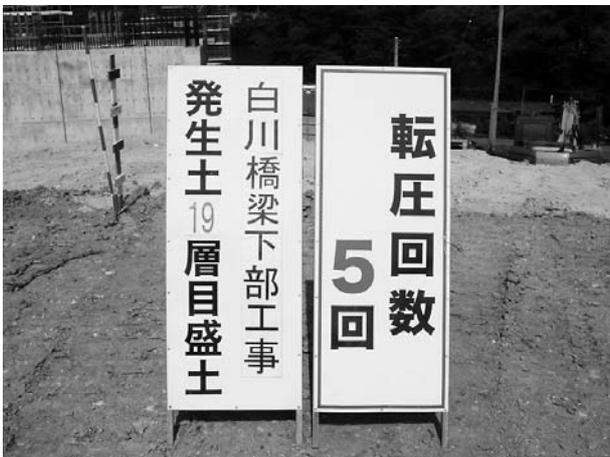
搬入される土砂の搬出先工事名と転圧回数を看板で分かり易く表示することで、搬入するダンプトラック運転手への土砂荷卸し場所を明確にし、スムーズな運搬による効率化を図るとともに、盛土作業を行っているオペレーターにも、転圧回数

図-2 看板による工事名と転圧回数表示

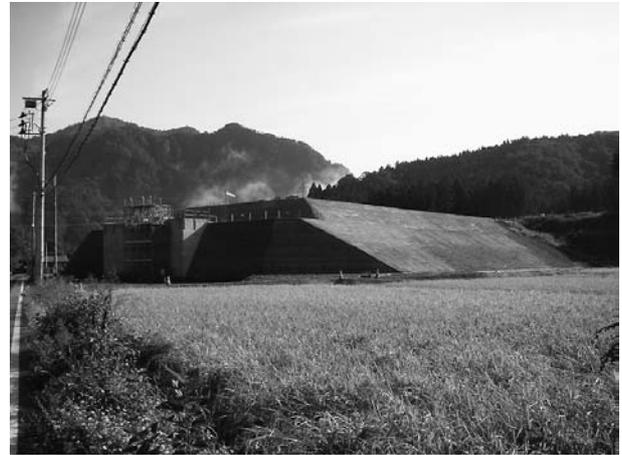
また、高盛土の法面を粘性土等で被覆したことで、法面浸食が防止され安定した盛土となり、完成後の出来映えも良くなりました。

図-3 高路体盛土完了 (H=10m)

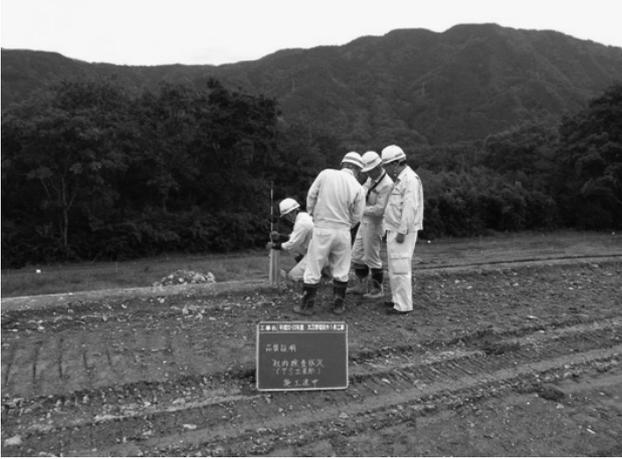
従来の巻尺及びオートレベル等による測定方法では、細部にわたる盛土管理がいきとどかなかった点があったが、トータルステーションによるTS 出来形システムを採用することにより、大幅な時間短縮ができた。（図-2）

図-2 TS 出来形測定状況

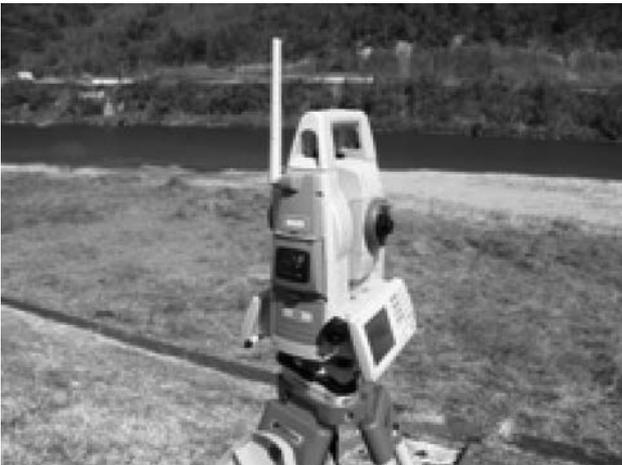
追尾システム搭載によるトータルステーション(図-3)を使用することにより人員の削減も可能になった。従来の測定方法では突発的な人員不足により盛土管理の管理不足になりがちな点があったが、多少ではあるが、人員に時間的余裕ができ、人員を不足箇所に配置できることにより、盛土管理の充実が図れた。

図-3 追尾システム搭載 TS

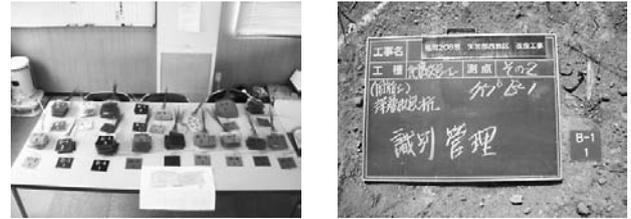
図-2 識別色分けプレート

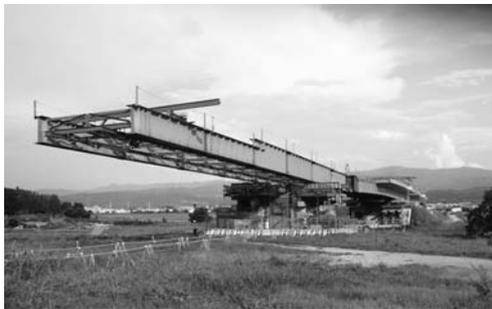
- (1) 送出しは、桁組立ヤード長の制限から3分割の組立が必要であるため、底鋼板パネル設置位置の誤差が懸念された。
- (2) 送出しは鋼板パネルを搭載して送出すため、鋼板パネル連結部の塗装作業がクリティカルパスとなり、鋼桁架設の遅延が懸念された。

図-3 合成床版を搭載した送出し架設

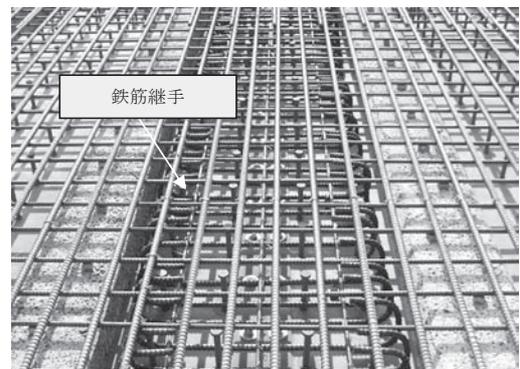
したがって、送出し架設完了後に塗装ができない箇所については、底鋼板パネルの継手部構造を高力ボルト継手から鉄筋継手（ネジスタッドボルト接合）に変更し、塗装工程がクリティカルパスとならないよう工程を短縮したことで降雪前に鋼桁の架設を完了することができた。

図-5 鉄筋継手

鋼・コンクリート合成床版では、鋼板パネルはコンクリート床版断面の一部として荷重に抵抗するため、底鋼板継手部は高力ボルトを用いた摩擦接合となるが、高力ボルト継手では底鋼板下面の塗装が必要となり、塗装作業が鋼桁架設工程上クリティカルパスとなる。

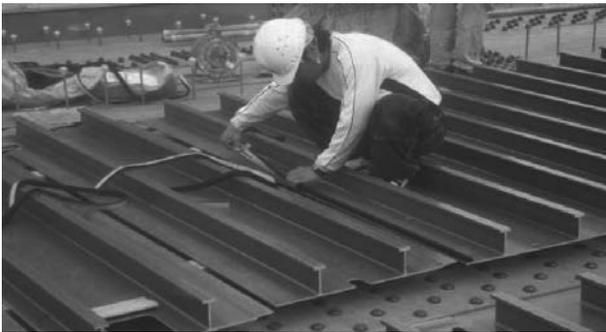
FRP 防護板は、FRP 合成床版の底板として開発した T リブ付き FRP 製パネル(図-2、NETIS 登録品)を採用し、断面剛性を確保することで、歩行時の振動やたわみを抑制した。

図-2 T リブ付き FRP パネル

FRP 防護板の T リブは、歩行の障害となる可能性があることから、本橋においては、別途通行用の歩廊(安全通路)を設置することで歩行性を確保した。

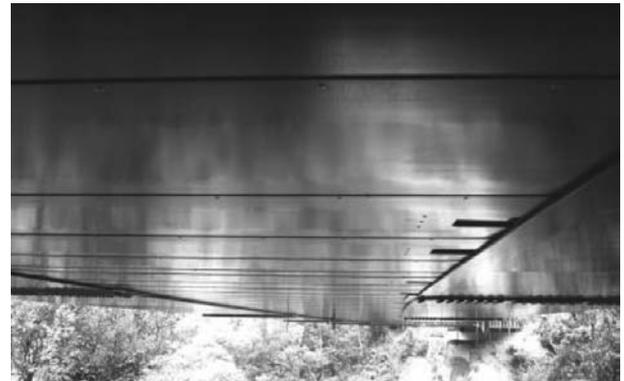
FRP 防護パネルへの排水管貫通孔部については、FRP 防護板敷設完了後に半月状の FRP 製蓋を取付け、更に排水管周辺にシール施工を行うことで密閉性を確保した。

図-4 設置後の FRP 防護板下面

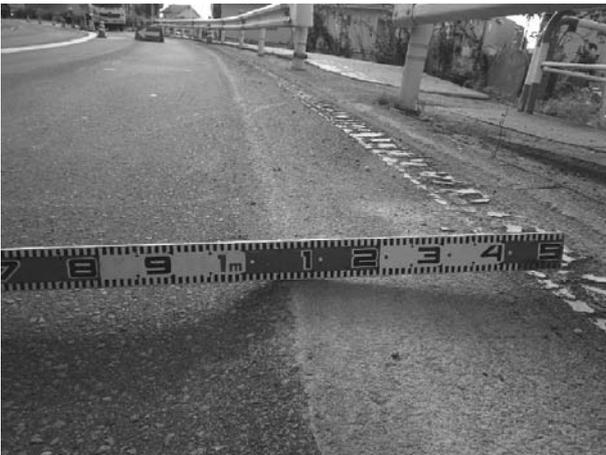
図-2 既設道路わだち掘れ状態

- ①施工区間は、市内でも有数の交通量の多い国道403号線であり、小中学校の通学路にもなっていた。特に冬期の車両スリップ等による、交通災害防止、公衆災害防止を図るため、通行車両に注意を促す方法はないかと検討した。
- ②当現場道路は、わだち掘れが激しく、拡幅工事によって、道路センターが変わった際に、舗装版のわだち掘れが安全な車両通行の大きな妨げになる恐れがあったため、災害防止対策をとる必要があった。(図-2)

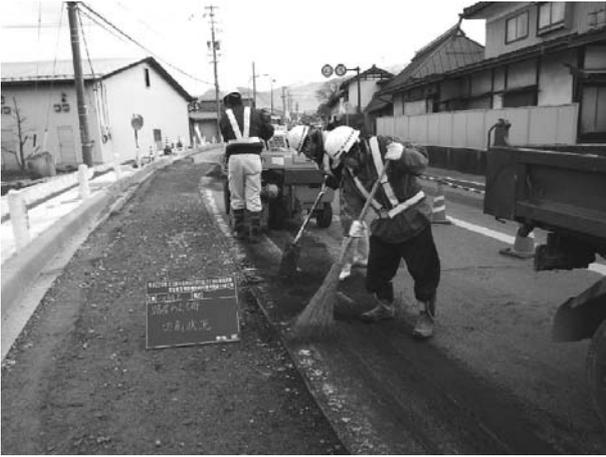
図-5 既設道路わだち切削状況

独自に各測点の縦横断測量を実施し、わだち掘れ箇所の特定及び照査を行い、発注者と打合せ後、承諾事項として切削厚の決定、施工をした。結果、交通量の多い(国)403号線道路のわだち掘れ解消ができ、ドライバーの安全な車両通行を確保した。(図-5) (図-6)

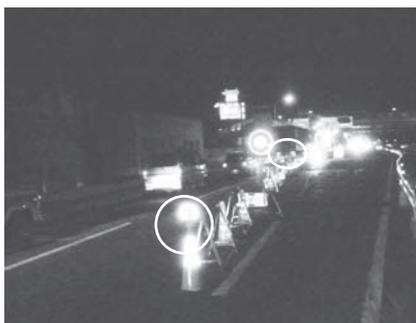
図-2 連動型フラッシュライト

前述1)の問題点に対する改善策としては、連動型フラッシュライトを使用し導流帯線形の視認性の向上を計りました。

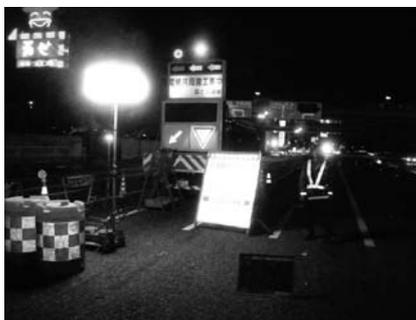
図-3 バルーンライト

前述2)の問題点に対する改善策としては、導流帯にバルーンライトを設置することにより、規制車等の視認性の向上を計りました。

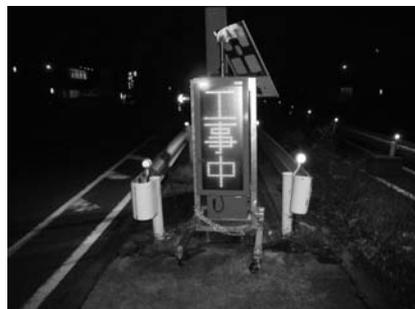
図-4 ソーラー式LEDサインライト

前述3)の問題点に対する改善策としては、通常使用している高輝度工事予告看板の「1,000m先工事中」と「500m先工事中」の間に「ソーラー

式LEDサインライト」を設置し、一般車輛に対して工事の注意喚起をしました。ソーラー式であるため、点灯に発電機が不要で騒音の防止ならびに環境負荷の低減にもなります。

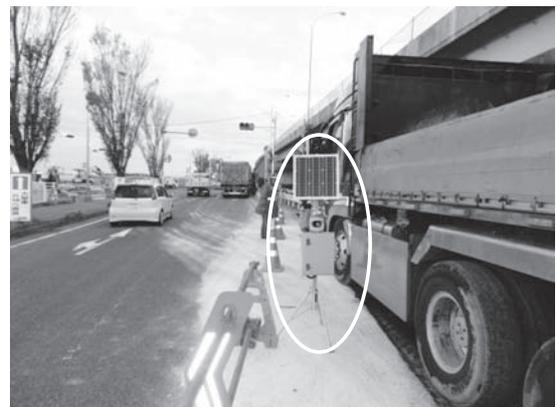
図-1 カーデル設置状況

道路工事においては、工事車両の出入時の一般通行車との接触事故や追突事故が懸念されるところである。当現場付近は見通しも良く一般通行車の運転手が注意散漫になりがちな箇所であるため、通行車両に対し注意喚起を及ぼすため、車両出入口部に車両感知システム「カーデル」を設置した。

(図-1, 2) これは、車両感知センサーで工事車両を感知し、連動しているブザー付きパトランプを作動させる。これにより、一般ドライバーに注意喚起を促した。

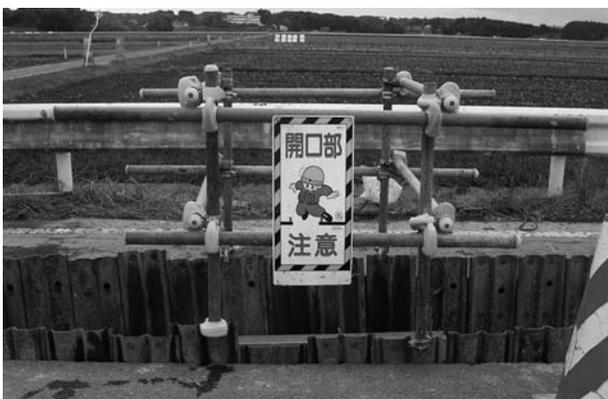
継手箇所の開口部（転落防止柵）と作業を安全に行うための作業スペースを設けるにあたり、設置をしようとする箇所は表面がアスファルト舗装で単管等を打ち込むことができないことと、転落防止柵を大きく製作してしまうと、片側交互通行の反対車線に作業員がはみ出した場合、一般車両と接触する恐れがあった。尚且つ水道管の長さが6.00mと長尺物で布設時には、手摺の解体・撤去をその都度、行わなければならない状態であった。しかし、毎回水道管の布設時に撤去・解体を行なっているのは、作業上のロスにもつながり、車道上で片側交互通行が出来るのも道路使用許可申請上、夕方17時には全面開放をしなければならず作業する時間も限られていた。第一に転落防止柵を解体・撤去するために作業員が開口部に転落するおそれと考えられた。そのため、継手部の転落防止柵を最小限に抑えようと考えた。単管で手摺を組み、大きさ・重量を最小限にし、布設時に作業員2名程で移動できる大きさの手摺を製作し、軽量鋼矢板の天端部分に、H鋼クランプで固定をしてズレの防止にも繋げた。水道管布設時に転落

図-3 掘削継手箇所の転落防止柵
単管を組み、H鋼クランプで軽量鋼矢板に固定した状況

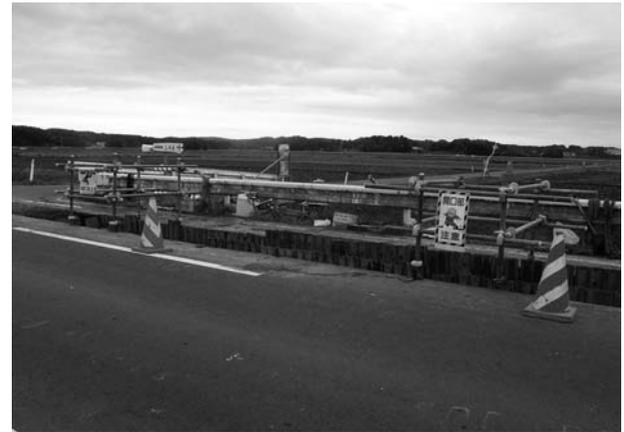
片側一車線での作業なので、転落防止柵の大きさを小さく製作し、作業スペース・作業員の安全通路を確保することが出来た。

図-4 掘削継手箇所の転落防止柵
掘削した継手掘2箇所分の安全対策状況

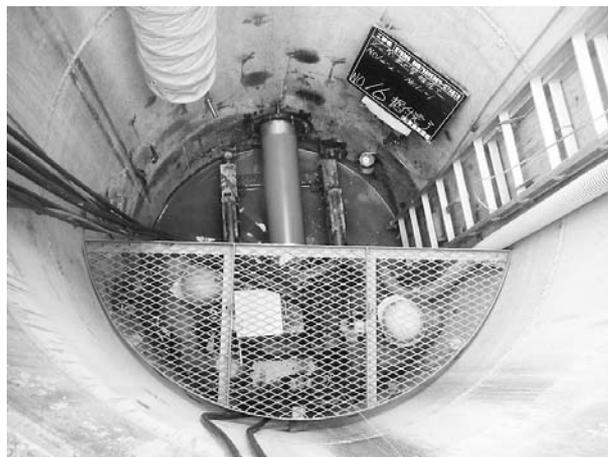
図-3 立坑内待避スペース確保

なお、施工に携わった作業員からの評価も非常に良く、安心して吊作業が出来ることや、立坑内への昇降も中間にメッシュ鉄板があることで、安

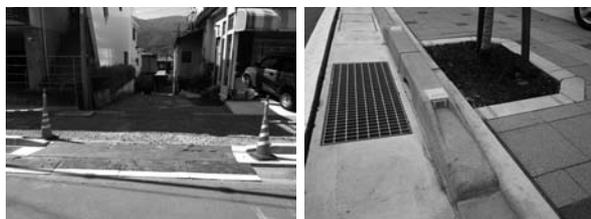
図-4 商店出入り口車両と歩行者への段差解消視認性確保

各商店に於いては、工事期間中日々のお客さんの出入りを始めとした車両出入りにも、交通障害にならない重量物用ゴム製スロープマットにてズレ止め防止および段差解消と、完成後の歩行者通行を考慮した反射板埋め込み用プレキャスト製品にて視認性の確保を行った。

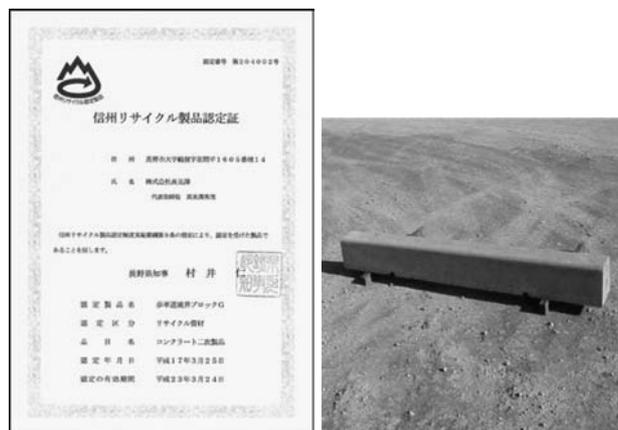
図-6 ガラスカレット骨材使用したリサイクル二次製品

歩車道境界ブロックを、環境に配慮した信州リサイクル品であるコンクリートに、ガラス瓶に再生できないガラスカレットを粉砕しエッジを除去したものを細骨材の一部として配合(10%)した二次製品を使用することによって、環境保全に努めている現場であるとのアピールを図った。

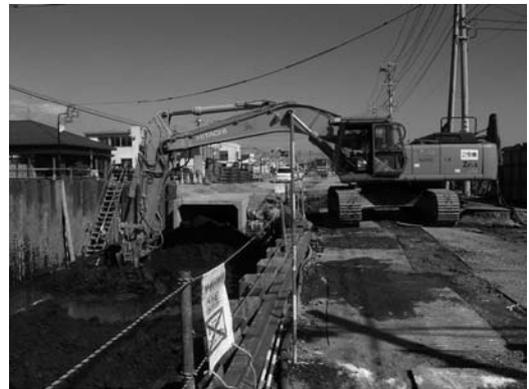
図-1 攪拌混合改良状況

発生し、配合量によって差はあるが改良土量の2割から3割程度の残土処分が発生してしまう。

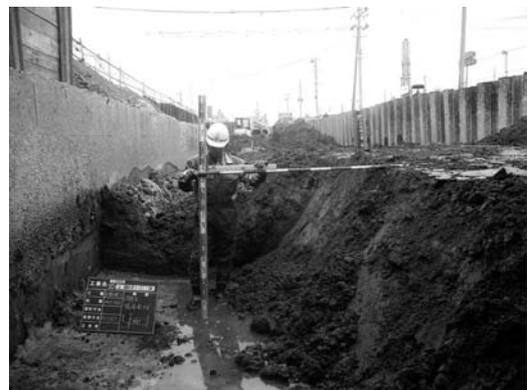
図-2 攪拌混合による付加土（残土）

さらにその残土はセメント混合されているため自由処分にはできず最終処分場への処理を委託しなければならないが当現場から処分場まで一番近い所でも片道70kmと遠距離での運搬処分によるコスト削減と工期内完成の両方が課題となった。

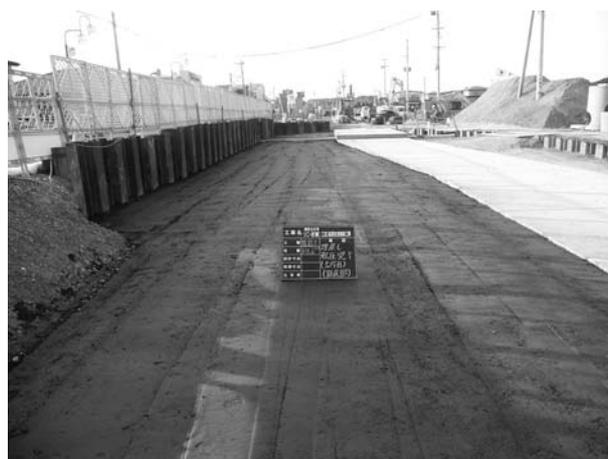
図-3 付加土利用による路床盛土

- ①事前調査としてパワーブレンダー工法で発生したセメント改良付加土に土質試験及び安定処理試験（配合試験・六価クロム・CBR試験）を行った。その試験結果から設計CBR3%以上が確保できる配合量を決定し、路体、路床盛土材として流用できる事が判明した。
- ②現場施工として改良付加土の現場ストックは降雨により含水比を高めないようにブルーシートで養生を行った。セメントの混合はセメント固化材を使用し強風による飛散を防止する為に気象状況には十分留意し現場にてバックホウで混合した。又、盛土は路体部も路床管理と同様に巻出し厚さを20cm以内とし入念な締固めを行った。
- ③事後調査として盛土施工完了後、現場CBR試験を行いCBR3%以上を確保している事を確認した。

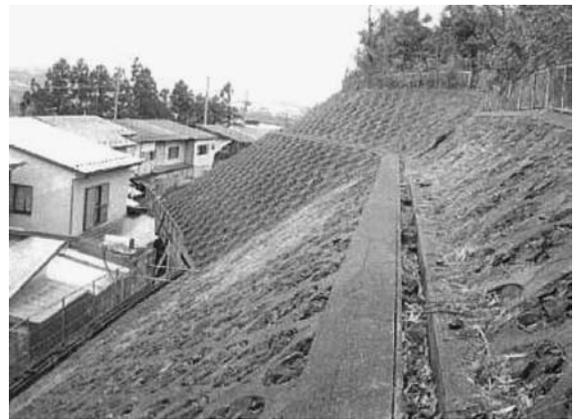
図-1 対象箇所（空石積みプレキャスト枠工）

しかし、今回の工事実施箇所周辺の地質は、未固結～固結した砂岩が主体であることから背面からの湧水によって枠内の土塊が流亡することが想定された。この背面の湧水による土塊の抜け出しが発生する問題点を解決するために、プレキャスト枠工内に空石を詰めて湧水を排出して法面の安定化を図り問題点を解決することとした。

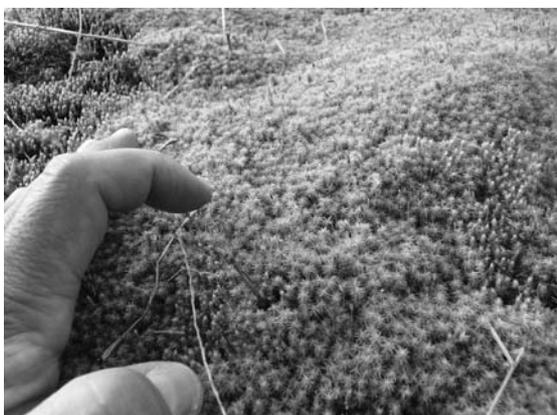
図-2 スナゴケ (ギボウシゴケ科)

緑化に採用したコケは、乾燥に強く、乾燥して枯れても仮死状態となり水を与えると再生する特徴を有するスナゴケを選定した。

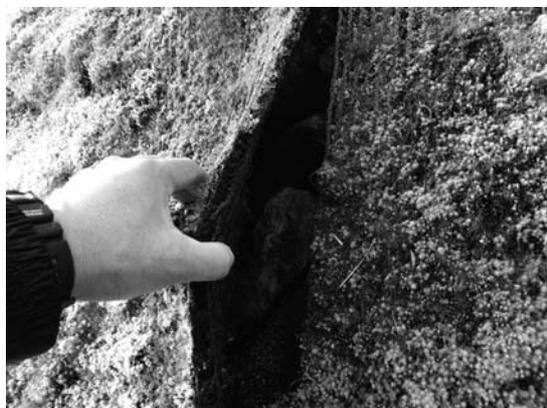
図-3 立体マット

平成16年の施工から7年経過した平成23年12月上旬の追跡調査結果から、法面全体の植被率が90～100%となった。コケを定着させるために導入したコケ用立体マットに散布した客土は、マット

内部に保持されており、コケの生育基盤として機能を維持している状態であった。

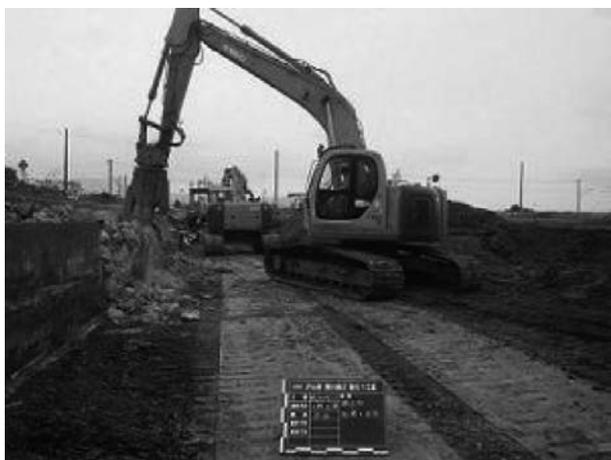
図-3 バックホウ油圧圧砕機解体状況

市道と水田にコンクリート破片を飛散させることの無いように施工するためバックホウ油圧ブレイカでの作業を止め、バックホウ油圧圧砕機を

これにより破片の飛び散りがなく安全に解体作業を行う事が出来ました。

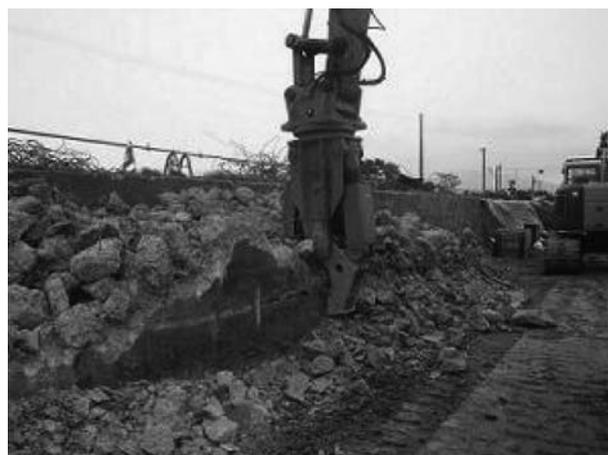
図-4 バックホウ油圧圧砕機解体状況

圧砕機によって一律な寸法割りが可能なため産廃処理運搬を行うダンプトラックへの積込においても空隙が少なく、まとまりよく積込む事が出来たためバックホウオペレーターは積載量の判断がし易く、過積載防止にも繋がりました。

また油圧機械ですので、騒音・振動もなく行う事が出来ました。

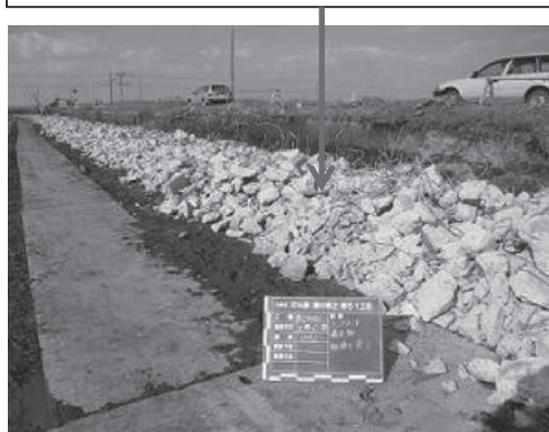
図-5 旧コンクリート水路解体完了

コンクリート破片の飛散が無く解体完了
この後、ダンプトラックにて運搬処理しました。

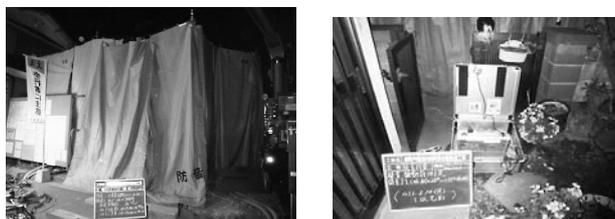
図-9 プラント閉塞状況 図-10 騒音・振動計計測

防音シートの開閉は立坑工、薬液注入工、特殊人孔築造工、推進工、開削工の施工時に行った。推進工はプラント仮設箇所が別位置であったため機械設備等もシートで囲い騒音防止に努めた。

防音シートの開閉に際し、騒音振動計を日々設置計測し記録を残し管理した。

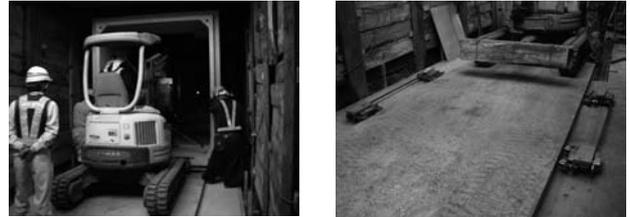
図-4 運搬中にズレ無いうよう基礎コンの形状をガイドラインとなるよう変更した。

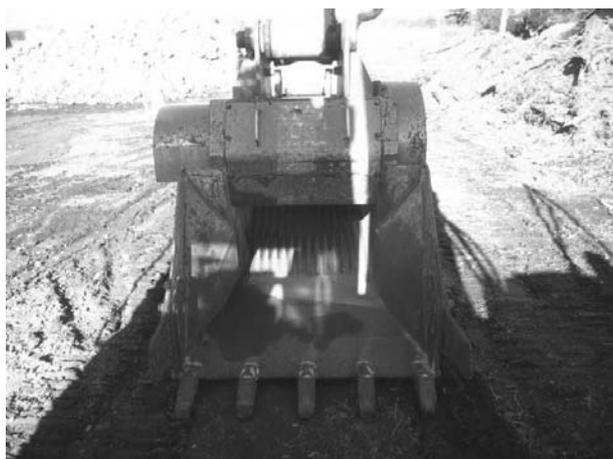
図-2 バケット式再生骨材製造機

この方法は現場で使用している0.8m³級バックホウ（油圧ホース配管済仕様）に脱着式の再生骨材製造機バケットを取付けるだけの優れたもので、操作はコンクリート殻をすくい足元のペダルを踏むだけで、車両系建設機械の免許のみで特別な資

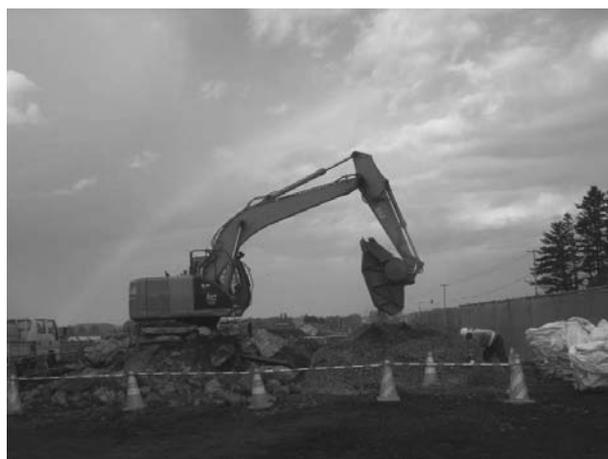
図-3 再生骨材製造状況

現場作業スペースが狭いことから自走式破碎機の代わりとして、バックホウにアタッチメント式の再生骨材製造機を取付け、現場内で再生骨材が製造できる「新技術登録」の工法を採用した。

また、破碎は有筋・無筋コンクリート問わず製造でき、鉄筋は排出口から再生骨材と剥離して出てくる。骨材粒形も20mm～90mmまで調整できるため、現場で使用する再生骨材0-80mm（基礎砂利）も容易に製造できました。

再生骨材の製造はメーカーカタログで一日当たり42m³程度でしたが、当現場では36m³前後でした。この原因は既設水路取壊し時の小割りに起因し、35cmを超えるコンクリート塊が多く混在してい

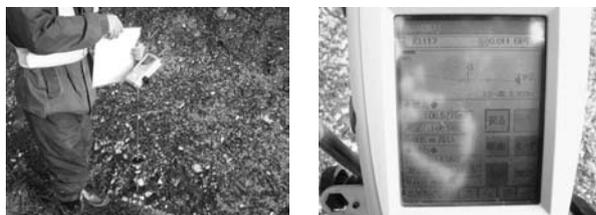
図-1 電子野帳使用状況

・従来、掘削工及び盛土工の出来形測定は、測量器機に1名と他に2名の作業員でテープなどを用いて行っていたが、本工事においては、電子野帳「データコレクタ（NETIS登録番号：KT-06015-V）」と、自動追尾トータルステーションを利用して出来形測定と管理を実施した。

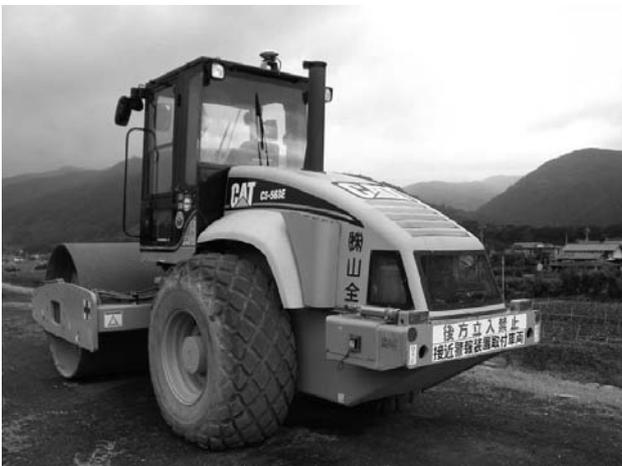
図-2 転圧機械

- 転圧完了時に転圧機械（図-2）に備え付けたモニター（図-3）を見るだけで、締固め状況（施工品質）を施工と同時に確認出来るので次工程にすぐ移ることが出来、試験による作業の中断も無く施工することが出来た。
- 転圧作業中にモニターを確認することにより、転圧不足の箇所を瞬時に確認出来るので盛土の転圧不足や過転圧を予防する事が出来た。又、過転圧の抑制により、不必要な騒音・振動・CO₂の減少、燃料の消費削減にもつながった。
- 経験が浅いオペレーターであっても、熟練者と同等の施工品質と作業能力を確保した作業が出

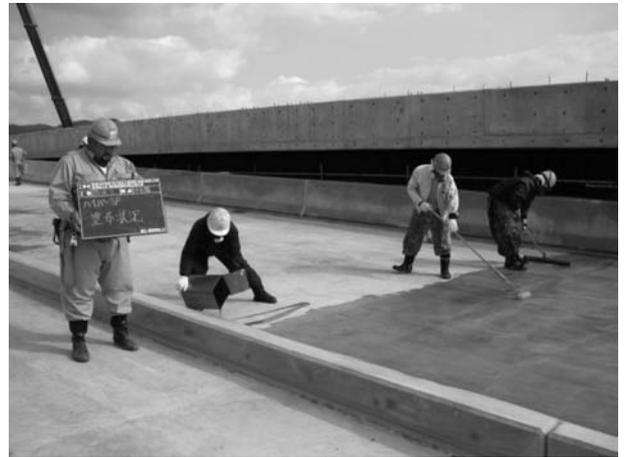
図-3 ハイパー SPの施工状況

と、防水工の施工から3日以内に施工する必要があった。これは、防水材料であるエポキシ樹脂が合材温度（約150℃）により熔融軟化し、再接着性を発揮できる期間（Bステージ）内に行わなければならないからである。従って、防水工の施工は、施工完了後に後工程の舗装工事が所定の時期に施工できる状況であることを確認して実施することにした。

当該製品は、防水工法としてまだ新しい工法であるため、温度依存性能は改良中とのことである。性能を高く評価される製品なので、今後の継続開発に期待したい。防水工施工状況を図-3に示す。

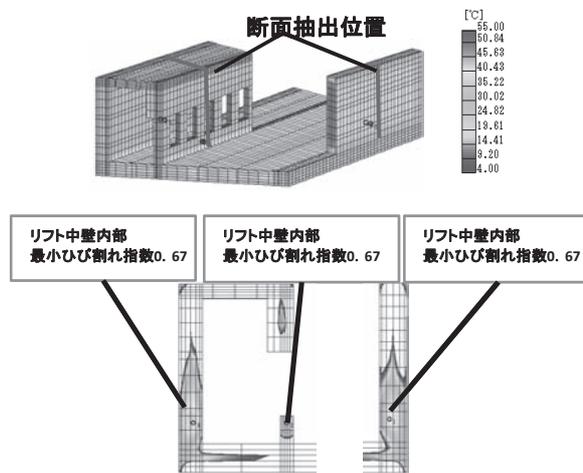
図-6 ひび割れ分布図(1)

部位	ひび割れ指数	材齢(日)
2 リフト右壁内部	0.78	12
2 リフト中壁内部	0.62	6
3 リフト左壁内部	0.67	14

最小ひび割れ指数 I_{cr} : 0.62 < 目標値 : 1.23 NG

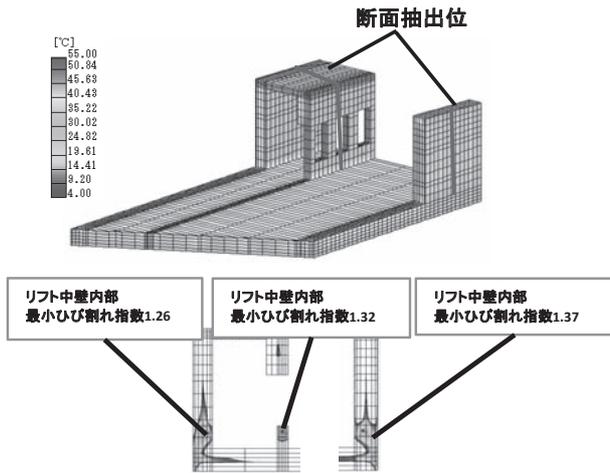
図-7 ひび割れ分布図(2)

部位	当初条件 (ケース 1)		対策条件 (ケース 2)	
	ひび割れ 指数	材齢(日)	ひび割れ 指数	材齢(日)
2 リフト右壁内部	0.78	12	1.37	12
2 リフト中壁内部	0.62	6	1.32	6
3 リフト左壁内部	0.67	14	1.26	15

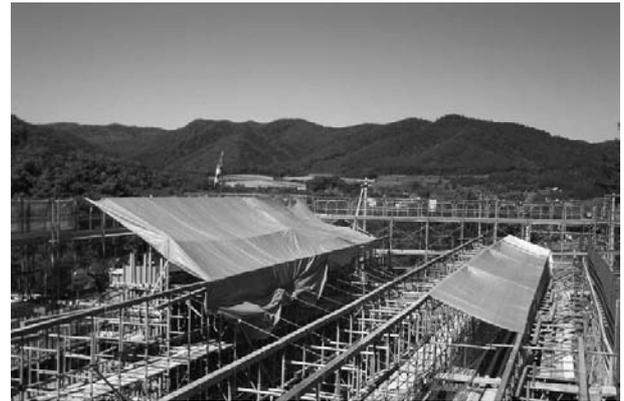
図-10 養生状況 (仮屋根による温度低減対策)

防止対策としては、温度降下に伴う熱収縮が先行リフトから拘束され外部拘束応力が卓越した結果であるため、工程・ひび割れ制御効果などの観点から誘発目地の増設、打設温度の低減及び、打設スケジュールの短縮について検討する。

上記のひび割れ対策を行った結果、2月初旬時点での観測におけるひび割れは発生していないため、解析による検討結果が妥当であり効果が確認された。しかし、引き続き追跡調査の必要がある。

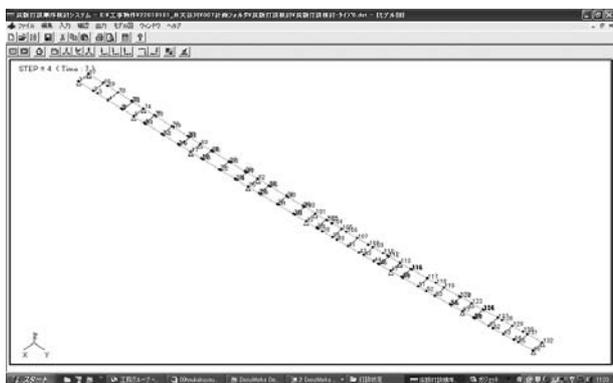
図-2 床版打設検討プログラム

検討に使用した解析ソフトは、『床版打設検討プログラム COMPO (菱日エンジニアリング株)』を用いた。主桁の断面、床版の断面、床版ブロック割、打設間隔等のデータより床版コンクリートに発生する引張強度と発生応力よりひび割れの発現を判定します。また、逐次合成により順次変化するキャンバーについても同ソフトにより確認をしました。

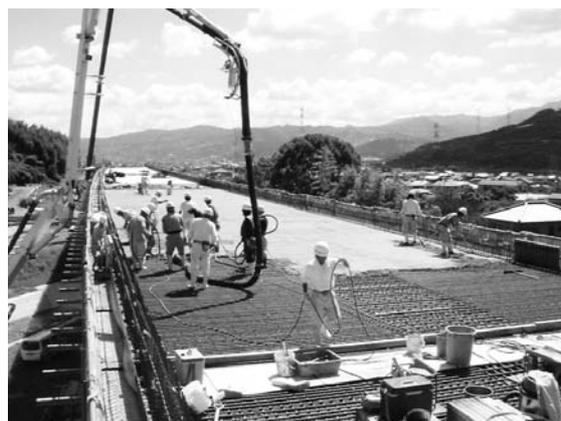
図-3 床版コンクリート打設状況

実際の施工も検討どおり実施し、ひび割れが発生することなく施工が出来ました。出来形についても目標としていた規格値内80%を達成でき満足のいくものとなりました。打ち継ぎ目箇所数も大きく減らすことができ品質面施工面からも良い結果になったと思います。

検討の結果、支点上付近の引張応力の発生を抑えかつ先行打設した支点上付近のコンクリートの引張強度発現を有する、ひび割れの発生を抑えることのできる打設ステップを見出し、打ち継ぎ箇所数6箇所、設計たわみとの差も5mm未満にできることが解りました。

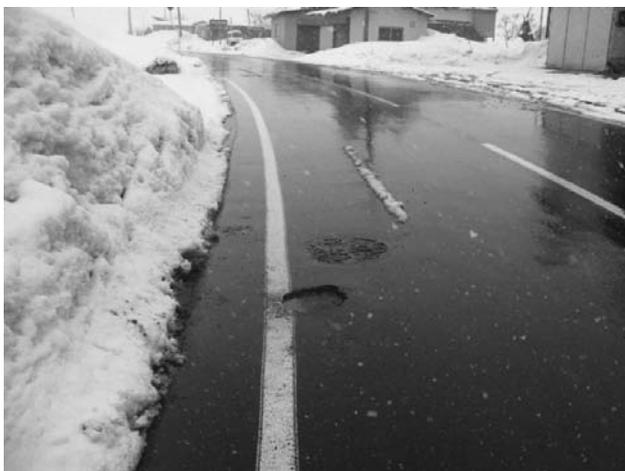
図-1 降雨（雪）のポットホール発生状況

本事例は、従来の常温合材より耐久性に優れ、雨天時においても施工が可能な、全天候型の高耐久性常温合材を用いたポットホールの補修事例とその後の供用状況について報告するものである。

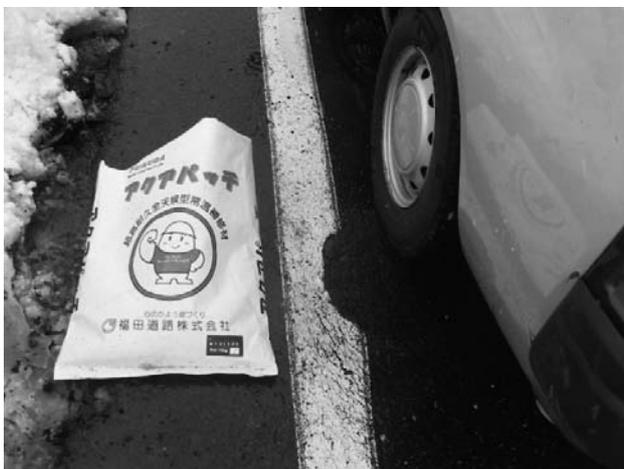
図-3 常温合材の乗用車による締固め

▷交通による自然転圧により、施工9ヶ月後においては補修跡の判別が難しい程、既設舗装と一体化している。（図-4右）

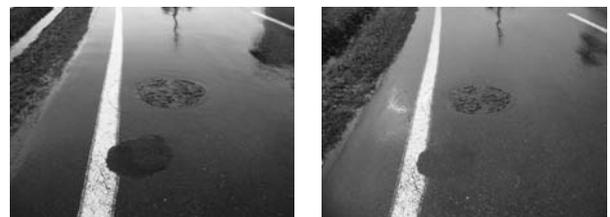
（施工1週間後）

（施工9ヶ月後）
