降雨時期の河川改修工事

愛媛県土木施工管理技士会

白石建設工業株式会社

- (1) 工 事 名：尻無川水系総合防災工事
- (2) 発 注 者：愛媛県
- (3) 工事場所：愛媛県新居浜市
- (4) 工 期：平成23年3月15日～
平成23年11月11日

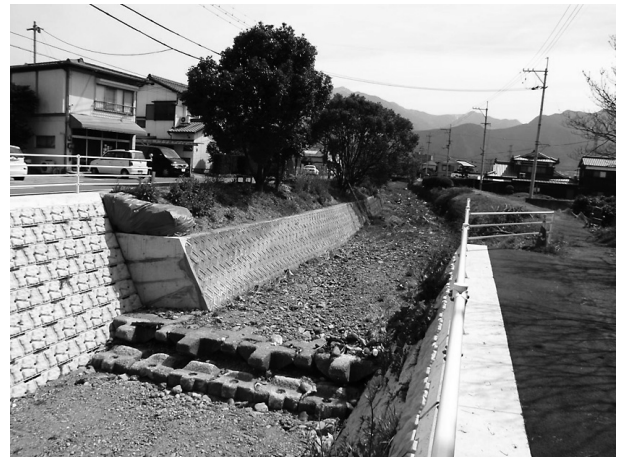
図-2 着工前状況写真

着工前の状況は図-2に示すとおり兩岸の護岸ブロックが高水位より低い状態で、大雨の時は護岸が決壊し、たびたび洪水になっていたということです。この兩岸のブロックを上部まで積み上げ洪水に対応するのが今回の主な工事目的です。

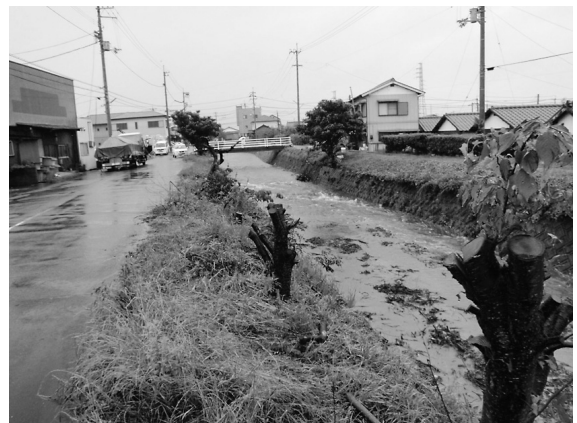
図-3 降雨時状況写真

この河川は、通常時（小雨時を含む）であればほとんど水の流れていない川ですが、降雨時（降雨強度10mm程度以上）は、図-3に示すように

河床全体に水が流れる状況になります。

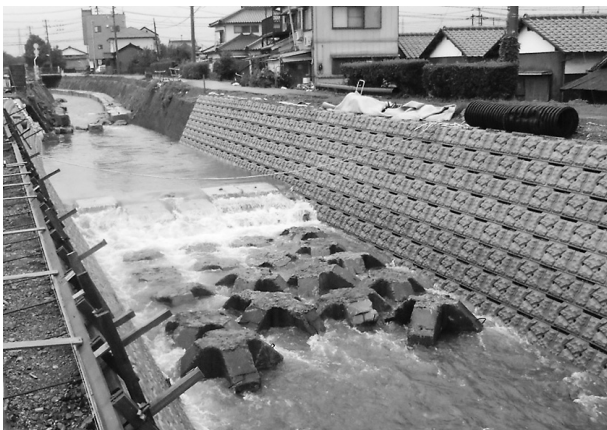
図－4 仮設護床工状況写真

・流速を低減するため、仮設の護床ブロックを設置し、上流部の護岸の洗掘を防止しました。（図－4、5参照）

この仮設護床工は最終まで残し、無事上流部の施工が完了しました。

施工は、護岸上よりレッカーにて資材を釣り込み設置していきました。

まず、上流の方塊ブロックを設置し上流の河床を押さえました。次に下流の十字ブロックを設置し、河床が洗掘されないように対策を行いました。

この結果、台風時の豪雨においても河床が守られ、護岸の洗掘が起きることなく、無事竣工を迎えました。
