ケーブルエレクション架設の余震対策

日本橋梁建設土木施工管理技士会
高田機工株式会社
橋梁工事部工事課課長代理
武 部 章
Akira Takebe

工事概要

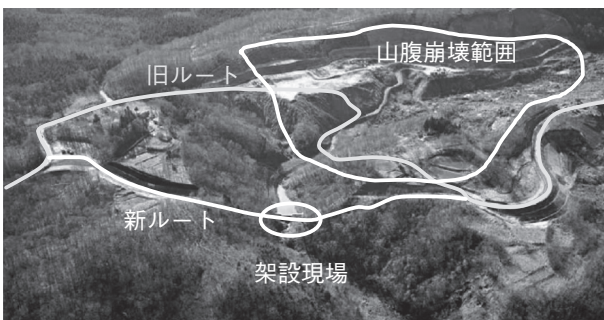
図-1 路線図

本橋梁は、平成20年6月14日に発生した岩手・宮城内陸地震による被害が大きかった、栗駒国立公園内の冷沢地区に計画された、新たな路線（図-1）に位置している。架設前に東日本大震災が発生し、急遽架設中の余震に対して安全対策を検討する必要があった。本稿では余震対策を含めた架設工法について報告する。

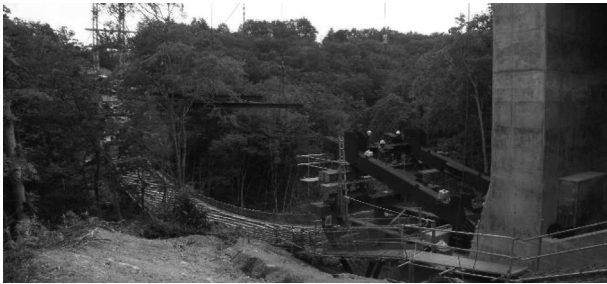
図-3 斜ベント

ケーブルエレクションにおける「揺れ」低減のため、斜面にベントおよび架設桁を設置することも検討したが、地形など種々の問題があり、最終的には両側1ブロックを斜ベントで支持し(図-3)、次の2ブロックを斜吊り(図-4)で、残りを直吊り(図-5、図-6)で形状管理を行いなが

この工法により、架設初期の剛性が確保でき、余震に対し安定した架設が可能となった。

架設時の形状管理において鉄塔の倒れ量を当初の230mmから斜ベントで受け持つ荷重を差し引いて150mmとした。主構の上げ越し量を1ブロック目の斜ベント部で、たわみとキャンパーブロックのつぶれを考慮し+50mmに設定した。2、3ブロック目は比例すると考え+60mm、+80mmで進め、斜ベント部に荷重がかかりすぎないように注意し、斜・直吊索にて調整を行い、閉合箇所の上越しを+50mm程度で管理し無事閉合できた。

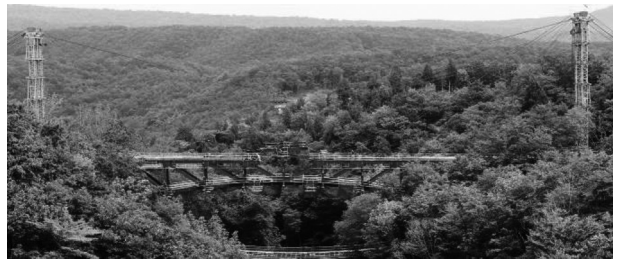
図-7 閉合状況

その結果、余震対策として斜ベントを併用したが、結果的に形状管理を行いやすく閉合時(図-7)にはわずかな桁調整で済み、閉合時のそりの誤差は+25mm~-3mmと十分な精度で架設を完了した。
