旧護岸（被覆石）上に堆積する土砂の除去について

佐賀県土木施工管理技士会

増田建設株式会社 土木部

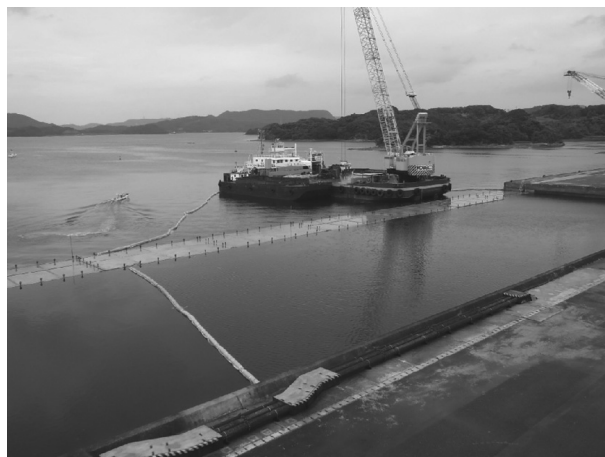
図-3 浚渫状況

- ①現場への早期着工が出来る様に、最寄りに在るするグラブ式浚渫船を手配した。
 - ②岸壁を使用する関係業者より、船舶の入出港予定の情報を常時入手し、打合せを十分に行い、作業可能な時間を把握し、作業従事者に周知した。
 - ③浚渫船々団を施工区域外に、時間をかけずに移動出来る様にする為、プッシャー式でスパット及びスラスタ付のグラブ式浚渫船を使用した（図-3）。
- (2) 被覆石上に堆積している土砂を、被覆石を掘り上げない様にし、土砂の除去を行う為次の事項を実施した。
- ①工事着工前に、深浅測量を行い、現況の土厚を確認した。
 - ②GPS施工管理システムを装着したグラブ式浚渫船を使用し、各測線の断面に応じて、バケットの水深位置を設定し、深掘り（被覆石の掘り上げ）がない様にした。
 - ③グラブ式浚渫船による、土砂の除去作業終了後、潜水土を使用し、目視による調査を行った（図-4）。

工期11日目には、浚渫作業が開始出来、浚渫船々団の移動もスムーズで作業効率も良かった。
