橋台コンクリート品質向上対策

佐賀県土木施工管理技士会
松尾建設株式会社

工事概要

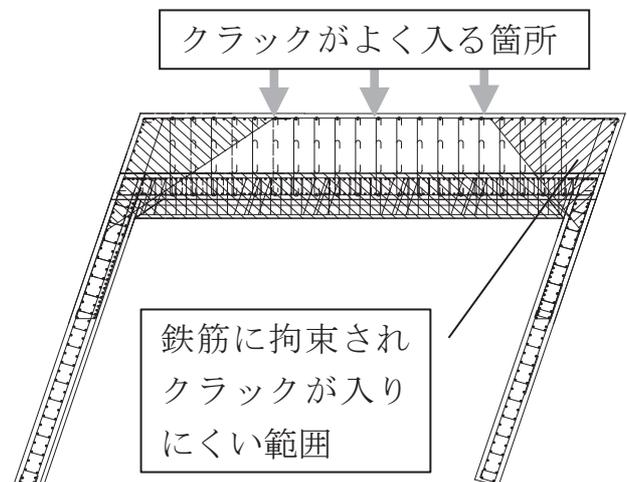
図-2 橋台平面図

今回の構造物は橋台を2基施工するのですが、橋台は他の構造物に比べて、ウイングや胸壁など構造が複雑なため、立体的なバランスやコンクリートを拘束する配筋の位置により、クラックが入りやすい構造物です。

鉄筋に囲まれている範囲は、コンクリートが拘束されてクラックが入りにくいですが、反対にその他の部分へ収縮に伴うひずみが集中し、クラックが発生します。橋台の規模にもよりますが、クラックが発生する位置は、構造物のセンター及びセンターと端部の中間が多く、特にセンターに発生す

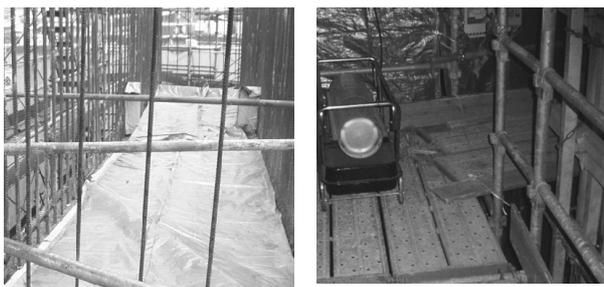
図-3 保温マット、ジェットヒータ設置

①の温度ひび割れの原因は内部拘束と外部拘束とがあり、まず内部拘束については外部との温度差を小さくするため保温マットを設置し、冬期での施工のためジェットヒーターを使用しました。

効果を調べるために、コンクリート表面温度を測定しました。外気温が4℃前後であったのに対し、保温マットの下では25℃、側面部は15℃であり、内外部の温度差減少効果を確認しました。

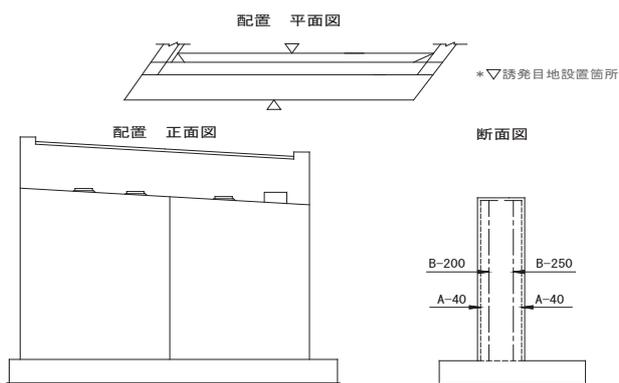
図-4 誘発目地設置位置

外部拘束の対策として、誘発目地を設置することにしました。設置位置についてはクラックが発生しやすく、貫通しやすい構造物のセンターに設置しました。

外部拘束によるクラックの発生がほとんどなかったため、誘発目地の設置効果は明確に確認できませんでした。これは、コンクリートの打設時に②、③の対策及び運搬時間の管理やRI水分計を使用して、水セメント比を常時において監視した結果と思われます。

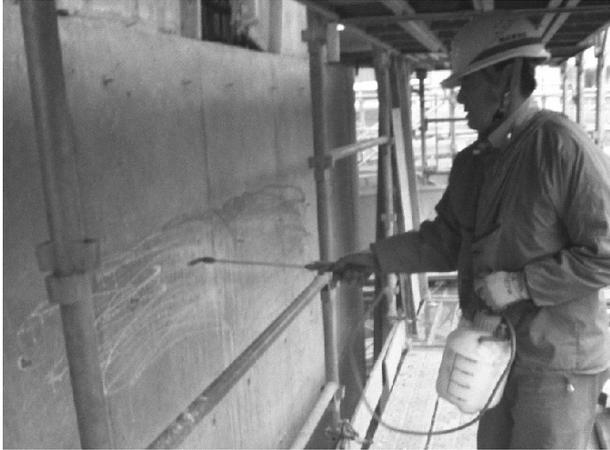
図-6 塗膜養生剤塗布状況

③の乾燥収縮によるひび割れについて、脱枠直後に約半年間効果を継続する塗膜養生剤を塗布することでひび割れ防止を図りました。
