コンクリート床固工天端の クラック発生予防処置について

(社)北海道土木施工管理技士会

株式会社 高木組

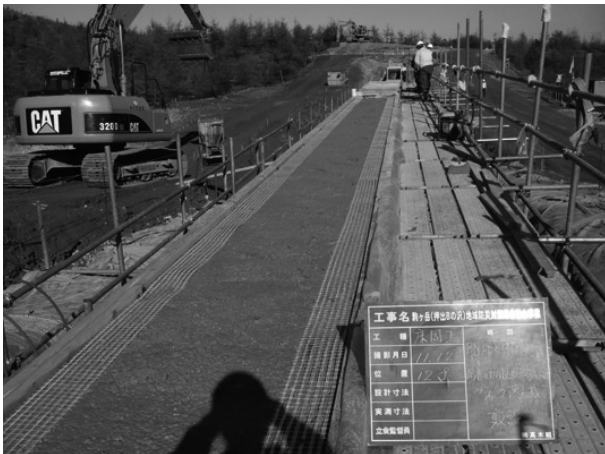
図-1 ハイパーネット敷設状況

- ① コンクリート打設は、1層厚30cmで施工し、コンクリートを鋼材天端（仕上げ面より6cm下がり）で一度押さえる。
- ② 鋼材天端でコンクリートをバイブレーターで締め固めてから、ハイパーネット60を天端下の鋼材上に敷設し、結束線で固定する。
- ③ ハイパーネット60を敷設後、コンクリートをホッパで投入し、人力で敷き均していく。
- ④ コンクリート敷き均し後、バイブレーターで

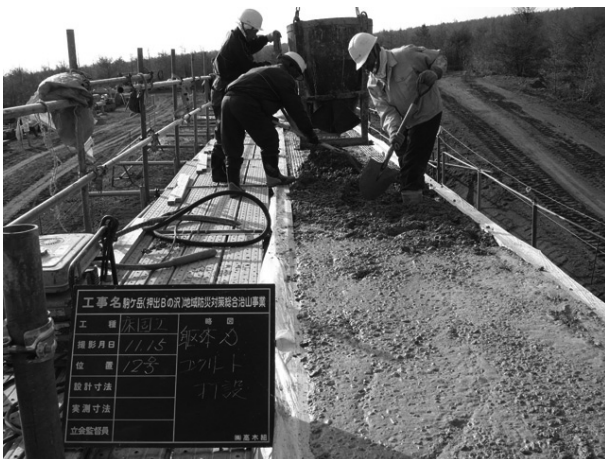
図-2 ハイパーネット上部へのコンクリート投入状況

この時、ハイパーネット60の浮き上がりに十分注意する。

又、ハイパーネット60の上部は、コンクリートの厚さが6 cmしかないので、バイブレーターの施工は、それを考慮し、乱暴な取り扱いはず、丁寧かつ入念に行う。

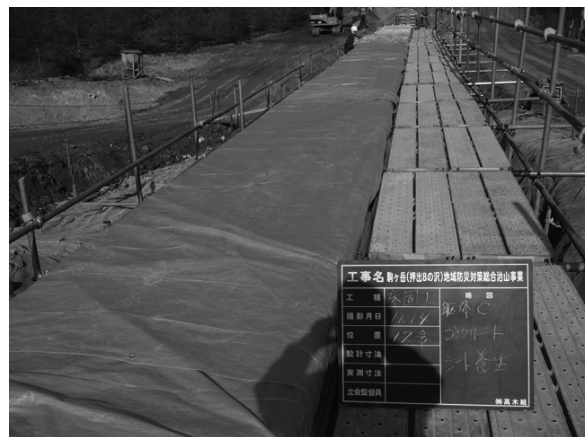
図-4 打ち上がりコンクリート養生状況

- ⑥ コンクリートの仕上げ後、直接、直射日光や風が当たらないように、シートで養生する。

その後、養生期間を終えてシートを取り除き、コンクリート天端を確認したが、12月15日時点でのクラックの発生は、認められなかった。
