# サンドイッチ頂版における高流動コンクリート打設・ 充填作業について

(社)北海道土木施工管理技士会  
株式会社菅野組土木部  
大垣 允人  
Yoshito Oogaki

- (1) 工事名：旭川紋別自動車道遠軽町丸瀬布改良工事
- (2) 発注者：北海道開発局網走開発建設部
- (3) 工事場所：北海道紋別郡遠軽町
- (4) 工期：平成22年4月1日～平成23年3月10日
- (5) 工事内容：

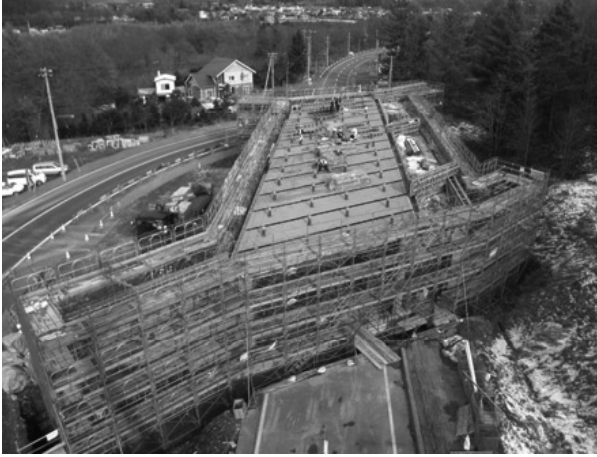
図-3 施工中全景

サンドイッチ頂版において、最も重要な工程であるのが、頂版架設の高流動コンクリート充填である。

サンドイッチ頂版は、厚さ350mmの鋼板の中に千鳥にパイプジベルが配置されていて、コンクリート締め固め作業を行う事は困難な構造である。

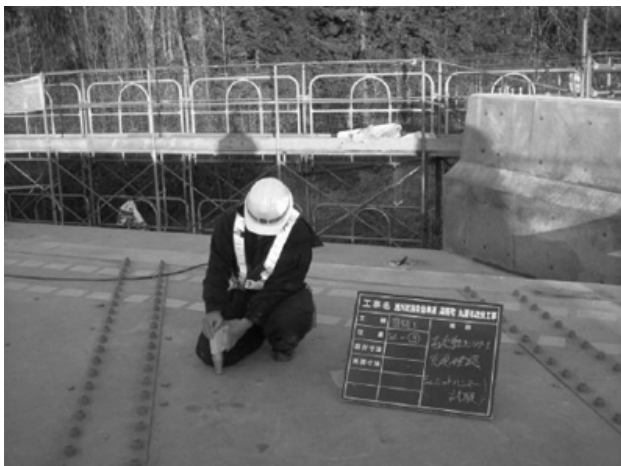
図-8 シュミットハンマー検査

②検査箇所においてシュミットハンマーを使用し打音検査を行った(図-8打音検査)。

隙間検査方法としては、いくつかの確認方法が要領等で定められているが、変異測定法やR I法（γ線）等では1mm以下の精度保証が保証されていないため、簡易さ・費用等を考慮し打音検査（シュミットハンマー反発度 参考）にて行うこととした。

この方法はシュミットハンマー反発度と隙間厚さの関係を調査・グラフ化することにより、相互関係を割り出し、隙間厚さの目安として活用する方法である。

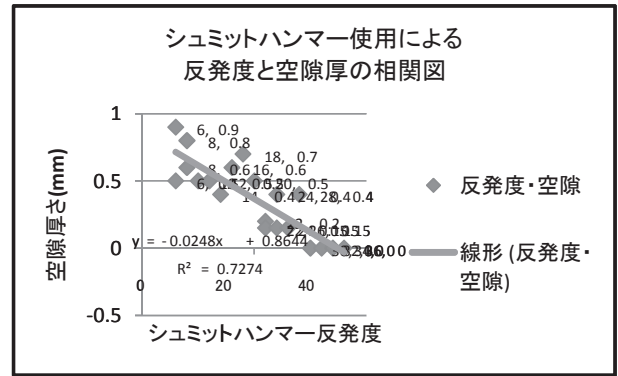
図-9 反発度と空隙厚さの相関図

反発度を抜粋したもの(反発強度@2毎)を削孔・空隙を調査し、反発度と空隙との関係をグラフ化した(図-9 反発度と空隙厚の相互関係)。

反発度20~30では空隙厚さが0.5mm以内の結果であった。反発度30以上では、空隙は見られなかった。反発度20以下においては空隙にはばらつきがある結果であった。反発度6において

隙間0.9mmが最大の隙間であった。
