## TS 出来形管理システムにおける品質の確保

徳島県土木施工管理技士会  
株式会社 山全  
工務  
阿 佐 公 嗣  
Kouji Asa

- (1) 工 事 名：平成22-23年度太刀野堤防外1件  
工 事
- (2) 発 注 者：国土交通省 四国地方整備局徳島  
河川国道事務所
- (3) 工事場所：徳島県三好市三野町太刀野地先
- (4) 工 期：平成23年2月15日～  
平成23年11月30日

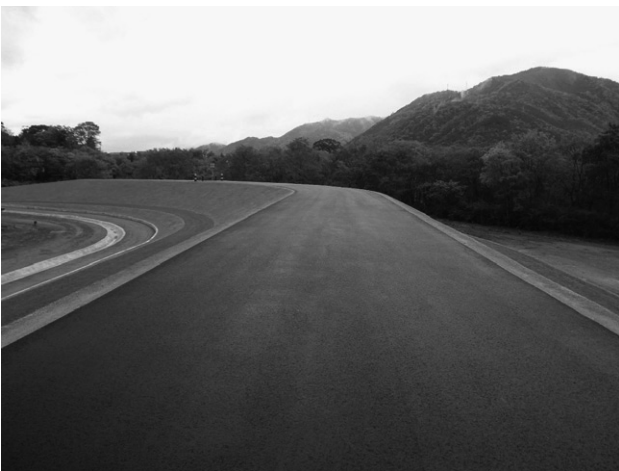
図-1 築堤盛土全景写真

本工事は、徳島県一級河川吉野川上流域の三野町太刀野地区における、台風及び異常気象（集中豪雨）等により発生する洪水の水害から民家および交通機関を守るために、施工される新設の築堤工事である。

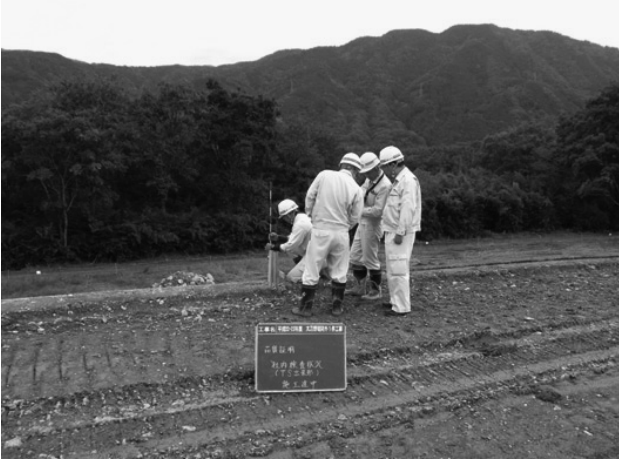
図-2 TS出来形測定状況

従来の巻尺及びオートレベル等による測定方法では、細部にわたる盛土管理がいきとどかなかった点があったが、トータルステーションによるTS 出来形システムを採用することにより、大幅な時間短縮ができた。（図-2）

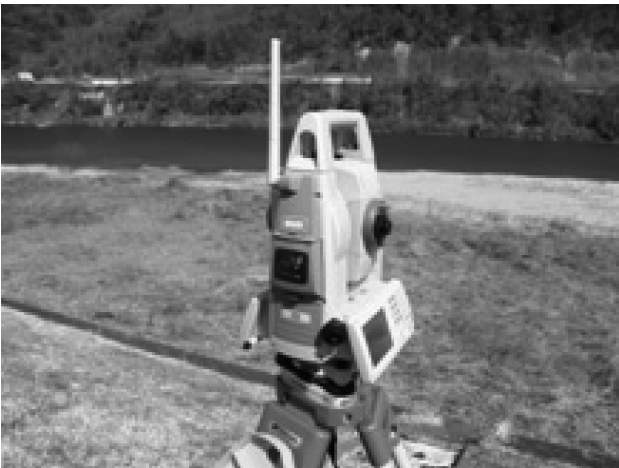
図-3 追尾システム搭載TS

追尾システム搭載によるトータルステーション(図-3)を使用することにより人員の削減も可能になった。従来の測定方法では突発的な人員不足により盛土管理の管理不足になりがちな点があったが、多少ではあるが、人員に時間的余裕ができ、人員を不足箇所に配置できることにより、盛土管理の充実が図れた。

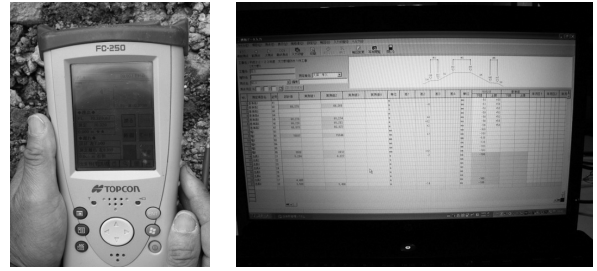
図-4 TS出来形記録及び出力

従来の測定方法では、測定した結果を野帳等に一時記録し、計算機やパソコン等により整理していたが、TS出来形システムでは、現場で測定した結果が、その場で確認できるため、設計値と実測値の誤差を容易に確認でき、重機オペレーターの疑問等にも直ちに回答できることにより、誤った施工をおこなうリスクが減少した。(図-4)

又、現場で測定した結果が自動的にメディアに記録され、その記録されたデータをパソコンなどに取り込む事により、自動的に出来形管理表が作

成されるため、ヒューマンエラー等による測定結果の打ち込みエラーがなくなった。(図-4)
