施工計画

集水井工事における問題点と対策について

愛媛県土木施工管理技士会
株式会社 山 全
工務部
藤 田 将 明
Masaaki Fujita

- (1) 工 事 名：平成21年度 すべり砂第1-1号
の1
(地)嵯峨野地区地すべり対策工事
- (2) 発 注 者：愛媛県 東予地方局
- (3) 工事場所：愛媛県四国中央市新宮町上山
- (4) 工 期：平成22年7月22日～
平成23年3月25日

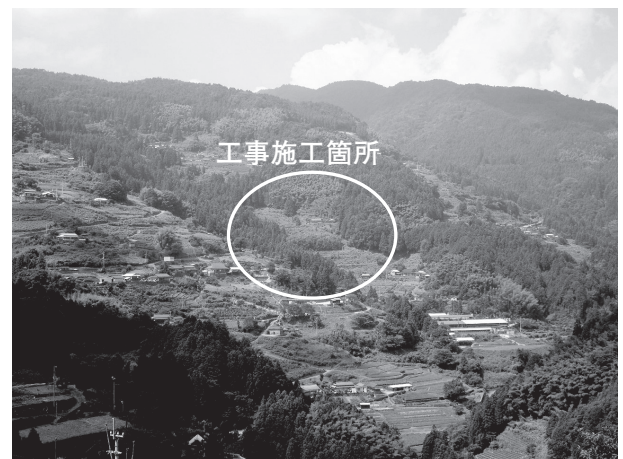
図-1 地すべり防止区域全景

本工事は、地すべり対策事業として、四国の中央構造線南側に位置し、法皇山脈に属する嵯峨野地区地すべり防止区域内において、集水井設置を主とする地すべり抑制工事である（図-1）。

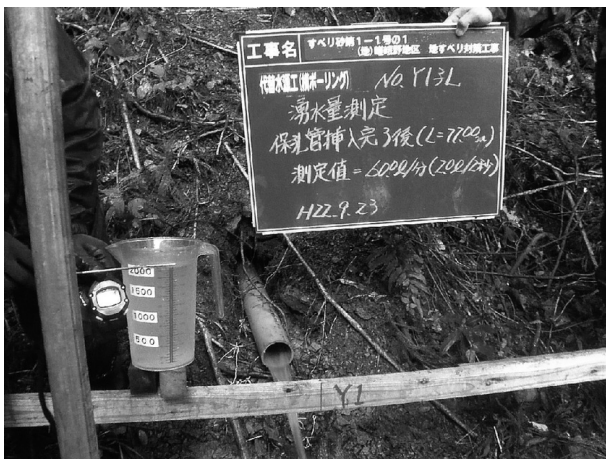
図-4 横ボーリング完了後での排水状況

この結果、計画通りに1本目で70m付近から湧水が確認され、基岩部への貫入及びすべり面の確認の上、77mまでボーリングを行い削孔完了とした。ボーリング完了後の排水量は平均で毎分60ℓを越えており、7世帯の代替水源として十分であった(図-4)。

また、配分水後の工事期間中においても、定期的に代替水源横ボーリング排水量の測定観測を行ったが、排水量は毎分60ℓから減少することなく、工事終期の2・3月には毎分100ℓを超える水量が観測された。

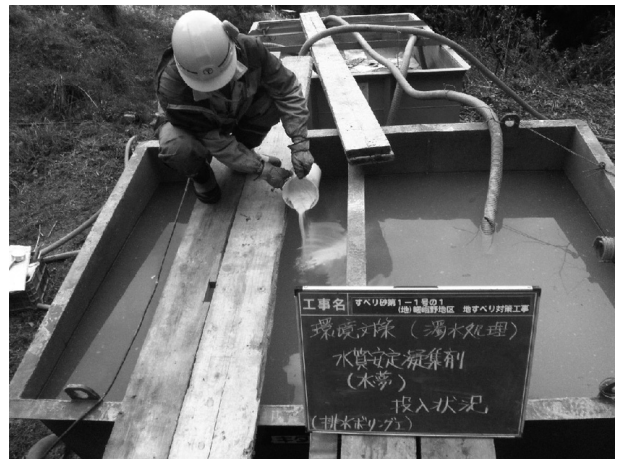
図-5 水質安定凝集剤の使用状況

各タンクに1次貯水した濁水の処理は、無機系・水質安定凝集剤「水夢」をタンク内に混入し、攪拌して凝集・沈殿させた後、上水のみを放水することで、濁水対策を図ることにした(図-5)。

まず最初に、濁水ろ過装置施設の設置検討を行ったが、当現場はケーブルクレーンを使用して資機材の運搬を行う環境であり、施工ヤードも非常に狭く、重量や設置スペース的に濁水処理装置を設置するには非常に困難であったので、濁水処理用として水タンクを3基設置することにした。

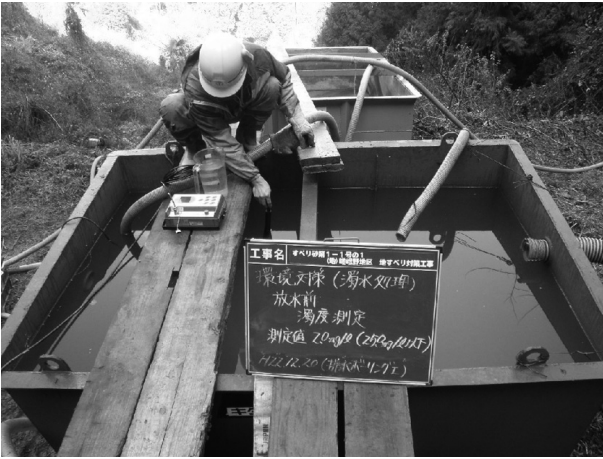
図-6 濁度測定状況

また併せて、放水下流河川の位置で河川水の採取を行い、濁度・PH値の測定と測定適合サンプル水(水質安定凝集剤使用水)との対比することにより、多重的な水質管理を行った(図-6)。

濁水処理後のタンク内の貯水において、放水前に濁度・PH値をポータブル測定器にて随時的に確認後に放水するように管理を行った。

- ・濁度(浮遊物質質量) : 25mg/ℓ
- ・PH(水素イオン濃度) : 6.5~8.5PH
