東日本大震災余震下の海岸部緊急復旧工事における 施工計画

宮城県土木施工管理技士会
伸和興業株式会社
現場代理人
渡 部 和 彦
Kazuhiko Watanabe

工事概要

- (1) 工 事 名：仙台湾南部海岸蒲崎第3工区
緊急復旧工事
- (2) 発 注 者：国土交通省 東北地方整備局
仙台河川国道事務所
- (3) 工事場所：宮城県岩沼市蒲崎地内
- (4) 工 期：平成23年4月9日～
平成23年9月20日

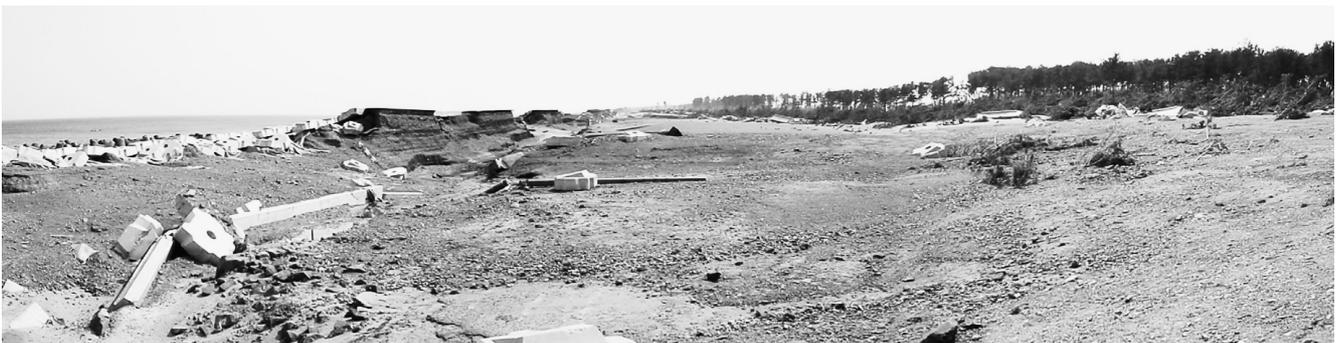
図-1

海岸ブロック他の堤防を構成する巨大なコンクリート構造物の散乱した海岸、赤く枯れた保安林、その被災した姿に息を呑み、そして経験のない恐

怖を感じた（図-1）。

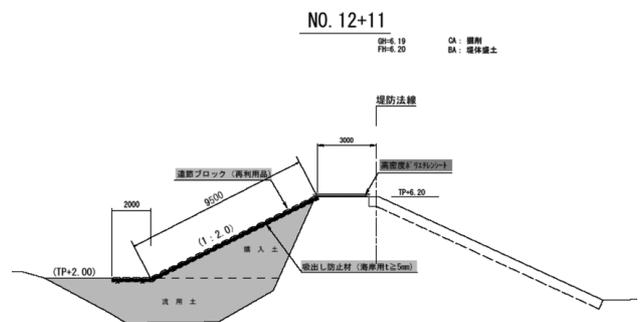
図-3 標準断面図 A

図-3、4のとおり、堤防復旧工の内容は、盛土工、護岸工、裏法被覆工（耐候性大型土のう多段積）、天端被覆工、構造物撤去工、雑作業、仮設工、以上が最終的な形である。

標準横断面図-A

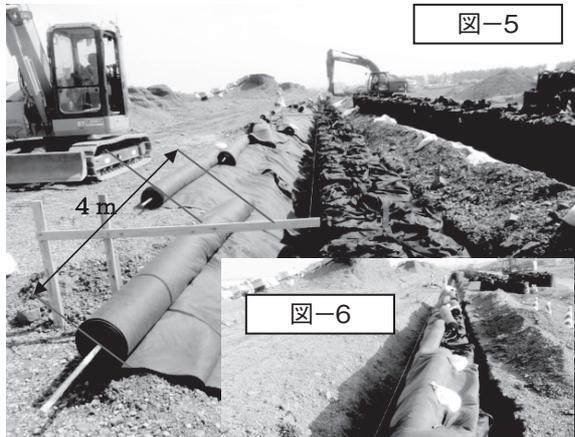
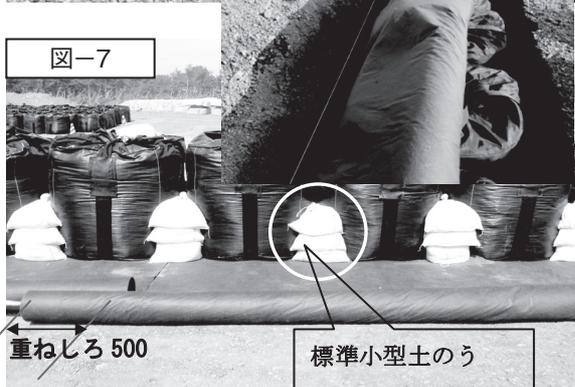
(1)(2)：軽量化を図る為、単体ユニット芯材に竹材（一般的な造園用資材：布掛支柱用を利用）を使用し、繰り返し作業の簡便化を図った。（図-5、6）

(3)：大型土のうの背面に吸出し防止材の小型土のうを配置し、吸出し防止材の破断を防止した。（図-7）

(1) 吸出し防止材の設置作業は基面整正と大型土のう設置との間、大型土のう設置と築堤盛土作業との間に施工プロセスが存在し、その作業を8回繰り返すので16工程の作業となる。

(2) 吸出し防止材を4m幅で使用するので初回の設置では1枚の取り扱い重量が27kg程度となり、これを縦断方向に66本程度配置し施工する。

(3) 吸出し防止材に盛土施工側圧がかかることにより吸出し防止材に引張力が働き破断する可能性がある。
