## 鋼床版のコンクリート打設

## 工事概要

- (1) 工 事 名：常磐自動車道片倉橋（鋼上部工）  
工 事
- (2) 発 注 者：東日本高速道路株式会社  
高田機工株式会社（元請）
- (3) 工事場所：福島県南相馬市原町区馬場地内
- (4) 工 期：平成23年6月7日～  
平成24年1月15日

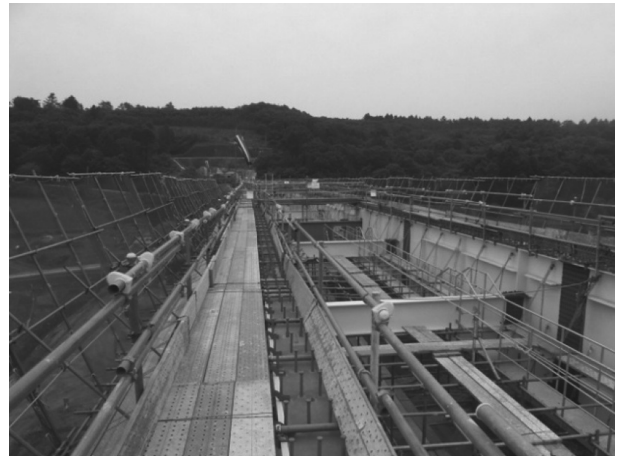
図-1 床版施工前

図-1 は床版上から、図-2 は側面からの施工前です。

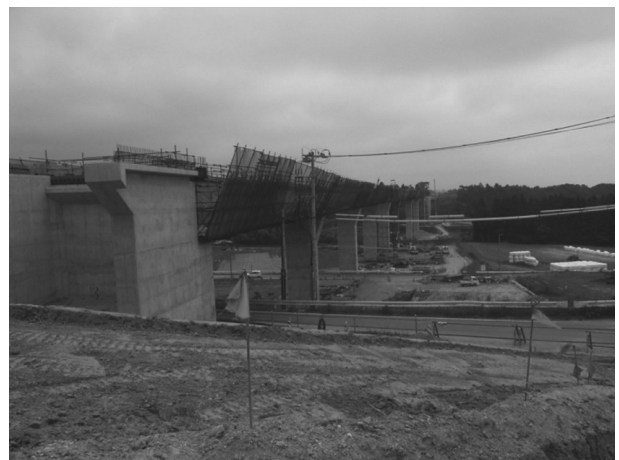
図-2 施工前（起点方より）

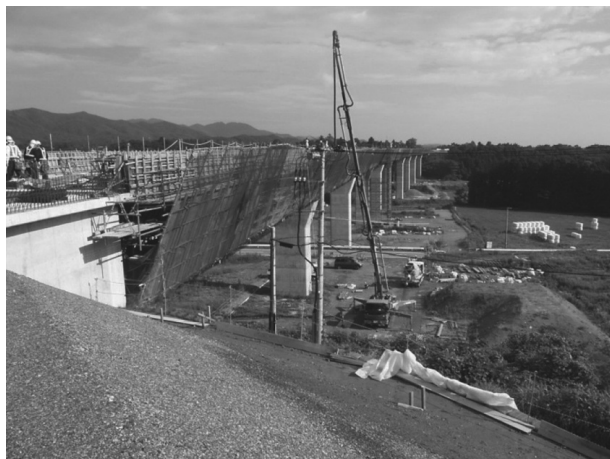
図-3 圧送試験状況

圧送試験は、高さ35m、水平配管35mの条件で行いました。筒先までコンクリートが吐出しましたが、7月中旬とあって気温が30度を越えたこともあって、15分後には閉塞をおこしてしまいました。また、震災の影響で壁高欄の施工が春『3～5月』から真夏(6～8月)になり下から施工できる範囲が(ブーム打設)限られており、床版上からの打設を考えなければなりません。床版上にポンプ車を載せた場合、打設完了後の壁高欄コンクリートにクラックが発生する恐れがありました。また伸縮装置を乗り越える必要がありました。

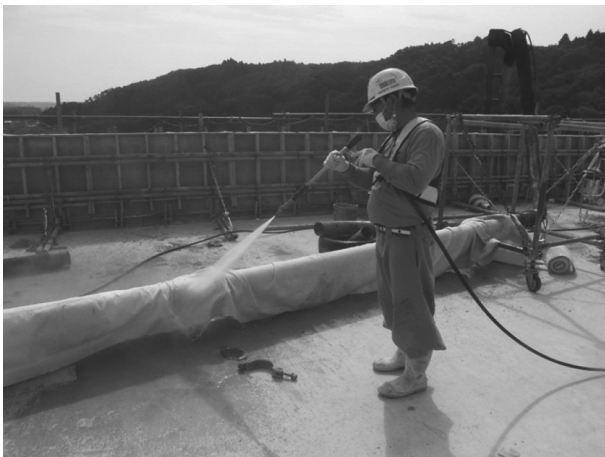
図-4 ポンプ配管の散水および養生

2. に関しては、生コン車の搬入時間を綿密に計画し現場を見ながら随時連絡を取り合い出来るだけ待ち時間の少ないようにしました。また、待機時は高架下などの日陰を選定しました。生コン受け入れに際して専属の人員を配置することにしました。また、配管を養生マットでおおい散水し配管の表面温度が上がらないようにしました。

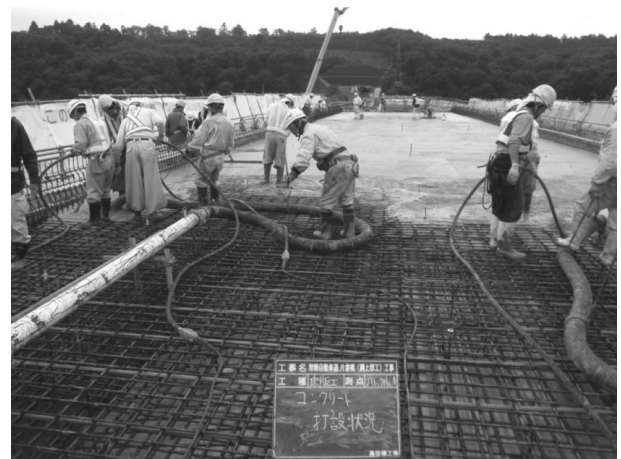
図-5 床版コンクリート打設状況

また、鋼床版には、鉄筋だけでなくプレグラウト（湿気硬化型φ21.8）のPC鋼材が50cmで配置されていたので、鋼材に当てないように、下面に空隙ができないようにと神経を使いながらの施工でした。

配管打設が多い現場でしたので、ポンプの振動によるクラックの発生を抑えるために、型枠上を避け主桁上を配管しました。養生は夏期施工であったために、養生マットを敷き詰めビニールシートで覆い水分の蒸発を極力防ぎました。コンクリートに膨張剤を添加しているため養生期間は7日間としました。

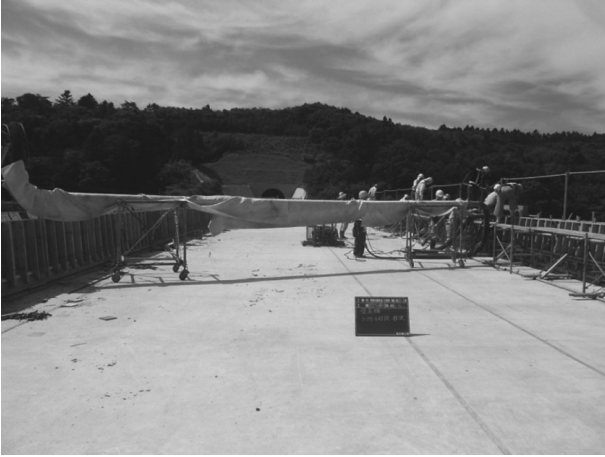
図-6 壁高欄コンクリート打設状況

壁高欄の施工は、図-6のようにブーム打設の範囲でもビティ杵にキャスターをつけて移動を容易にして打設時間の短縮に勤めました。また、床版上からの打設では、1回の施工量を100mと限

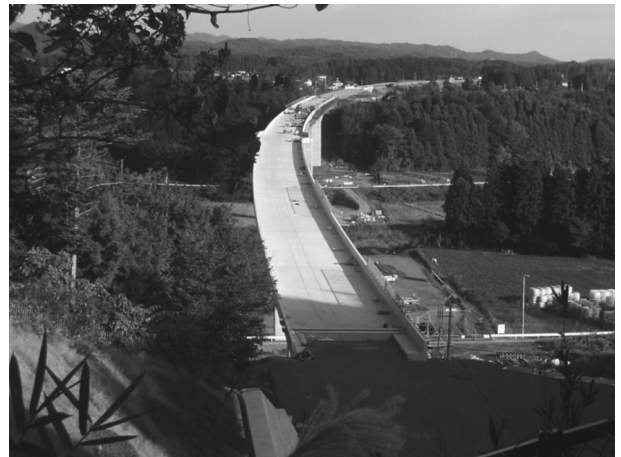
図-7 床版、壁高欄完成
