震災により被災し桁がずれた橋の応急復旧工事

宮城県土木施工管理技士会
 仙建工業株式会社
 佐沼土木作業所 所長
 吉田 正樹
 Masaki Yoshida

工事概要

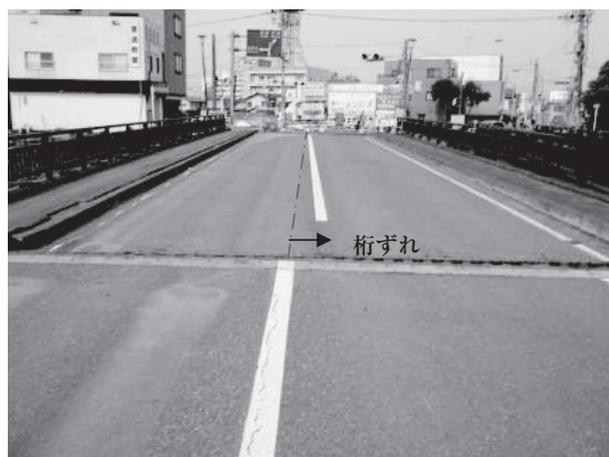
面欠損、PC横締めゆるみ、伸縮装置の段差、照明柱の傾斜・変形等の損傷が見られた。中でも最も深刻だったのは、第3径間の上部工が橋軸

図-1 桁のずれ（第3径間）

直角方向に約40cmずれてしまったことである。これによって車両を通すことが出来なくなり、錦橋は全面通行止めとなった。

約40cmずれた（横移動した）上部工を元に戻すには、第3径間のP2橋脚とA2橋台にジャッキを設置し、桁をジャッキアップしながら横移動する横取り工法を採用した。（図-4）これは類似事例に実績があり、今回の条件にも対応可能と判断し決定した。設備の設置・撤去は16 t吊クレーンの能力で十分であり、必要とする施工ヤードも橋面上のみで済むことから有効と考えた。

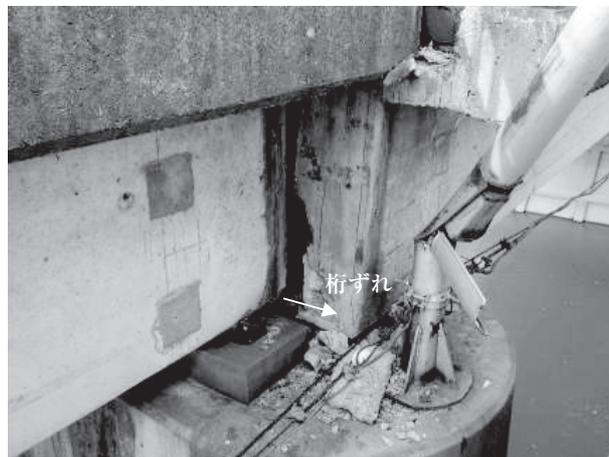
本橋（名称：錦橋）は昭和34年に架設された橋長101.9mの単純PCポストテンションT桁橋（3連）である。今回の被災状況は、支承の逸脱・移動・傾斜・アンカーボルトの破断、橋台パラペットのひびわれ・剥離・鉄筋露出、主桁の移動・断

図-2 主桁の移動・断面欠損

第3径間の「ずれ」の状況と主桁の損傷具合から当初は650 t吊大型クレーンによる桁の架設工法を計画した。しかし、桁の製作期間と架設に必要な施工ヤードの確保が難しいことから架設工法は採用されなかった。再調査し主桁の再使用が可能と判断されたことから、主桁損傷部を補修した上で上部工を元の位置に戻す方向で検討した。

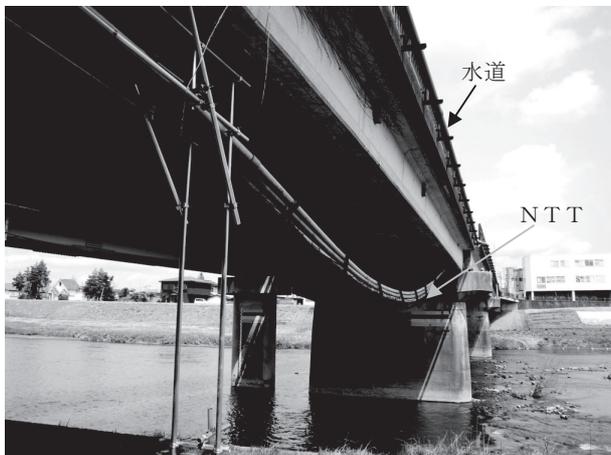
また、橋にはN T Tケーブルと水道管が添架されており、それぞれが被災しているため設置替えを考慮した設計と施工方法の確定及び復旧へ向けた全体の工程調整も課題となった。

図-3 N T T 及び水道管

主桁に添架されていたNTTケーブルは、仮受けしておいて上部工の移動復旧完了後に再添架する工程で了解を得た。水道管に関しては端部主桁側面に仮設管が添架されていたが、フレキシブルな構造のため、上部工の移動に追従するとのこと

であった。こちらも上部工の移動復旧完了後に本設管を添架する工程で了解を得た。桁移動作業に関しては万が一のインフラへの悪影響に備え、両設備管理者に桁旋回移動作業時の立会い確認を依頼した。

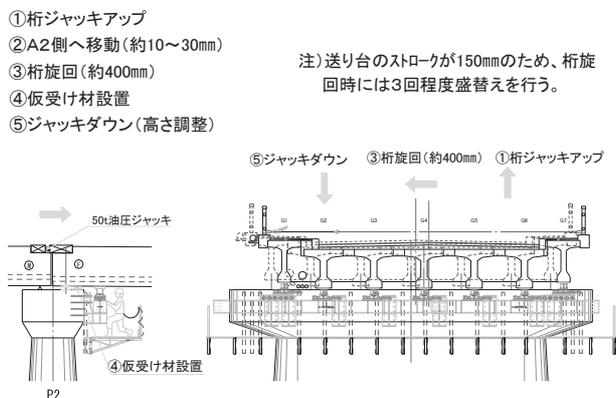
図-4 桁横取り工法概要

桁の移動はA2橋台側を支点とし、P2橋脚側を約40cm旋回移動させる計画とした。横移動してしまったP2橋脚側は、上部工を仮支持するために鉛直方向ジャッキが、また桁を横移動復旧するために水平方向ジャッキの設置が必要であった。

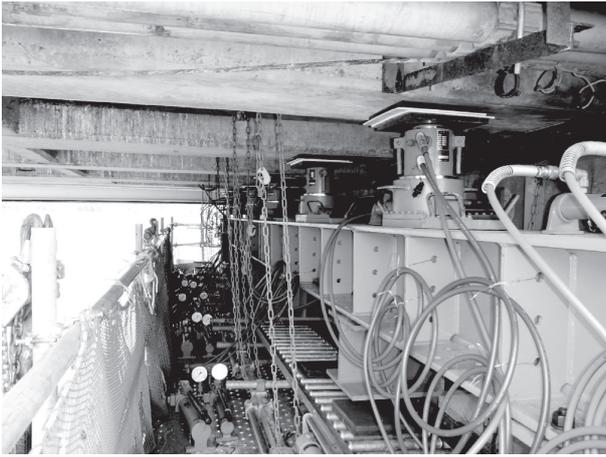
狭隘な施工スペースの中、それぞれの方向のジャッキを設置することは困難であると考え、水平・鉛直の二方向に対応可能なジャッキを選定し使用することにした。（図-5）ただし、ジャッキの水平方向のストロークが150mmであり、400mmの推進移動を一度に行うことは出来ない。そのため、数回のジャッキ盛り替えによる対応を計画した。なお、支点部つまり桁旋回における回転中心となるA2橋台側は横移動する必要は無いため、上部工の仮支持と移動する主桁と支承部の縁切りのために鉛直方向ジャッキのみの設置となる。しかし、P2橋脚側の水平移動に伴う影響で微細な

図-5 P2橋脚側ジャッキ設備

P2橋脚及びA2橋台下部工躯体を利用した仮設備にはコンクリートを削孔しアンカー定着により鋼製ブラケットを設置することにした。PCコンクリート橋であるため、上部工の自重が重く、アンカーの径及び本数の検討に留意した。また、躯体コンクリート内部の経年劣化も未知数なため、削孔したコアを確認しながら定着作業を行った。

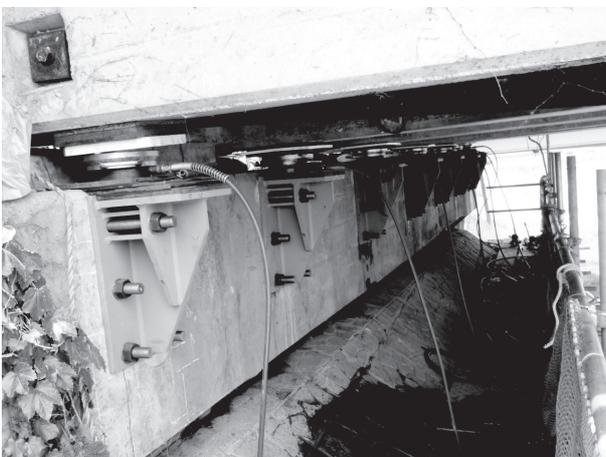
図-6 A2橋台側ジャッキ設備

動きと調整も必要と考え、可動ヘッドが水平方向に±30mm移動可能なジャッキを使用することにした。(図-6) また、主桁とジャッキの間にテフロン板を配置し桁の動きを拘束せず滑らかにできるように配慮した。

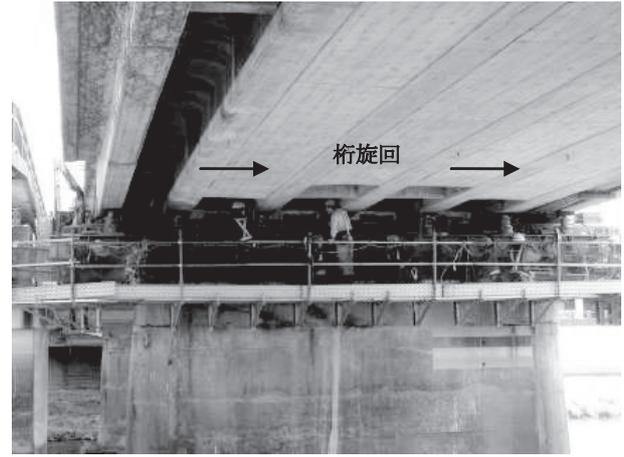
図-7 桁旋回横移動作業状況

作業足場の仮設から着手し、下部工へのジャッキ受け仮設備の設置に約3週間を要したが、メインとなる上部工の桁旋回横移動作業は2日間で完了した。1日目に縦移動して水平方向の縁を切り、2日目に横移動(桁旋回)する工程であった。作業はほぼ計画通りスムーズに進行し、上部工は問題なく旋回移動し、約40cmずれてしまっていた桁は何事も無かったかのように元の位置に収まること出来た。

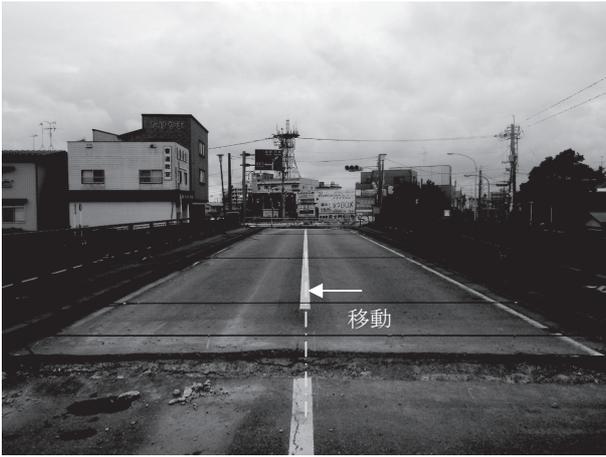
図-8 桁回転横移動完了

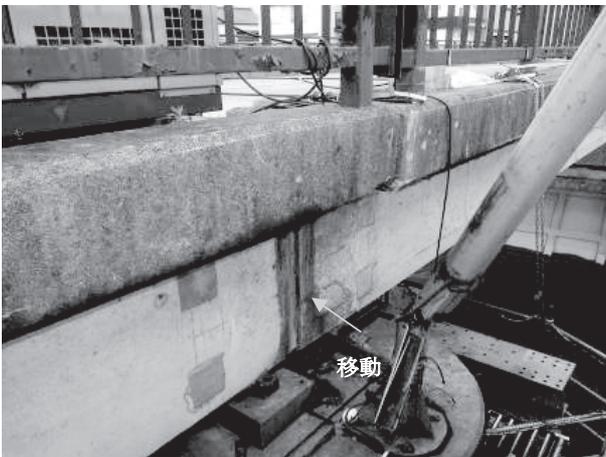
図-9 桁回転横移動完了

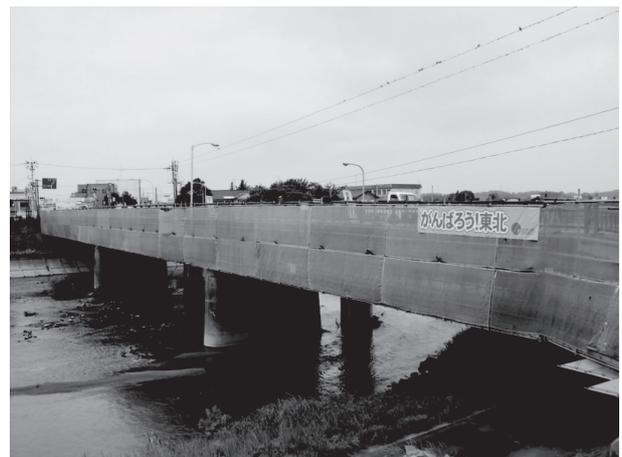
図-10 錦橋応急復旧工事全景

6月30日15時に暫定復旧工事が無事完了し、全線通行止めを解除することが出来た。目標が明確であったことから、プロジェクトに関わる全員のモチベーションが高く保たれたのが、達成できた要因だと思う。今後同種の事象には広く対応可能な工法なので、今回の経験を活かし早期の復旧に努めたい。しかし、もうこのような大災害が起こらないことを祈り、一日も早い復興を願い、
