## 旧渚滑橋撤去工事の施工について

日本橋梁建設土木施工管理技士会

横河工事株式会社

本報告は、一級河川上の旧橋上下部撤去工事に関し、その特徴や工夫した点について記述する。  
工事概要

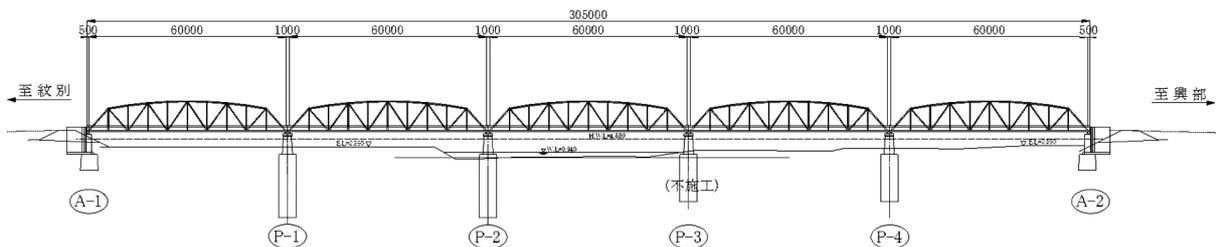
図-1 旧橋一般図

旧渚滑橋の橋梁諸元は、鋼単純ワーレントラス橋5連で構成される車道橋（昭和38年竣工）と3径間連続鋼箱桁+2径間連続鋼箱桁の歩道橋（昭和53年竣工）が併設されている。（図-1）

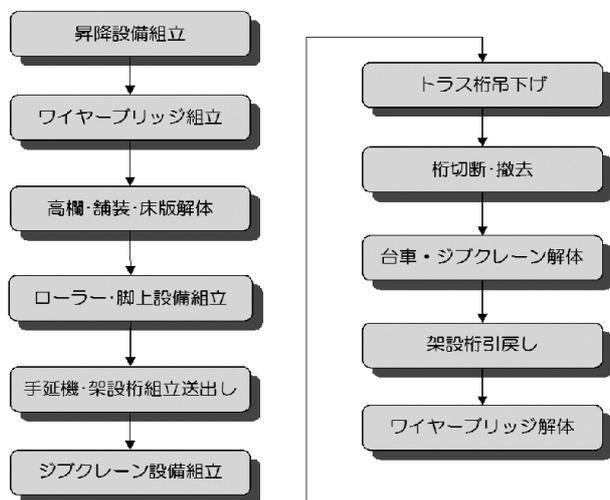
図-4 施工フロー（P2～P3）

A2桁上で組立てた手延機及び架設桁を所定位置まで送出し後、架設桁から撤去するトラス桁を吊下げ支持し、架設桁に搭載した全旋回小型ジブクレーンにより、各部材を切断し撤去した（図-4）（図-5）。

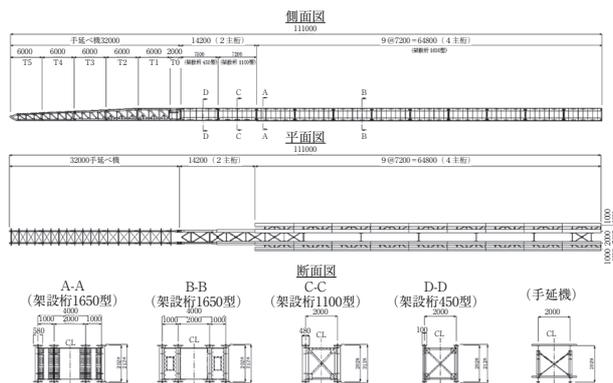
図-9 架設桁・手延機構造図

2. ②については、上記の桁撤去時に作用する反力及び部材重量等を基に、検討した結果、架設桁設備は、抵抗モーメント2主桁当たり1,650kN・mの耐力があるものを、2主構（4主桁）で構成した、さらに桁撤去後の引戻しを考慮し、手延機（42.6m、2主桁）を取付けた。（図-9）

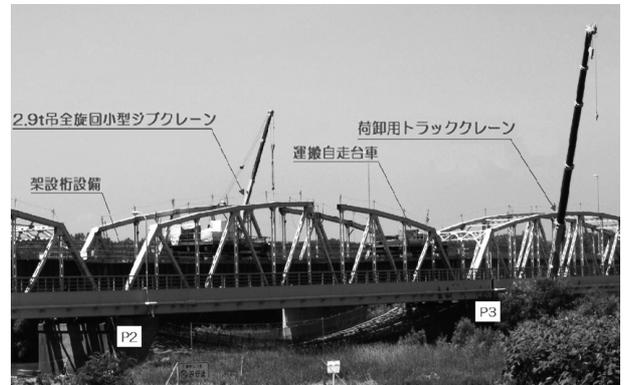
図-10 桁撤去状況 (P2～P3)

また、撤去用クレーンとして、撤去位置に合わせて走行できるようにする為、自走台車とH鋼梁を組合せた架台上に搭載した2.9t吊全旋回小型ジブクレーンと、撤去した部材を荷卸し位置まで運搬する為の、運搬自走台車を架設桁上に設置し

た。また、撤去する単部材重量は全て、2.9t以下になるようにする為、予め切断位置を計画し撤去を行った。

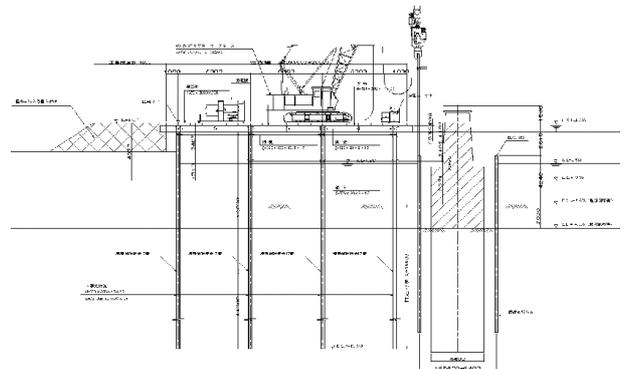
図-11 栈橋構造図 (当初)

2. ③については、当初計画では支持杭本数も多く（3@6m）、また現地調査の結果から、支持杭設置位置に護岸ブロックがあった為、杭の打込み前に、ブロックの一時撤去及び引抜後の復旧の必要があった。またブロックを撤去・復旧するにあたっての仮締切りが必要になり、非出水期の12月～3月に護岸ブロック撤去→栈橋設置→P2橋脚仮締切り設置→P2橋脚掘削・破碎→P2橋脚仮締切り撤去→栈橋撤去→護岸ブロック復旧という作業を完了することは難しいと判断し、栈橋構造の変更を行った。

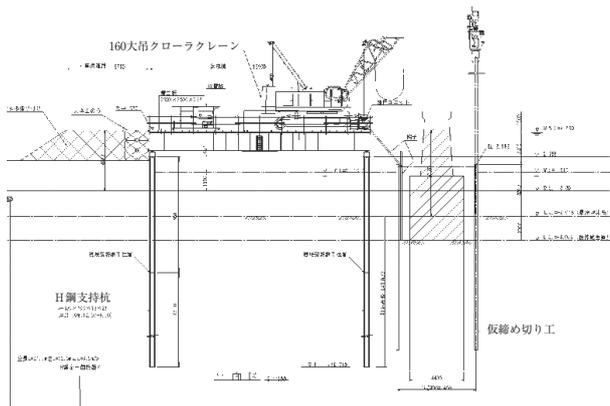
図-12 栈橋構造図（実施）

変更した栈橋の構造は、主桁をH594×302×14×23からH1,500×300×11×28の仮橋を使用することで、支間を17.5mとして中間の支持杭を2列減らしたことで、護岸ブロックの一次撤去、復旧の作業をすることなく設置することができた。

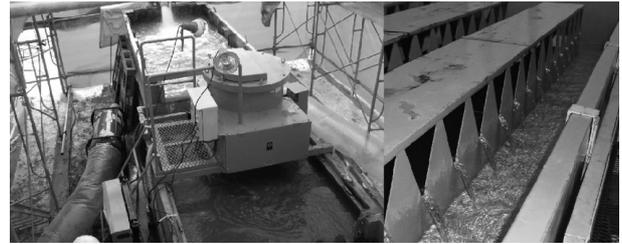
図-14 濁水処理設備

の必要揚水量は、時間あたり $120\text{m}^3/\text{h}$ と想定し、水中ポンプ（6吋）及び濁水処理設備を選定した。濁水処理設備は、作業時汲みあげられた濁水に対し、無機質凝集材を一定量自動投入させ、高速攪拌分離後、汚泥を沈下させた処理清澄水のみを、川に放流することができる処理システムを設置した。また、施工前に実施したSS-濁度相関試験結果にもとづき、濁度計を常設して、作業前、作業中、作業後の濁度を計測し、日報に記録・保管した。
