厳冬期における床版コンクリートの施工について

日本橋梁建設土木施工管理技士会

函館どつく株式会社

工事名：道道美唄浦臼線美浦大橋新設

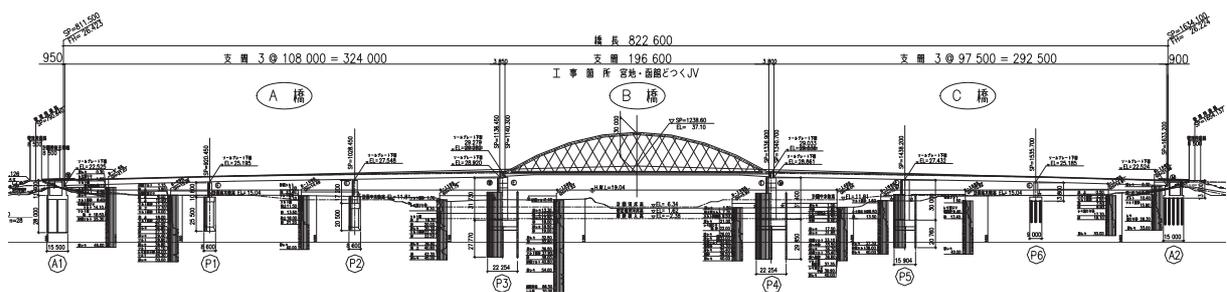
図-1 橋梁一般図

図-1に橋梁一般図を示す。

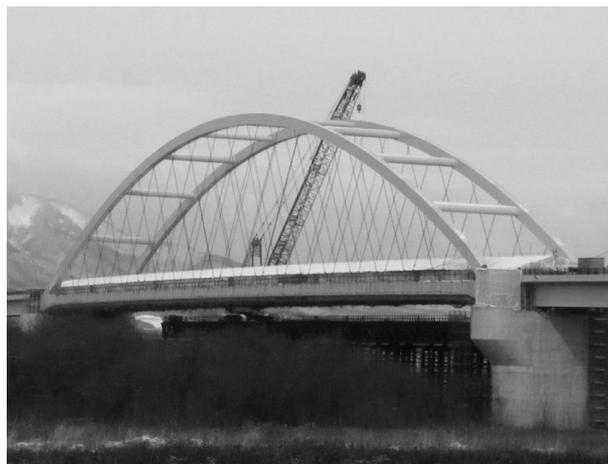
図-2 防寒上屋全景

防寒上屋構造は単管パイプ（ $\phi 48.6\text{mm}$ ）構造とし、屋根部は鋼製足場板とした。柱になる単管パイプの固定方法は縦桁にネジ付スタッドを溶植し、その上にナットが溶接された単管ジョイントをねじ込み、柱になる単管パイプと連結させた。

構造計算は雪荷重と風荷重（ $686\text{N}/\text{m}^2$ ）を考慮し、雪荷重として屋根部に1日の予想最大降雪量の30cm（ $1050\text{N}/\text{m}^2$ ）を考慮し構造計算を行った。また、屋根部は積もった雪が自然落下するように勾配を設け、勾配の角度は作業員が作業できるスペースを確保し、放熱面積が最小限になるような構造とした。

養生シートは風による破損防止および熱伝導率が低くなるよう厚手（ 0.3mm ）のシートを採用し、太陽光を採取できるよう透明シートとした。

図-2に防寒上屋全景、図-3に防寒上屋内全景を示し、図-4に防寒上屋構造図を示す。

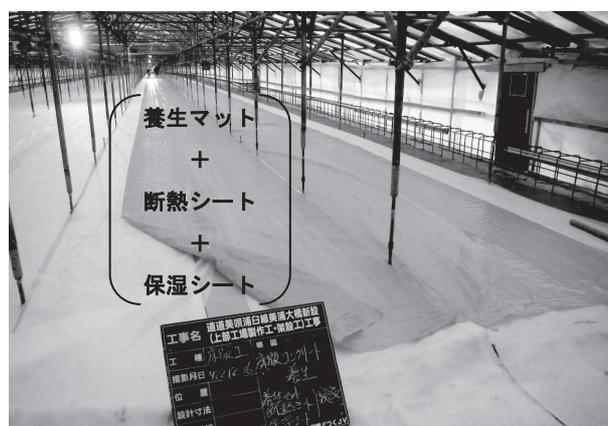
図-6 養生状況

給熱期間中および保熱期間中はコンクリートが暖められコンクリートからの水の蒸発が促進されることと、コンクリート内部と表面の温度差に伴う初期ひび割れが発生するため、養生マットに散水後その上からエアキャップシート（断熱シート）を敷設し、更にその上からブルーシート（保

湿シート）の敷設し養生を行った。

図-6に養生状況、図-7に養生図（全体）を示す。

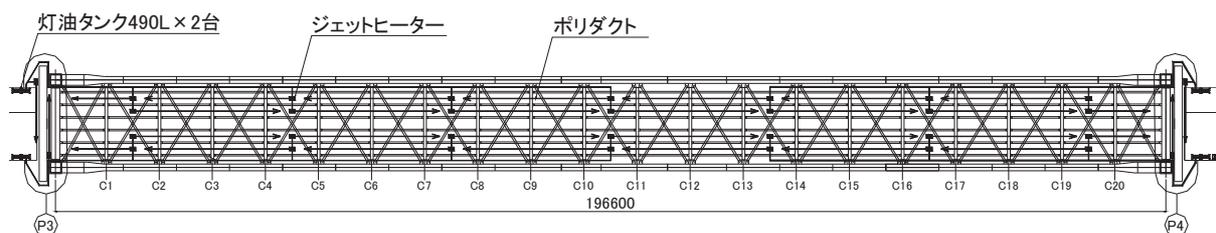
図-5 ジェットヒーター配置図

給熱方法はジェットヒーター（能力 $30,100\text{kcal/h}$ ）を使用した。ジェットヒーターの配置は床版コンクリート各部に温度差および局部的に高温とならないように、防寒上屋内に均等に配備し、各ジェットヒーターに長さ30mの孔明きポリダクトを取付け防寒上屋内全体に温風が行渡るよう

図-5にジェットヒーター配置図を示す。

使用台数は、外気温と防寒上屋内温度の差を30℃として熱損失量の計算を行い、試験運転を行って使用台数を決定した。試験運転は32台のジェットヒーターを使用し、外気温と防寒上屋内温度との差が最高で28℃となったため使用台数を32台とした。

また、この期間における外気温の予想最高気温を5℃とし、外気温と防寒上屋内温度の差28℃を考慮すると防寒上屋内の最高温度が33℃まで上昇することから、32台中14台にサーモスタットを取付け防寒上屋内の温度上昇防止対策を行った。また、給熱完了後は、サーモスタットにて温度調整を行い急激にコンクリート温度が低くならないようにした。

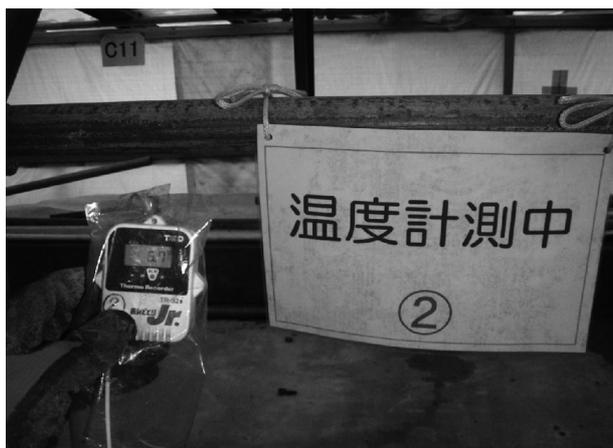
図-8 データロガー式温度計

床版コンクリート養生時の温度管理は、温度計測箇所を防寒上屋内温度3箇所、コンクリート温度1箇所、外気温1箇所の計5箇所にて計測を行った。計測器はデータロガー式の温度計（図-8）を使用し、1時間間隔でデータ採取を行い、パソコンにて温度推移のモニタリングを行った。

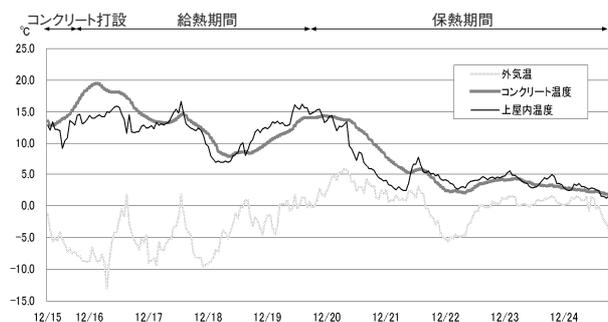
図-9 温度管理図

今回の給熱期間中における外気温の最低気温は -13.0°C 、最高気温は 1.7°C で気温差は 14.7°C であり平均気温は -4.5°C であった。

一方、防寒上屋内温度の最低温度は 7.2°C 、最高温度は 16.6°C で温度差は 9.4°C であり平均温度は 12.2°C という結果になり、養生中のコンクリート温度を最低温度 8.1°C 、平均温度 13.2°C にすることができた。図-9に床版施工時の温度管理図を示す。

12月18日に記録した防寒上屋内最低気温 7.2°C は、風の影響により吊足場が揺れ数台のジェットヒーターの対震自動消火装置が作動し停止したためであるが、養生中のコンクリート温度を 10°C で計画していたため、最低温度の 5°C 未満にはならなかった。
