集水井の掘削における偏心量精度及び ガイドレール装着時の効果

愛媛県土木施工管理技士会
株式会社山全 愛媛営業所
現場代理人
工藤 光 喜
Kouki Kudou

- (1) 工事名：地高道改第8号の7（国）197号
地域高規格道路整備工事
- (2) 発注者：愛媛県南予地方局八幡浜
土木事務所
- (3) 工事場所：愛媛県八幡浜市郷
- (4) 工期：平成23年3月15日～
平成24年3月25日

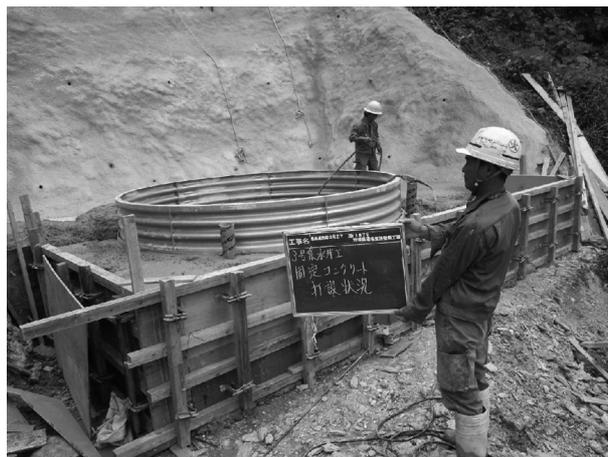
図-3 固定コンクリート

GL±0m~GL-1.0mは、固定コンクリートによりライナープレート本体は固定されるが、掘削初期段階においてライナープレートが極度に偏心変形することがある。問題点は次の通りである。

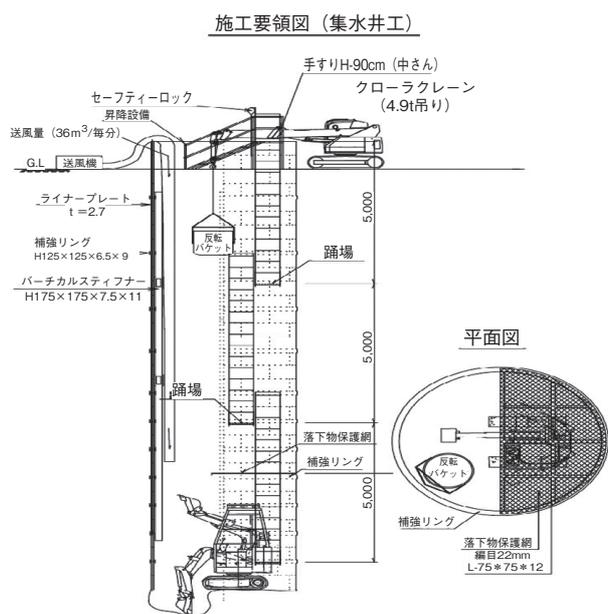
図-2 施工要領図

最初のライナープレートの位置が精度に著しく影響するために、正確に井戸心の位置を出す必要があるので1段目ライナー設置箇所を平坦にレベリングし、ライナー内側の掘削箇所にも4方向及び井戸心（マーキング）を行った。

ライナープレート設置後、ライナー天端高をレベリングし4方向の高さを管理する。井戸心本体の偏心に影響するため±0mmとした。2段目以降のライナーの組立については、1.0m毎に鉛直度・水平度・土質状況を確認記録し、精度に問題ないかを確認した。鉛直度については、掘削深度が深いため光波での測量が困難であるため、ライナー天端の4方向から下げ振りにより鉛直度の確認を行った。

水平度については、ライナー天端と1.0m毎に掘削底面箇所からレベリングを行い4方向測定し水平での確認を行った。

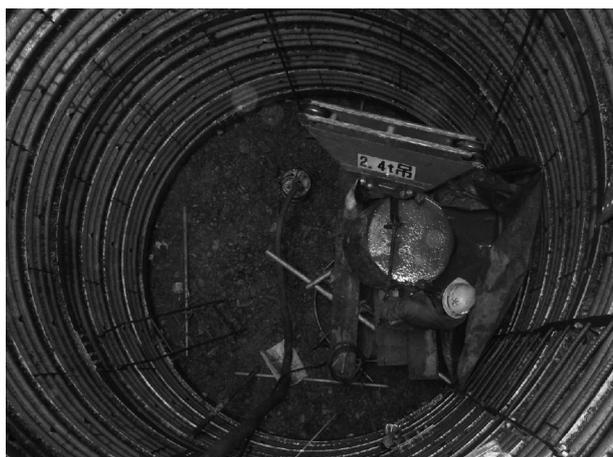
図-4 裏込めモルタル注入

付近で湧水による崩壊の恐れが出てきた。一旦作業を中止し裏込め注入し、これまでの掘削箇所(余掘)分を充填し地山を安定させた。発破併用掘削であるため緩みがちな地山を確認しながら又、余掘を極力なくしながら作業を行った。5.0m おきで裏込め注入をし充填しながら掘削床掘を試みた。

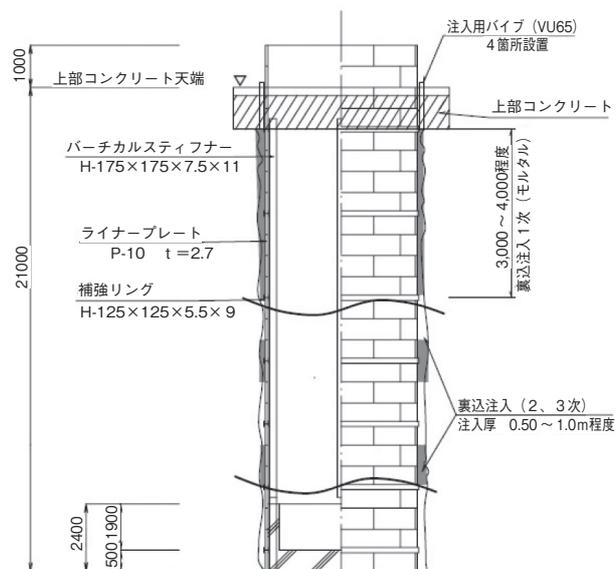
図-5 裏込めモルタル断面及び側面図

断面及び側面図

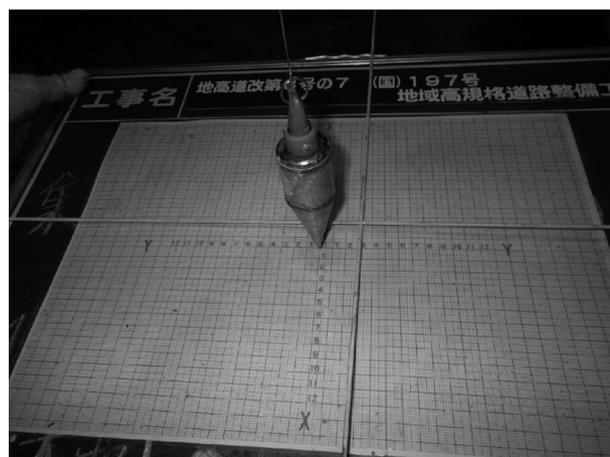
図-6 方眼紙による偏心量確認

今回、ライナープレート安定させることと1.0m毎でライナーの鉛直度・水平度を確認することによって井戸心の偏心量も最大15mmに抑えることができた。

以前はスケールで偏心量測定を行っていたが、A3サイズ方眼紙板に井戸心を照合し、出来形がわかるように工夫を行った。

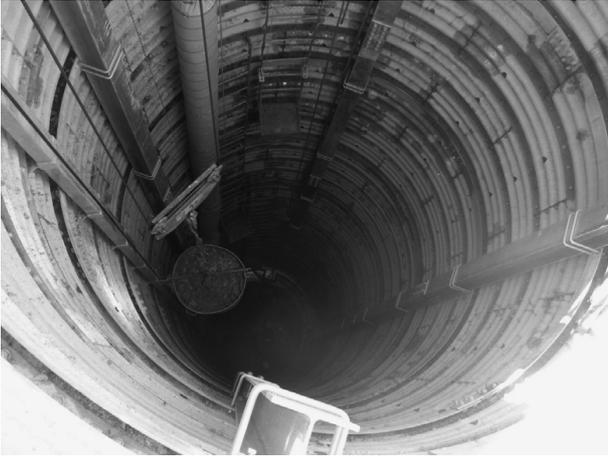
図-7 ガイドレール装着時

①安全性の確保・ガイドレール未装着時では、吊荷の昇降・降下箇所が一定せず、上下作業となり危険が伴っていたが、装着することにより一定箇所に昇降し安全性が確保された。又、掘削箇所2.0m上がりに落下防止網を設置しているため2段構えで安全性が保たれた。

GL-20.0mから地上までの時間計測を行った結果、図-6・7ガイドレール装着時、66秒、ガイドレール未装着時、96秒で1サイクル30秒の時間短縮が得られた。
