## コンクリート構造物のひび割れ対策について

愛媛県土木施工管理技士会

白石建設工業株式会社

- (1) 工 事 名：平成19～20年度つづら川改良  
（その3）工事
- (2) 発 注 者：松山河川国道事務所
- (3) 工事場所：愛媛県松山市つづら川
- (4) 工 期：平成20年2月5日～  
平成21年2月27日

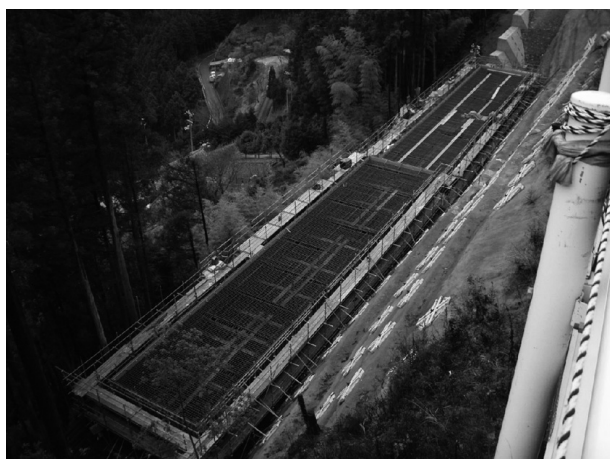
図-2 補強土壁基礎コンクリート打設前全景

まず、補強土壁基礎は幅5.5m、高さ3.5m、延長は29mと30mと2つの区間があり、コンクリート数量は1区間で約600m<sup>3</sup>近くあります。

てですが、設計図書では箱型で中空となっており頂版部の配筋が不安定になります。

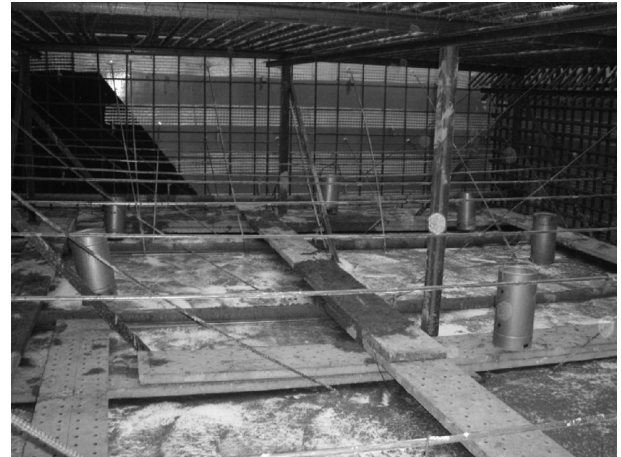
図-5 打継処理剤散布状況

処理ですが、従来のレイタンス処理ではなく汚濁水の発生しないブリードボンド工法を使用した。

このブリードボンド工法は品質的にも従来より優れ過去の実績もあり問題ありませんでした。

また、打継処理剤を使用することで翌日のコンクリート打設ができ工程の短縮もできた。

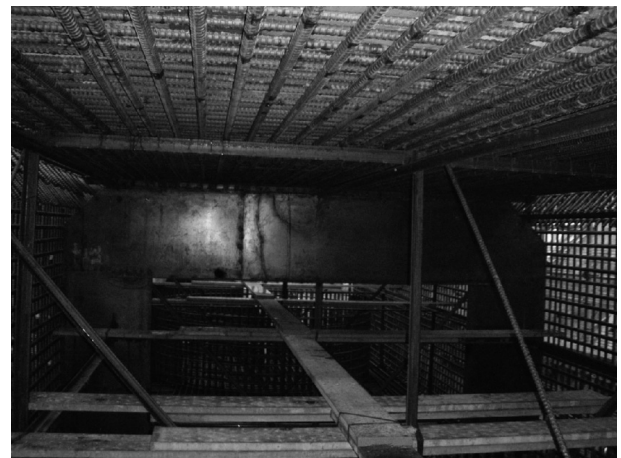
図-6 誘発目地設置状況

3つ目の対応策としては、延長の長い構造物の為クラック防止として1箇所10m程度の位置に誘

発目地を設置した。

鉄筋の内側に誘発目地板、鉄筋の外側は耐アルカリ性ガラス繊維ネットを張り、構造物天端と側面部にVカット目地を設け充填は高伸縮性樹脂モルタルを使用した。

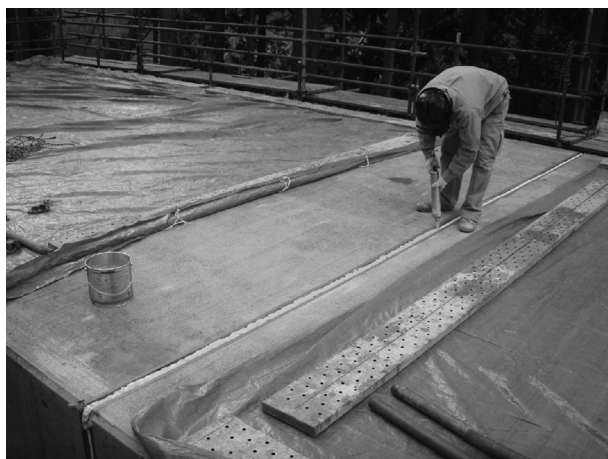
図-8 Vカット目地充填状況

あとVカット目地の充填は専用に開発された伸縮性、接着性、耐久性、作業性、経済性を有する特殊高性能の樹脂モルタルを使用した。

以上の対応策を実施したことにより、クラックを誘発してVカット目地以外のクラックを発生させることがなく品質的にもよい構造物ができた。
