## コンクリートの施工と品質管理の工夫について

福岡県土木施工管理技士会  
株式会社廣瀬組  
監理技術者  
田中久善  
Hisayoshi Tanaka

- (1) 工事名：平成21年度県営ため池等整備事業  
（河川応急）福土地区堰体工事
- (2) 発注者：福岡県筑後農林事務所
- (3) 工事場所：福岡県三潴郡大木町福土
- (4) 工期：平成21年9月3日～  
平成22年6月30日
- (5) 工事概要：堰体工 コンクリート706m<sup>3</sup>・鉄筋28.4t、PHC杭（L=17.0m）24本

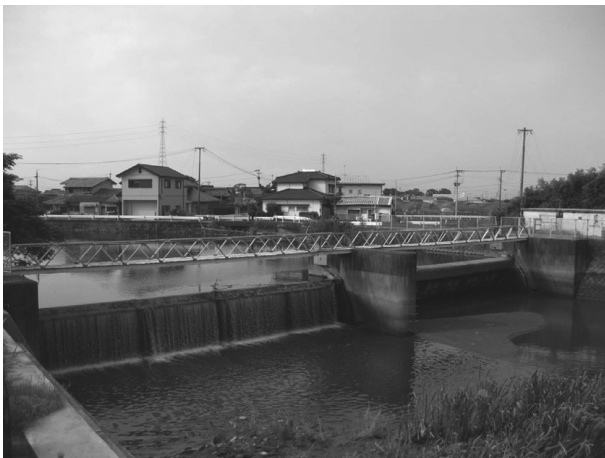
図-1

本工事は、上流側に旧堰体（井竜堰昭和41年6月完成）（図-1）の老朽化によるパイピング及び堰開閉の不具合により、新たに井竜堰下流側に新設する工事である。

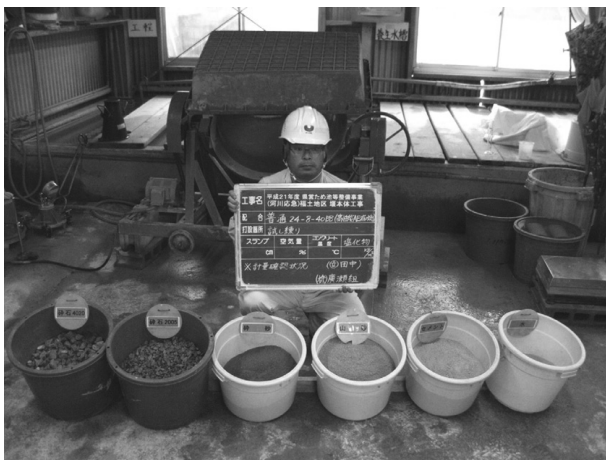
図-2

また、単位セメント量を300kg/m<sup>3</sup>以下の276kg/m<sup>3</sup>に大幅に配合量を減少、水和熱も抑制される点でもある。配合決定には試験練りを行い規定の強度の確認を行った（図-2）。

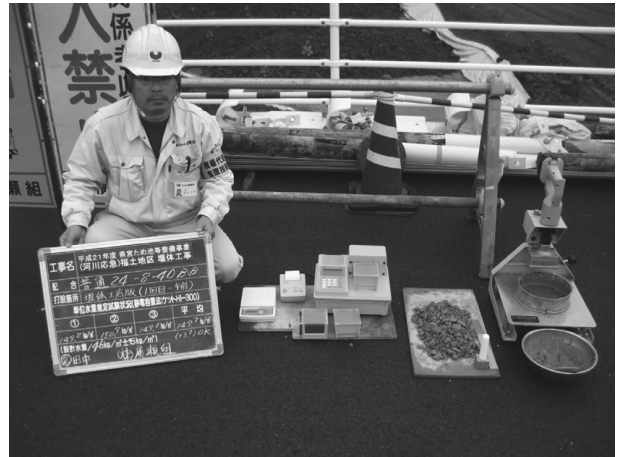
図-3

現場試験においては生コンクリートの品質を確認するため、水セメント比の測定を静電容量法：ケット HI-300（図-3）にて行った。

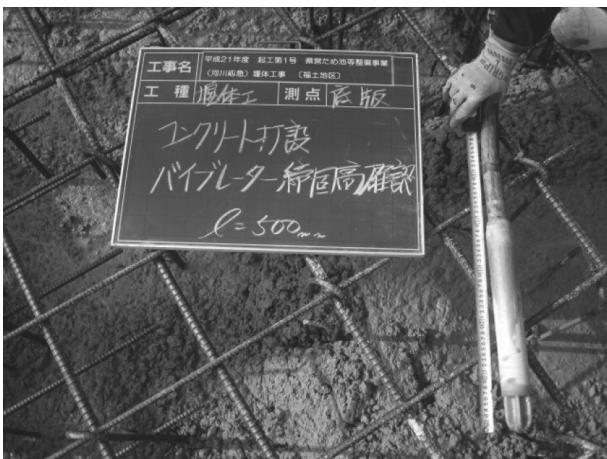
図-6

締固めの工夫として、バイブレーターが下層に10cm以上挿入していることが、作業員の目安となるようにバイブレーターに50cmのところにマーキングを行った(図-6)。

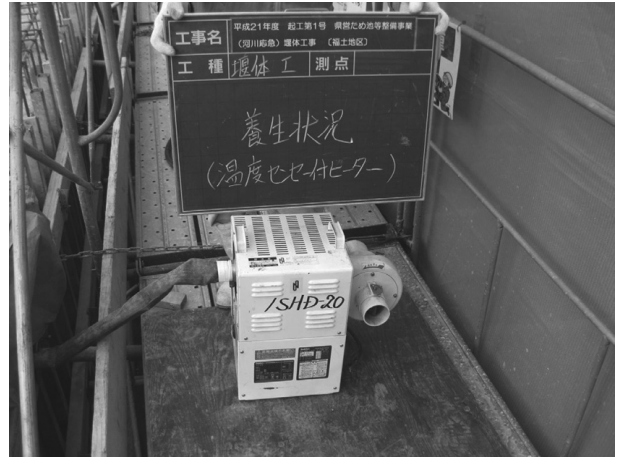
図-7

方法は底版全体をブルーシートで覆いジェットヒーター(温度調整装置付)(図-7)による保温養生を行った。また、堰体底版のコンクリート表面部及び中心部に温度データロガー(図-8)を設置して温度差の観測を行い、ジェットヒーターの温度調整を行った(図-9)。

初期の養生期間中は、ジェットヒーター（温度調整装置付）で温度の調整を2日間行い、表面は冠水養生にて行った。

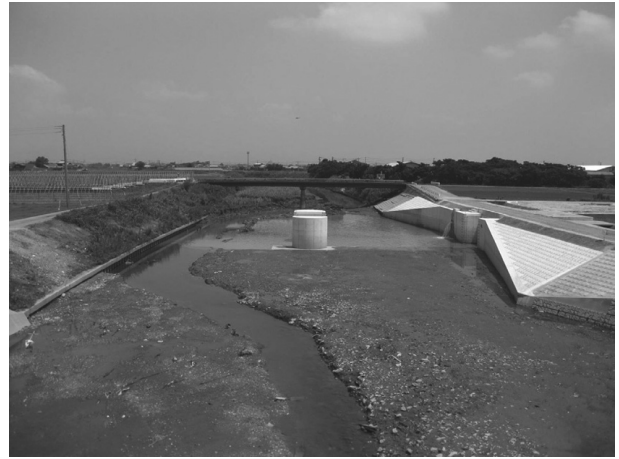
図-11

以上の3項目を行った結果、ブリーディング現象による打ち継目の不良はなく、懸念されていたコールドジョイントは出来なかった（図-11）。
