最終出来形を見据えたアーチ橋の出来形管理について

日本橋梁建設土木施工管理技士会

株式会社駒井ハルテック

本工事は北近畿豊岡自動車道の一区間である和田山八鹿道路（13.7km）の大屋川に架かる、橋長124.5mの鋼単純ニールセンローゼ桁橋の上部工工事である。

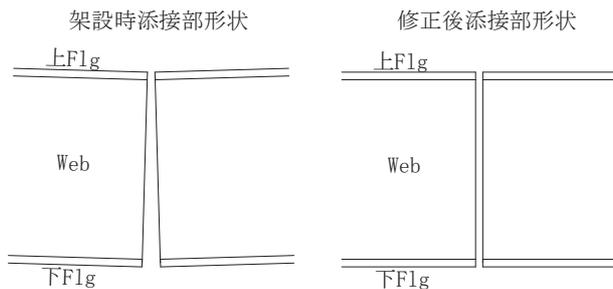
図-3 添接部形状図

この基本方針を元に施工を進めたが、懸念していたとおり、バント支間の飛んでいる河川上の補剛桁のたわみが大きくなり、上フランジ側の隙間が小さく下フランジ側の隙間が大きいハの字形状となった。

これを解消するため、バント上のジャッキアップダウンを行い、添接部の上下フランジの隙間の相対差を小さくし、ジョイント毎に添接部形状の改善・本締めを繰り返すことにより補剛桁の形状確保を行った。(図-3参照)

その結果、河川上で最大 -100mm 程度あった

補剛桁のキャンバー誤差を -35mm まで改善し最終的な多点支持キャンバーの誤差を $-35\text{mm}\sim+5\text{mm}$ の範囲に収めた。

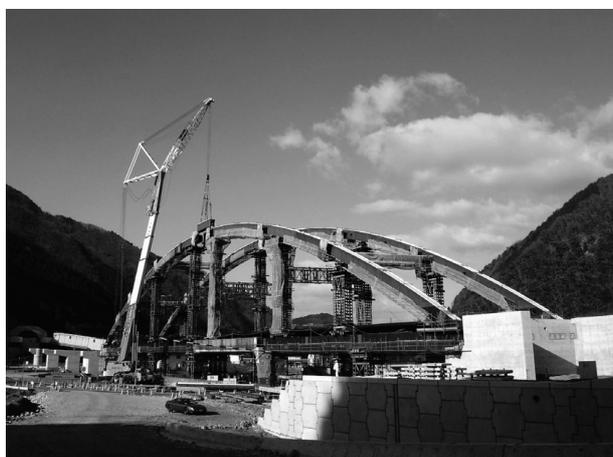
図-5 アーチ架設状況

現場地形条件により補剛桁のベントとアーチのベントがすべて同一箇所に設置出来ないことからアーチ部の架設当初、基準高の実測値がマイナス方向に順次大きくなったが、同一直線上に近いベント箇所で高さ調整を行うことでアーチを閉合さ

せた。

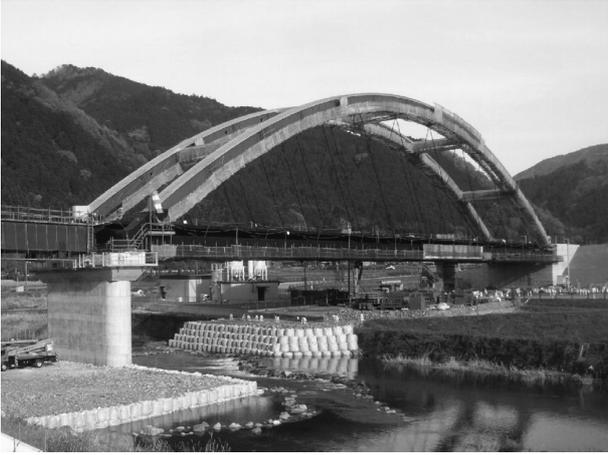
図-6 ベント撤去完了・支点支持状況

ケーブルの一次張力調整を行った後、補剛桁部のベントを解体し支点支持状態とし、その後ケーブルの二次張力調整を行った。

ニールセンサーゼ橋としての鋼桁支点支持形状が完成した時点で支点支持キャンバーを計測した結果、各測点の誤差は $-18\text{mm}\sim+28\text{mm}$ の範囲に収まった。

この値は本橋のキャンバー規格値 ($\delta = \pm 86\text{mm}$) に対して $1/3$ 以内に収まる非常に良い結果となった。

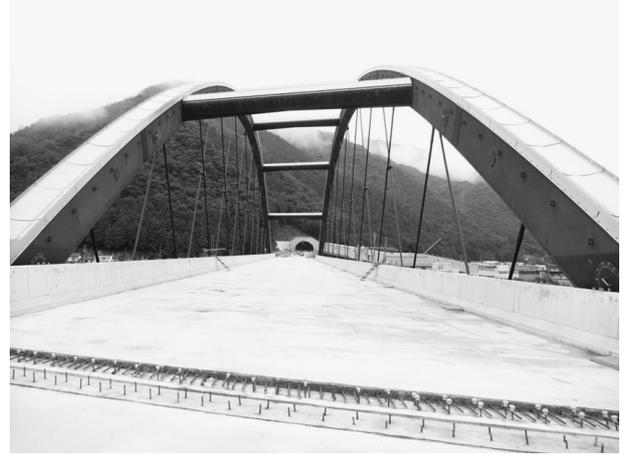
図-7 床版・高欄コンクリート施工完了

各測点の検測棒に設定する床版厚を支点支持キャンバーの誤差に合わせ許容値内で調整し、床版コンクリート打設～高欄コンクリート打設と施工を進めた。

その結果、最終的な床版基準高の全格点での計測結果の誤差は $-11\text{mm}\sim+18\text{mm}$ の範囲に収まり、支間中央部における床版基準高を $\pm 20\text{mm}$ の範囲に収めるという当初目標を達成させた。
