## ヒヤリハットの積極的な活用

奈良県土木施工管理技士会

村本建設株式会社

#### 工事概要

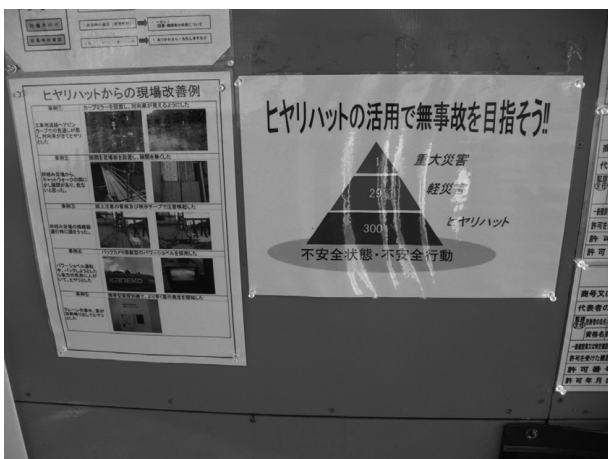
また、安全掲示板に改善事例を明示し、現場全員に周知し、事故リスクのアセスメント（評価）の基礎資料としてヒヤリハット情報を活用することが有効であると考え、リスクアセスメントに基づく危険予知活動に生かした。

図-2 改善例掲示状況

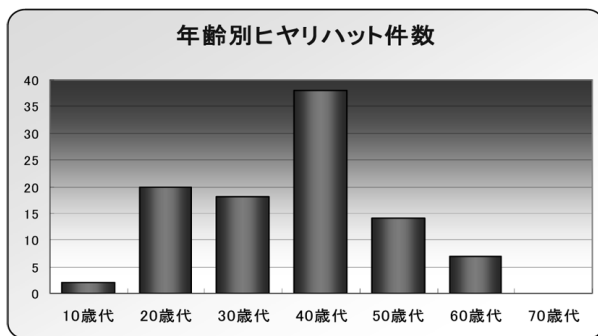
図-4 年代別ヒヤリハット件数

- ・年齢別の傾向は、働いている年齢の分布とおおよそ重なります。

40歳代が多いのは、職長等が多く、危険に気づきやすいことがあげられます。

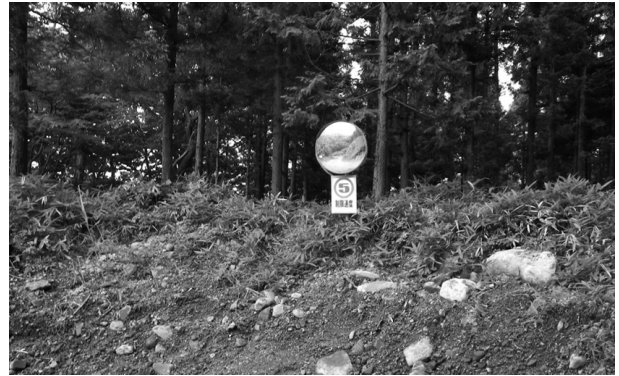
事例①：工事用道路のヘアピンカーブ部通行時に、突然対向車が来てヒヤリとした。

対策：カーブミラーを設置し、対向車の有無がわかるようにした。

図-7 カーブミラーの設置

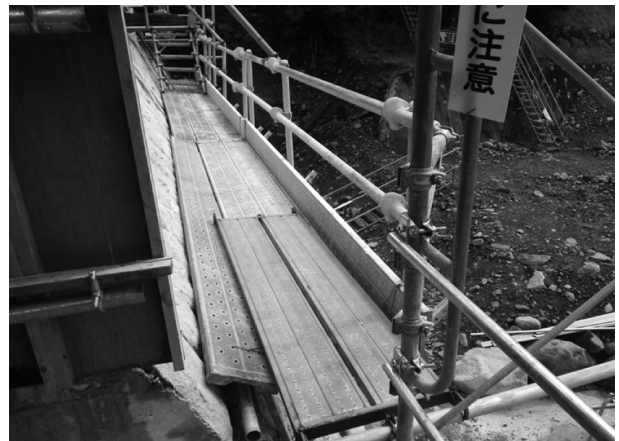
事例②：枠組足場からキャットウォークに渡る箇所の足場の隙間があったので、危ないと思った。

対策：隙間に足場板を追加し、隙間を無くした。

図-8 足場の隙間養生状況

事例②のような足場等に関するヒヤリハットの報告を受けた場合、早く対応しないと、事故の発生する確率が高くなると考え、可能な限り即日に対策をとりました。

仮設物の不備は、設置して初めて確認できる場合が多いので、足場の組立完了後の点検時においても確認すべきであるが、使用中に改良することで、より安全性が向上できるようになります。

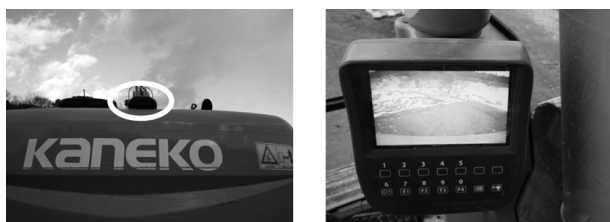
事例③：パワーショベル運転中にバックしようとしたら後方の死角に人がいて、ヒヤリとした。

対策：バックカメラ搭載型のパワーショベルを採用し、後方を確認しやすくした。

図-9 バックカメラ搭載型のパワーショベル

事例③の様な重機等のヒヤリハットが発生した場合、メーカーや、リース会社に問い合わせを行い、対応できる商品があれば、積極的に採用する様に試みました。

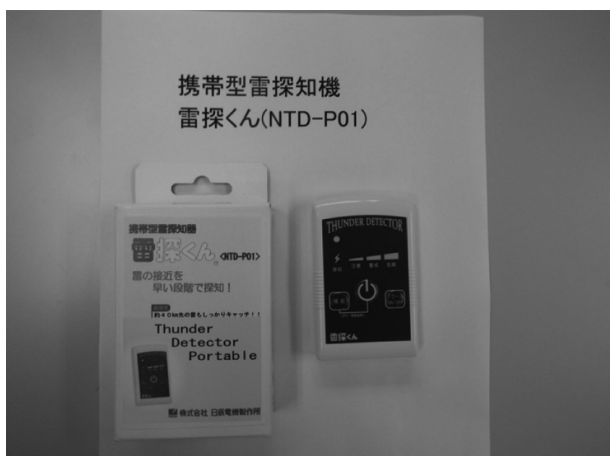
事例④：クレーン作業中、雷が突然鳴り出してヒヤリとした。

対策：携帯型雷探知機で、より早く雷の発生を探知し、作業中止判断に役立てた。

図-10 携帯型雷探知機

栃木県日光市は、雷の発生の多いことで有名であり、何か対策できないか、探していたところ、地元業者で雷探知機を使用しているところがあり、実用性をきいて、採用することとしました。
