『自動車専用道路』を利用した土運搬における 交通管理について

秋田県土木施工管理技士会

伊藤建設工業株式会社

- (1) 工事名：H22年度上院内道路改良工事
- (2) 発注者：国土交通省東北地方整備局
湯沢河川国道事務所
- (3) 工事場所：秋田県湯沢市上院内字新雄勝
～下関字榎木地内
- (4) 工期：平成23年3月5日～
平成23年11月18日

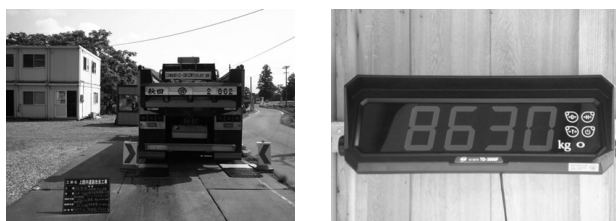
1. ロードメーター（積載重量測定）によるリアルタイムな積込オペレーターとの連絡体制を構築して過積載防止を行った（図-2）。

図-2 ロードメーターによる積載重量確認

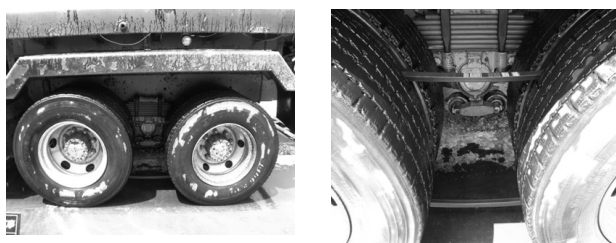
2. ダブルタイヤ・リング（石噛み防止リング）を全車両に取り付けを義務付け、公道上への石噛みによる落石を防止した（図-3）。

図-3 ダブルタイヤ・リング

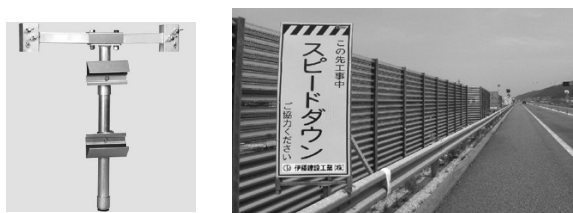
3. ガードレール用の専用固定金具の使用により工事標識の強風時の飛散防止を行った（図-4）。

図-4 専用固定金具による標識の飛散防止

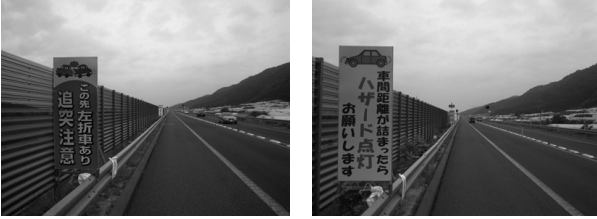
1. 「左折予告標識（追突注意）」及び車間距離が詰まった時の「ハザードランプ点灯」のお願い標識を追加設置した（図-6）。

図-6 標識の追加設置

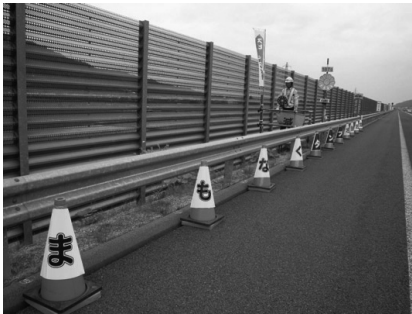
2. 工事用車両出入口200m 手前に高輝度プリズムコーンカバーを設置し「DT 左折」が近い事を予告した (図-7)。

図-7 プリズムコーンカバーによる予告

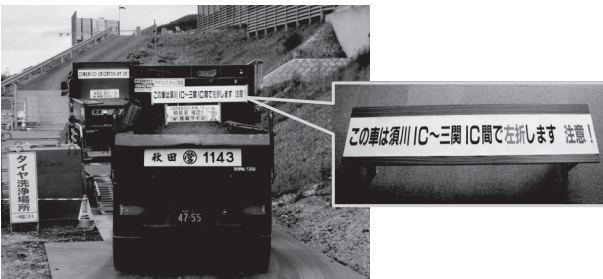
3. 運搬車両に工事車両だと一目で判るようマグネット式大型標示を貼り付けて、後続車に IC 間での左折予告をした (図-8)。

図-8 工事車両マグネット標示板

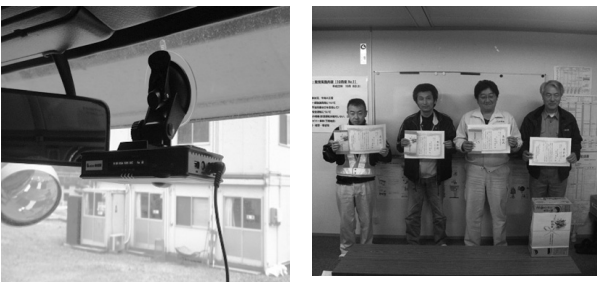
4. GPSを利用したドライブレコーダー（クラウド・アイ NETIS HK-10009-A）をDTに搭載して、遠隔地（現場事務所）からリアルタイムに運行状況を監視・管理を行った。運行ルートの逸脱の有無や走行スピード・急挙動の把握を確認するとともに、CO₂排出量も標示可能なので環境対策にも役立てた。また、個人評価点を集計して平均点を算出し、順位付けをして「優良ドライバー」表彰制度を採用した（図-15・16）。

図-15 機器設置状況、優良ドライバー表彰

図-16 遠隔監視による運行管理状況

中でも「クラウド・アイ」によるDT運行管理を採用した事により、運転手個々の「安全運転」に対する意識の変化が感じられるようになった。
