## 湧水性の高い箇所における補強土壁の施工と安全性

(社)北海道土木施工管理技士会  
 株式会社 藤岡建設  
 工事主任  
 星野 克彦  
 Katsuhiko Hoshino

- (1) 工事名：美唄月形線交付金300交安工事
- (2) 発注者：北海道空知総合振興局
- (3) 工事場所：北海道美唄市
- (4) 工期：平成22年6月11日～  
平成23年1月20日

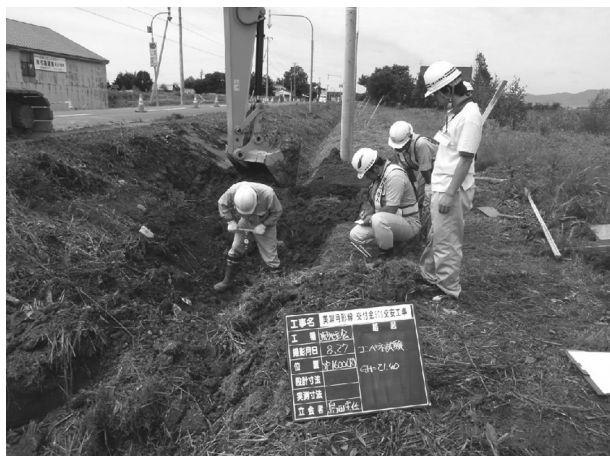
図-2 試掘状況

現況地盤から補強土壁の施工箇所まで試掘を行い、支持力測定を行うと、柱状図通りのかなり低い結果が出た。また湧水により現況地盤を保持出来ないほどの状態が確認され、試掘が完了するまでもなく地山が崩れ、既設道路まで影響が出る恐れもあり、試掘作業を中止し問題点の検証を行った。

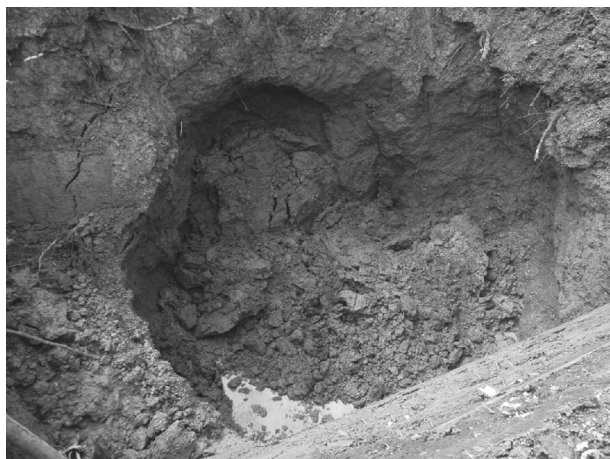
図-3 湧水・崩土箇所確認

1. 元々この土地は沼地であったところを埋め立てし、畑や道路を作った土地柄であるため、湧水は多いと思われる。
2. 隣接する畑は天気の良いときでもなかなか乾燥せず、常に湿った状態のこともしばしばあると言う。
3. パイプライン施工時にも湧水がかなり確認されたが、ポンプアップ等で水を除去すると地盤はそれほど悪くなく十分支持できる掘削床であった。

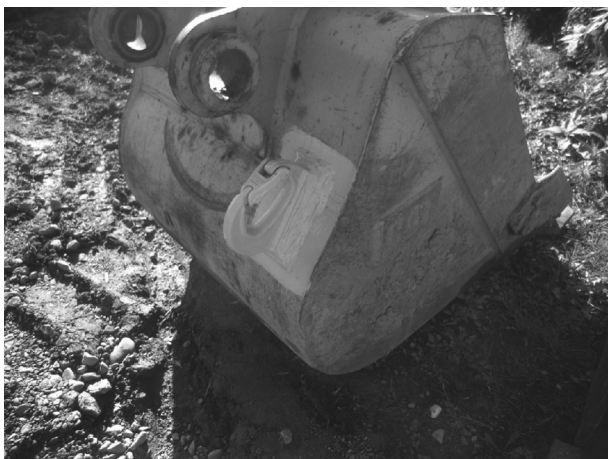
図-8 JIS規格フックを溶接

労働基準監督署担当監督官の指導では(1)テストして引き抜き重量を測定しそれ以上のJIS規格のフックを使用する。(2)JIS規格の外れ止めが付いたフックで且つ常に点検を行い外れ止めやフック自体が不備により外れないこと。(3)JISに準じた溶接技能者による溶接を行っていること。

試験掘削箇所でのクレーンによる引き抜き重量の測定を行った結果4 t弱という結果が出たためJIS規格使用荷重制限5.5 tのフックを有資格者による溶接を行い、引き抜き作業後毎回点検を行った。
