## 新石下橋の送出し架設における安全対策と震災時の対応

日本橋梁建設土木施工管理技士会

株式会社東京鐵骨橋梁

- (1) 工事名：国補街整第22-08-513-Z-001号  
橋梁上部架設工事(仮称)新石下橋
- (2) 発注者：茨城県
- (3) 工事場所：茨城県常総市新石下
- (4) 工期：平成22年9月23日～  
平成23年11月15日
- (5) 橋長：309.0m
- (6) 構造形式：5径間連続鋼狭小箱桁橋

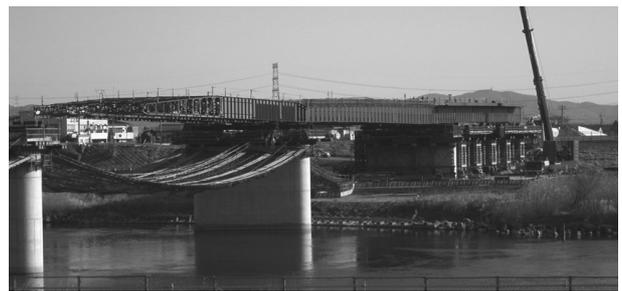
図-2 送出し架設状況

本橋は、鬼怒川流水部を跨ぐため、通常用いるクレーンベント工法では施工困難であるため、送出し架設工法を採用した。本稿では送出し架設時の安全管理方法を中心に、施工管理のポイントについて述べる。

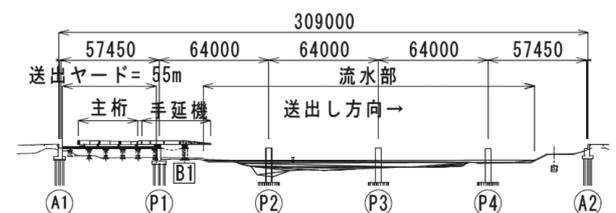
図-3 送出し架設計画図

送出し架設は、逐次構造系が変化するため、桁に作用する応力、ジャッキ受点反力、桁のたわみ等も逐次変化する。そのため緻密な架設計画や安全管理が求められる。本工事では以下の課題を解決する必要があった。

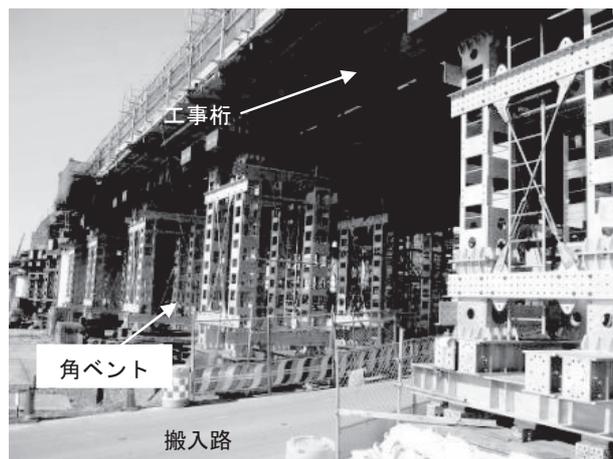
図-4 送出し構台設備

送出しヤードを横断する搬入路は、常に確保する必要があるため、搬入路高さ確保のために路面高さ実測結果を元に、構台下面の最低高さを4.3mに定めると共に、搬入路幅を最低4m（桁搬入車両が問題なく通行できる幅）確保するための送出し構台計画を立案した。送出し構台は、送出し時の台車反力による応力度を満足する当社保有機材のH900工事桁および角ベントを使用した。この工事桁を使用することにより、搬入路幅の確保と台車反力の支持を両立した仮設備を実現した（図-4）。

本現場の送出しヤードは鬼怒川左岸の高水敷部に限定され、送出し構台設置位置に部材搬入路が横断していたため、搬入路を確保しつつ安全性・施工性に配慮した設備計画が求められた。

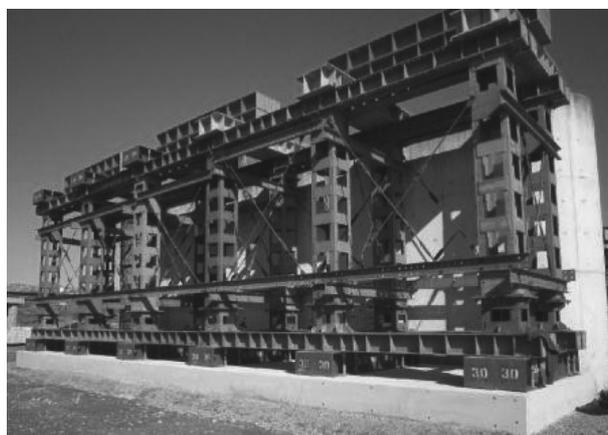
図-5 P1用ベント設備

送出しに使用する送出し装置と盛り替えジャッキは、合計で3m程度の設置幅が必要である。P1橋脚は2.1m幅であるため、送出し設備設置用のベント設備を橋脚脇に設置し、設備幅を確保した。当該部の1主桁当り最大反力は150t程度であり、安全のため送出し設備能力の最大値である200tに耐えるベント構造とした。また、当該ベントが沈下すると送出し作業全体に支障する恐れがあるため、大型コンクリート基礎を採用し、日々沈下の有無を確認した（図-5）。

本橋のP1橋脚幅は2.1mと狭く、送出し装置と盛り替えジャッキの設置が困難であり、その設備計画に工夫が求められた。

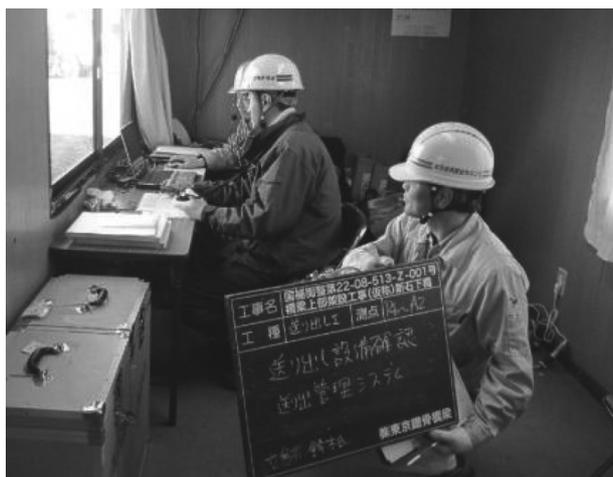
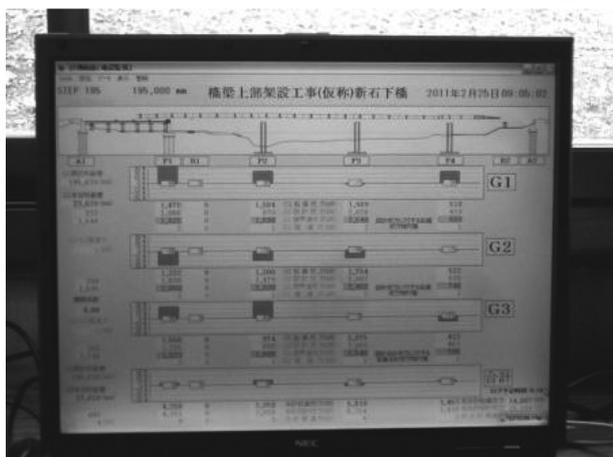
図-6 反力管理状況と反力表示画面

そこで、本工事ではPC-LANを用いた集中管理システムを構築し、送出し中の全支点反力や送出し量、推進反力等をリアルタイムでPC画面上に表示させて一括管理を行った。この時、反力画面表示は、計画反力以下の場合が緑色（安全）、計画反力を超え、桁応力・設備能力許容以下の場合が黄色（注意）、それ以上の反力は赤色（危険）で表示させ、一目で注意箇所が判別できるよう工夫した。これにより、安全かつ迅速に送出し反力管理を実施することができた（図-6）。

送出し反力管理は、各橋脚に配置した送出し装置のジャッキ油圧計から反力を読み取り、橋脚管理担当者が無線等で責任者に報告する手法が採られる場合がある。本橋の場合、最大5橋脚×3主桁=15支点を同時に管理する必要があり、上記手法では、確認に時間を要し、かつ確実性に欠ける。

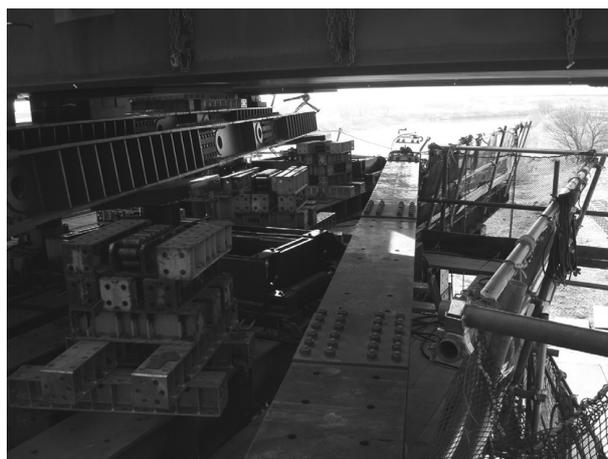
図-7 工事用梁の落下状況

撤去中の梁や仮置きサンドル材等の倒壊・落下

（図-7）があったものの、桁本体の落下は無く、作業員は現場職員の指示のもと現場から緊急退避し、全員無事であった。この時作業員が無事避難できた最大の要因は、携帯電話の緊急地震速報のアラームであった。当日の現場作業は中止、帰宅させた。

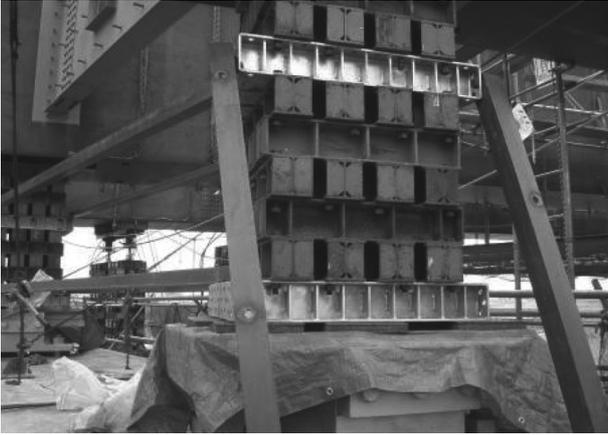
図-8 サンドル固定用鋼材の増設

桁降下は、サンドル材を1段ずつ撤去していく方法とし、降下作業初期段階では2 m以上のサンドル材高さとなる。余震による倒壊を防止するために、サンドル固定用鋼材を増設（図-8）して安全性を高めた。また、撤去したサンドル材を脚上に仮置きする場合は、全ての部材を仮ボルトで固定した。さらに、桁変位抑制対策として、各橋脚の橋軸直角方向固定用ラッシングワイヤーに加えて、橋軸方向固定用惜しみワイヤーを増設し、橋台と桁を常に連結することで余震時の桁変位を抑制した。降下作業中はワイヤーの緩みが無いようにチルホール、レバブロックにより緊張した。
