工事における近隣地域への配慮について

福岡県土木施工管理技士会
株式会社 廣瀬組
監理技術者
後藤 貴保
Takayasu Goto

- (1) 工事名：平成21年度筑後川下流左岸農地防災
中木室2号線（大橋工区）工事
- (2) 発注者：九州農政局
筑後川下流左岸農地防災事業所
- (3) 工事場所：福岡県大川市大字大橋地内
- (4) 工期：平成21年10月8日～
平成22年3月16日
- (5) 工事内容：
施工延長 371.34m
施工始点 測点 No.2 + 49.17m
施工終点 測点 No.10 + 20.51m
護岸延長 左岸：278.64m

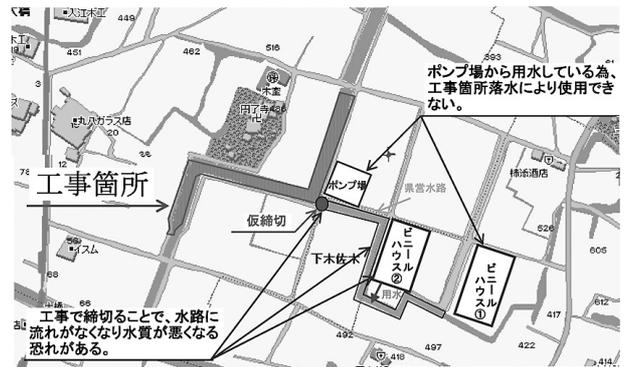
図-4 イチゴ栽培用水の現状

- ②現場の近隣で、ビニールハウスによるイチゴ栽培を行っている農家が2軒あり、そのうち1軒はイチゴ栽培に使う用水を現場内にあるポンプ場から汲み上げており、工事で落水する為にそのポンプ場が使用できなくなる。又、もう1軒は工事箇所周辺の水路から汲み上げており、工事で締切ること、水路に流れがなくなり水質が悪化する恐れがある。(図-4)
- ③石灰系固化材による土質改良があるが、改良による粉塵がお寺やビニールハウスへ飛散して被害が出る恐れがある。
- ④工事箇所の落水により水路内に生息する生物の死骸が悪臭を放つ恐れがある。
- ⑤私有地である田面を借地して施工する為、着工前と同様の機能で返還しなければならない。又、地権者・耕作者とのコミュニケーションをどのように図るか。

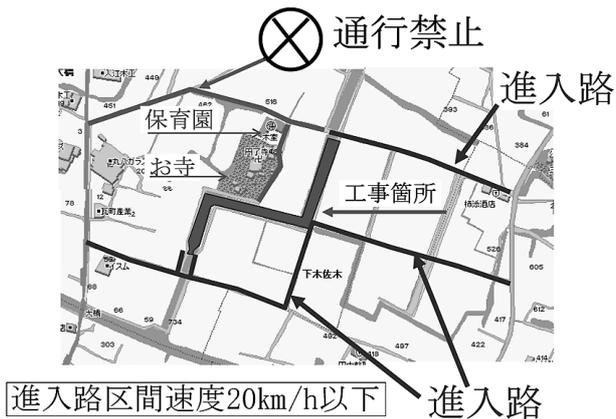
図-5 ルート説明図

- ①工事着手前に運搬ルートの調査を行い、進入路・通行禁止箇所・制限速度区間を決定し、それを記入した説明図(図-5)を作成して新規入場時教育時に作業員に対して周知・徹底させた。尚、ダンプトラックや資機搬入車に工事車両を識別する工事名プレートを運転手の視界の妨げにならないフロントガラスに配置し、裏側には説明図を添付した。(図-6)

- ②イチゴ栽培に使う用水を別ルートから確保する為、大川市土地改良区と打合せを行い、パイプライン配管図を確認したところ現場の上流側にある別のポンプ場と繋がっていることが分かった。そこで、地元土地改良区関係者と協議の結果、上流側のポンプ場でイチゴ栽培に使う用水を確保するようになった。又、周辺の水路から汲み上げているイチゴ栽培についても、水路の水質悪化が見られた場合は上流側のポンプ場で汲み上げる事にした。(図-5)
- ③隣接するお寺に対しては、前後10m区間まで発塵抑制型の石灰系固化材を使用して粉塵を抑制した。又、ビニールハウスに対しては、吹流しの設置及び簡易風速計にて風向きを確認し、ビニールハウスの方へ風が吹いている時は作業を
