I. 技 術 論 文

施工計画

農業用水路改修工事における表面被覆工の実施報告

山形県土木施工管理技士会
林建設工業株式会社
現場代理人
押切和志
Kazushi Oshikiri

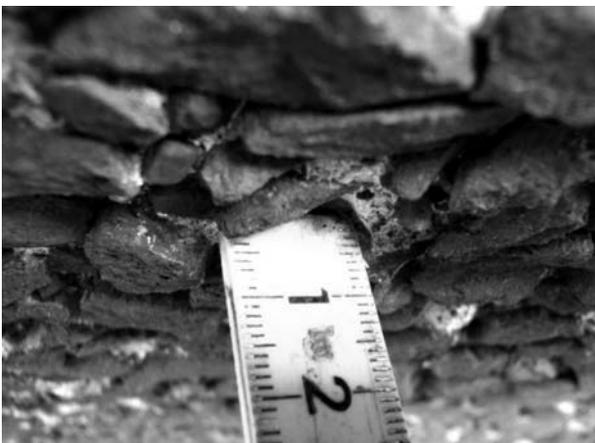
図-4 下地状況(深さ)

特別仕様書に記載されている設計下地処理の範囲は、既設水路表面の凹部の径が10mm以上についてポリマーセメントモルタルを使用し、下地処理(部分補修)を行うことになっている。しかし、高圧洗浄後の表面は経年の流水による浸食によりセメント分が洗い流され、骨材が露わになっていた。(図-3、図-4)

そのため、下地処理の必要な面積が増大し、工程への影響が懸念された。

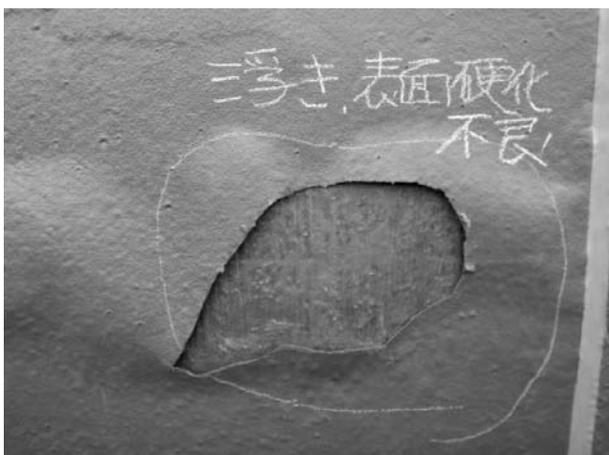
図-5 混合不良による浮き

- (2) 2液型ポリウレタン樹脂系被覆材料では、施工時に混合不良が発生すると硬化不足や変色等の不具合（図-5・図-6）が発生するので、吹付け機械（ノズル）のメンテナンスを確実に行う。また、機器の不具合発生時に備え代替機械の準備をしておく。
- (3) 施工範囲の養生により温湿度管理を確実にを行い凍結や結露を防ぐ。部分的な下地の不具合発生の可能性も考慮し、吹付け前は下地状態を指触により全面確認する。
- (4) 吹付け作業時に暗いと吹付けムラの発生原因になり易いので、照明施設を整備する。

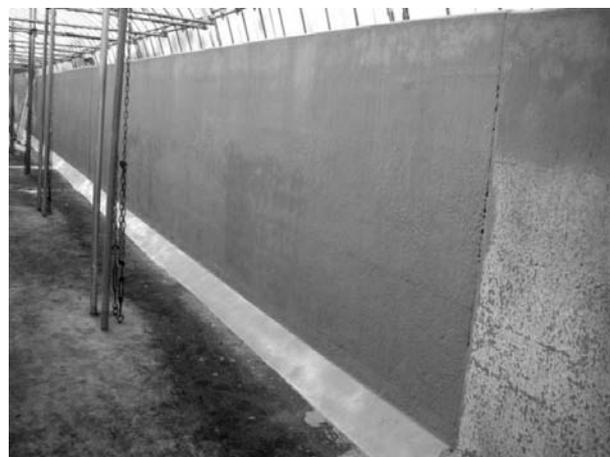
図-7 下地処理工（全面）

下地処理は、当初は設計仕様に従い部分補修のみとして吹付けを行う計画だった。しかし、材料メーカーでは高圧洗浄後の下地状況を考慮し、性能保証には全面的な下地処理が必要との見解であった。

そこで、施工当初に下地処理の有無による現場試験施工を行い、経済性と出来栄えの比較を行った。その結果、下地処理を行わない部分は、やはり表面被覆材を吹付けた後の気泡発生等の不具合の発生頻度が高く、手直し箇所が増加した。結果的に部分補修では瑕疵負担が大きくなると判断し、ポリマーセメントモルタル材の塗布による全面補修を行うこととした。（図-7）

尚、下地処理費は残念ながら設計変更の対象とならなかったものの、出来栄えは前年度施工部分と比較して格段に良くなっており、評価の向上と将来的な瑕疵負担を減少させる効果は大きいといえよう。

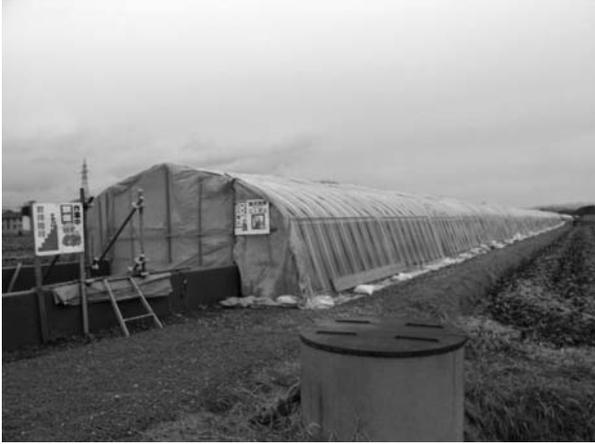
図-8 養生ハウス設置状況

そこで、農業用ビニールハウスの資材を活用し、軽量の養生ハウスを作成した。(図-8)

延長4mのビニールハウスを45組、計180m分を制作し、さらに移動を容易にするための工夫としてキャスター付台車(図-9)も製作した。養生ハウスは密封状態も良好で保温養生の燃料消費も少なく、透明ビニールのため日中は照明設備を使用することなく施工することができた。当初は

強風による飛散倒壊を懸念したが、チェーン等で固定することで、津軽地方特有の風雪時にも問題なく施工を行うことができ、施工品質確保に十分な機能を発揮した。

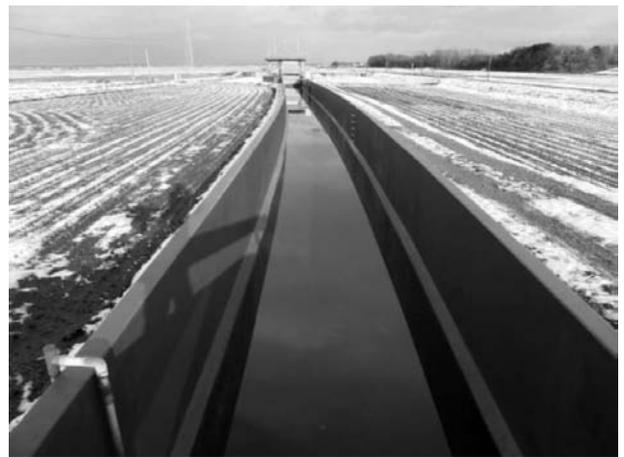
図-10 エコガード工法 完成

ひとくちに表面被覆工といっても有機系(樹脂材)・無機系(モルタル材)や硬質・軟質等多くの種類があり、材料選定にはその特性を学び理解して使用する必要がある。仕様を満足しているだけでは採用には至らず、実績が伴わないと発注者から承諾を得るのに苦労する。今回使用したエコガード工法(図-10)も、これだけ大規模な施工実績はこれまで無いため、今後の性状変化を確認し、瑕疵が発生した場合は、施工者として原因を究明把握した上で修繕する責務がある。

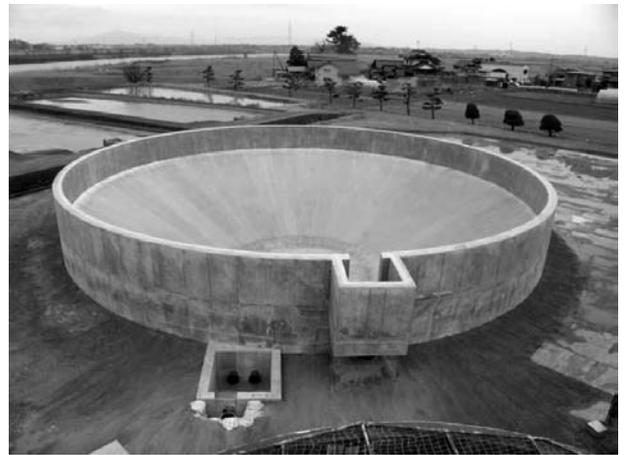
図-2 No.4高速凝集沈殿池完成全景

本工事は、昭和37年に運用が開始された酒田工業用水道遊摺部浄水場における高速凝集沈殿池（25,000m³/日）の新設1基を含む改築事業である。既存施設の改修時期を迎え、経年劣化の進行及び旧基準により設計されていることによる耐震性の不足から、本事業は地震動レベル2（※1）に対応するNo.4高速凝集沈殿池の新規築造が主となる。この沈殿池は図-1・図-2のように円錐形状を含むコンクリート構造物であったため、その施工において多くの創意工夫を実施することとなり、結果として高い評価を得ることができた。その内容について実施効果を交え報告する。

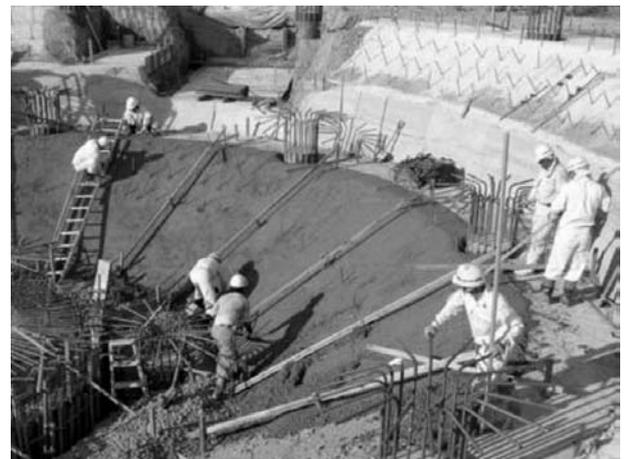
図-3 均しコンクリート打設状況

円錐の掘削形状を精度よく管理するために、切土丁張りとして放射状に32点（16点×二段）の木製法面丁張りを設置したほか、法面管理用に鉄筋D-16を172点（43点×4段）設置し、光波による座標管理とレベルによる基準高管理を行うことで、掘削・基礎碎石・均しコンクリート・型枠固定用差し筋などの計り出しを行った。その結果、均しコンクリートの仕上がり精度で±20mm 以内に仕上げることが可能となった。（図-3）

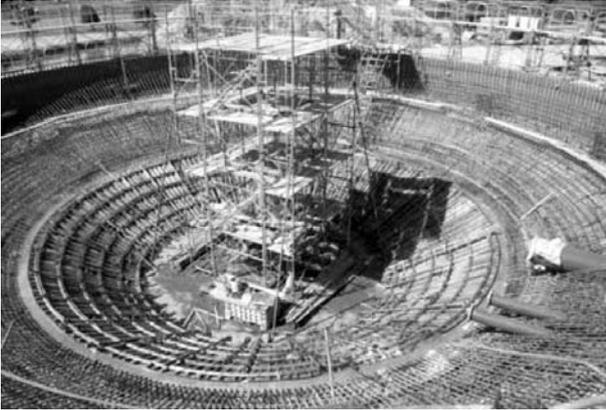
図-5 センター管理用足場

ことにより、鉄筋組立・型枠組立の曲線位置の管理を可能とし、常設による計り出しから精度の高い管理を行い、打設前の自主確認で型枠外周にて寸法誤差 $\pm 10\text{mm}$ の精度を実現した。

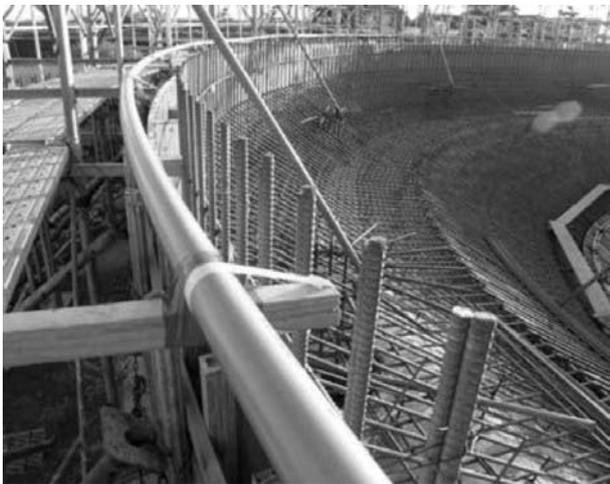
図-6 塩ビ管を利用した丁張

底版コンクリートの仕上り位置を塩ビ管 VP40 のしなりを利用した丁張（図-6）とすることで、どこにでも糸を張ることが可能となり、傾斜底版の厚さ・鉄筋かぶり・型枠用セパレーターの取付時に寸法管理用中央足場丁張と併せて精度の高い管理を可能とした。

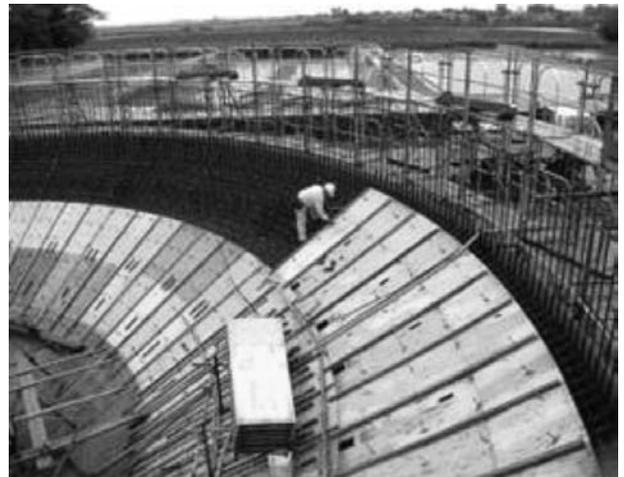
図-7 扇状型枠

るために、工場でプレカットによる4面切断の棧付き型枠を製作して搬入し、現場の型枠大工の技能に頼らずに品質確保できる施工とした（図-7）。型枠の取付けは、均しコンクリートに埋め込んだ差し筋（@600mm以下）に溶接固定とし、片押しにて順次組付けを実施した。

壁部建枠においては縦使用にて外壁を形成し、高さ調整後の型枠隙間には発泡ウレタンを充填してノロの流出対策を行った。外周Rを出すために鉄筋バンドで締め付けていたが、打設に伴い締め増しする必要があった。また、打設中に型枠を踏み抜いて修正した箇所では完成後に段差が目立ち、反省点となった。

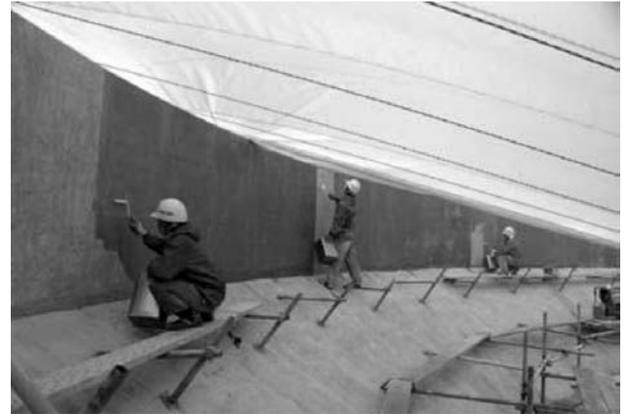
図-8 全面シート張内部

管理用の中央足場より全体にロープを張り渡し、4枚の白色ターポリンシート(14m×14m)にて全面シート張りを実施した(図-8)。場内の換気は送水管より送風し、内部ではジェットヒーター3台にて10℃以上を保つ給熱環境とし、ポリマーセメント系防水工の下地・中塗り・上塗りに対し、施工後3日以上乾燥養生を実施した。

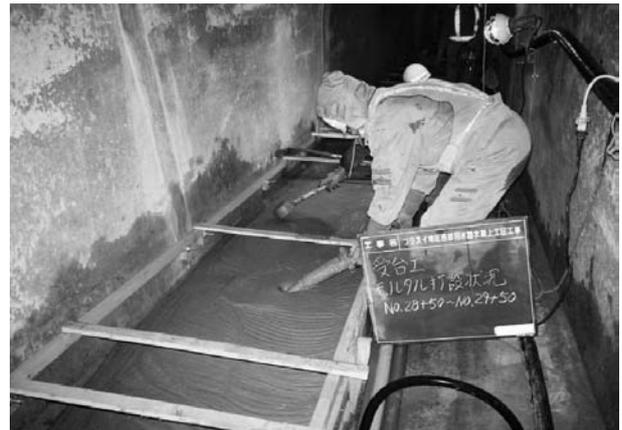
図-2 受台モルタル打設状況

受台コンクリートの追加による工期延長が47日と短かったため、1回当たりのコンクリート打設延長を150m(26日=13回×2日/サイクル)に設定する必要性があった。しかし、設計のコンクリート配合(18-8-40)では圧送距離を確保できないことが判明し、コンクリートからモルタル(1:3)に配合を変更して打設を行ってみたが、モルタルポンプでは120m程度しか圧送することができなかった。

このことにより、打設目標を100mに下方修正し、昼勤でモルタル打設、夜勤で型枠解体及び組立という、昼夜体制での作業を行わざるを得な

った。この結果、受台モルタルの打設は予定よりも工程が若干縮まり、ほぼ予定どおり45日間で作業を完了させることができた。

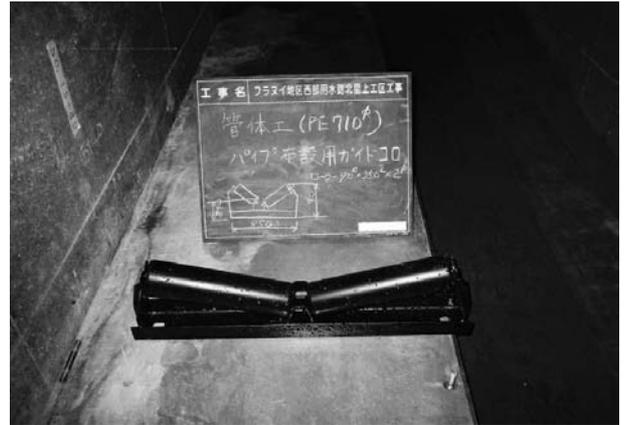
図-5 V形ガイドコロ（曲線区間用）

とした。なお、トンネル内は曲線部分があるため、曲線区間にはV形のガイドコロを据え付けて、高密度ポリエチレン管を誘導した。

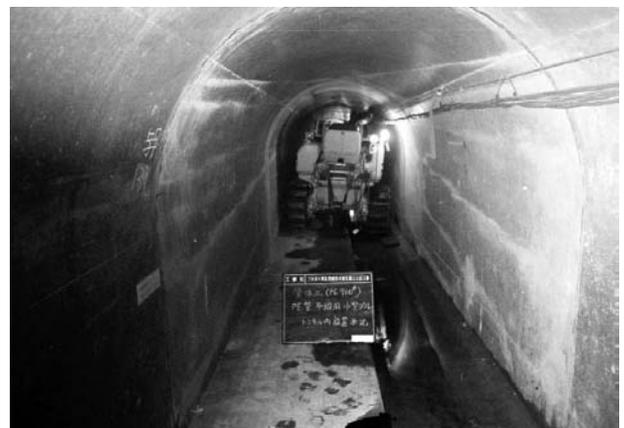
図-6 ドーザショベル

トンネル内の幅員は、 $2R=1,800\text{mm}$ と非常に狭いため、延管時の牽引機種を選定するのに苦労した。トンネル内のインバート及び受台モルタルを損傷させないで、トンネル内を走行可能な機種として、タイヤ式かゴムキャタ式を候補にあげた。各所へ問い合わせをしたところ、ゴムキャタ式のドーザショベル（D20S）を調達することができ、トンネル坑内に配置することとした。

トンネル吐口側に発進ヤードとして管融着作業を行う設備を設置し、呑口側の高密度ポリエチレン管末端を先導して、順次融着しながらトンネル坑内への延管作業を行った。トンネル坑内にはあらかじめドーザショベルを搬入しておき、いつでも牽引できるように配置した。

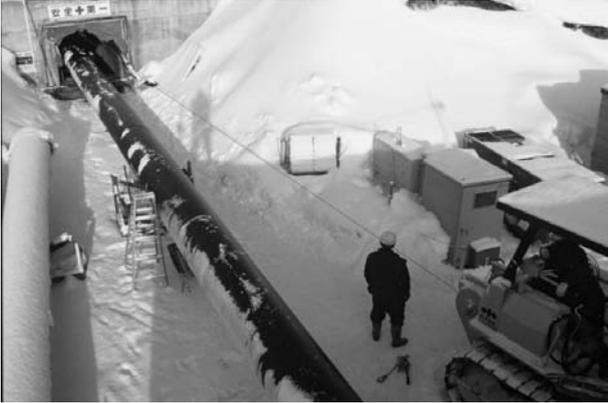
図-7 トンネル坑内への延管状況

当初は、発進ヤードである吐口側よりウインチ付きブルドーザ（D40A）及び滑車を利用して延管作業を行い、管体の重量がある程度増加してきた段階でトンネル坑内のドーザショベルに切り替える予定であった。しかし、ガイドコロの接地抵抗軽減効果が予想以上であったため、ドーザショベルを使用することなく延管作業を完了させることができた。

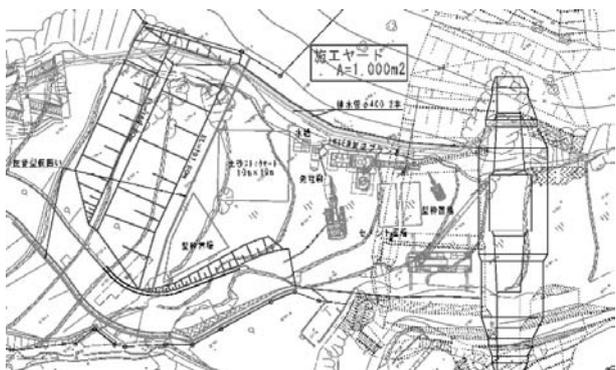
図-2 INSEM 施工ヤード計画図

掘削により発生する土砂で下流の谷間を盛り立て、INSEM 施工ヤードを造成することを計画した。施工ヤードは1,000m²程度が施工可能な目安とされており、この大きさを目標に造成計画を立案した。

その結果、1,000m²の施工ヤードを確保することが可能と判断し、現地発生土砂を搬出しないという INSEM 工法の基本理念のもとに施工を開始することができた。

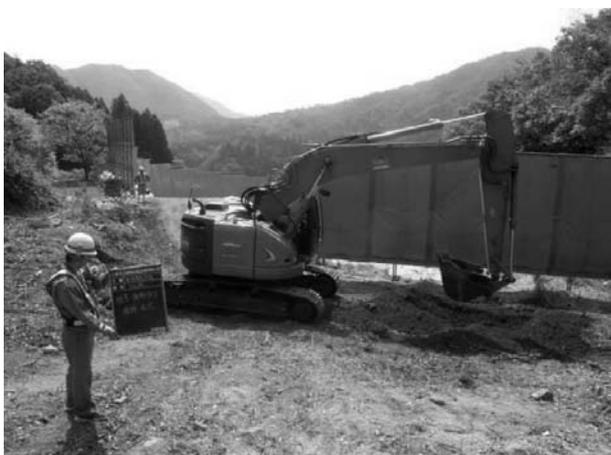
図-3 攪拌騒音試験実施状況

防音型仮囲いの設置や極低騒音型機械の使用など、適用可能な防音対策を講じたうえで、実際のバックホウ混合を想定した攪拌騒音試験を実施した。この試験には近隣住民も参加して実際の騒音を体感し、意見を聴取した。

騒音測定値は最大で70dB 程度であったが、地域環境が静かなゆえに攪拌時に生じる機械摩擦音が受忍限度を超えているという意見を頂き、攪拌時の騒音に対して更なる対策が求められた。

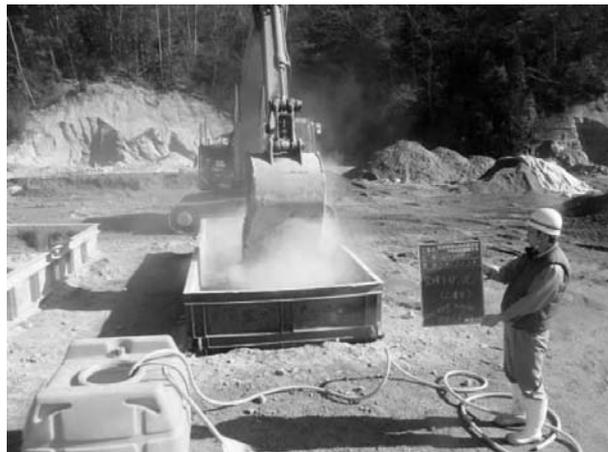
図-4 バックホウ混合時のセメント粉塵の例

また、バックホウ混合時のセメント粉塵の発生制御については、INSEM 材の品質確保のために加水前の空練り作業が必須となるため、緩やかな攪拌作業以外にその対策は無かった。

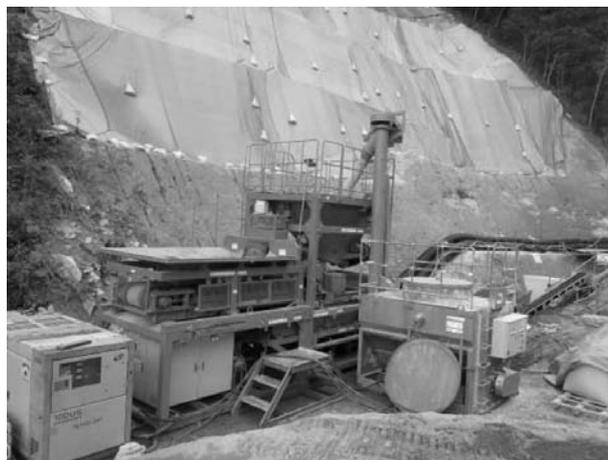
図-5 INSEM 材製造プラント

これらの環境問題に対応するため、バックホウ混合方式から専用プラントによる機械攪拌方式へ変更し、攪拌騒音・セメント粉塵の問題に対応した。

専用プラントでの INSEM 材の製造は、動力源に発電機を使用しており、母材となる現地発生土が礫を多く含まない土質であったため、攪拌時の騒音は最大でも55dB 程度に制御でき、外部からは機械が稼働していることが分からないほど攪拌騒音を低減することができた。

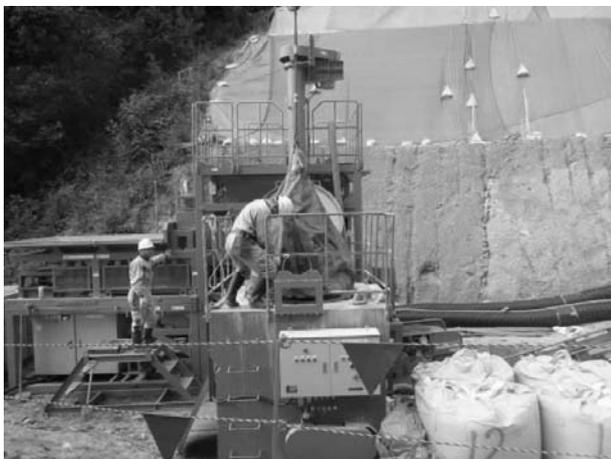
図-6 セメント投入時の防塵シート

また、機械内部で攪拌を行うため攪拌時にセメント粉塵が発生することは無く、ホッパーへのセメント投入時に専用防塵シートを使用することにより、更なる粉塵の発生防止処置を行った。

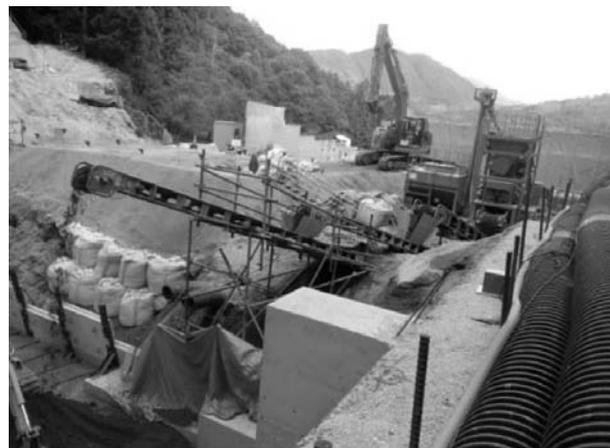
図-7 ベルトコンベアによる運搬

INSEM材はコンクリートと同様に製造後2時間以内の締固めが原則とされており、時間経過による含水比の変化が品質低下の要因となり、特に夏場の施工ではその影響が顕著になる。そこで、製造された INSEM 材をベルトコンベアを使用して直接堤体内に運搬し、堤体内では不整地運搬車を

使用することで、締固めまでの時間を最小限に抑え、2時間以内の締固めを完了することができた。

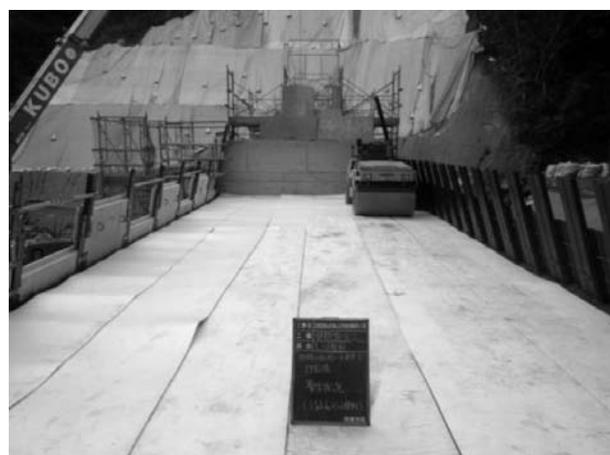
図-9 保温養生マット敷設状況

冬季施工時は一日の作業完了時に保温性に優れたマットを敷設して養生を行い、打設面の凍害対策を行った。

打設面の養生温度を測定したデータはグラフ(図-10)のとおりであり、外気温が0℃以下の場合でも9℃以上の養生温度を確保することができ、凍害対策として機能していることが確認できた。

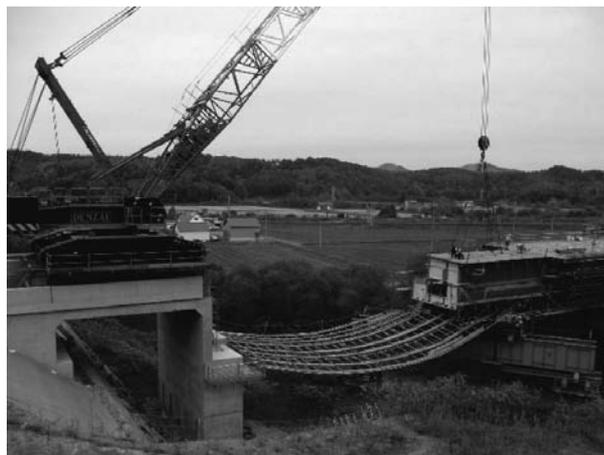
図-6 既設構造物防護構台 (A2 橋台350t クレーン)

これらの補強・防護構台の設置により作業の安全性を高め、既設構造物への損傷を防止することができた。

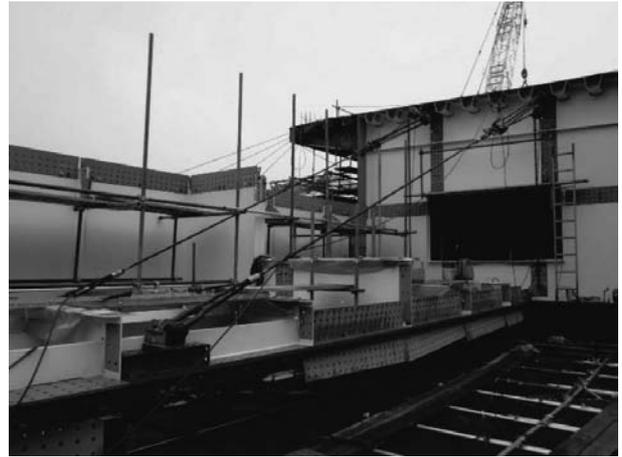
図-9 分割ブロックたわみ防止装置

たわみ防止装置は汎用の架設機材を組み合わせるにより狭い桁上で設置・解体が人力で安全に行えるようにした。これにより効率的な作業手順で出来形精度を確保することができた。

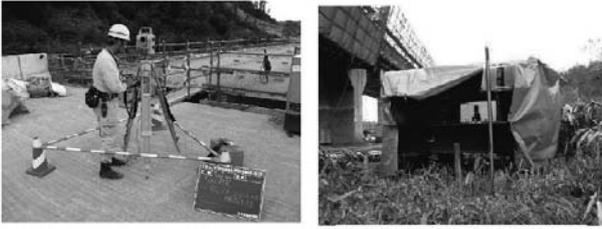
図-10 ベント及び桁高計測状況

そこで箱桁天端高はトータルステーションによる自動視準計測、各ベント高はリアルタイムシステムを使用したレーザー計測を行い短時間で精度の良い計測と架設作業の安全性を確保できるようにした。

各ベント高はリアルタイムシステムで計測値の管理を行い、あらかじめ設定した警戒値を超えた場合には回転灯と警報を作動させ、すぐに架設作業を中断できる体制を整えた。これにより架設された箱桁高さの変状がベントの変状によるものが架設ステップによるものがすぐに判断すること

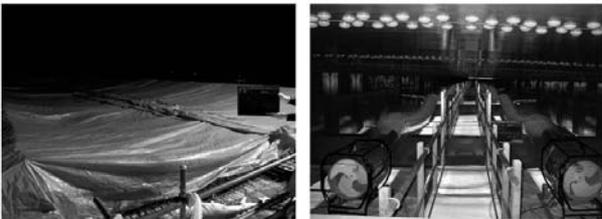
図-11 コンクリート寒中工養生状況

橋面の養生設備は設置期間と施工箇所付近の風速と積雪量等の気象条件と床版コンクリート施工手順から総合的に考え、床版コンクリートに支柱として棒鋼を埋め込み、膝丈程度のシート防護工を設置した。給熱設備は床版下面の足場を断熱シートで被い、ヒーター及び温風ダクトを配置した。

この対策により強風・積雪による設備の倒壊もなく、養生期間中に安定した給熱を行うことができ、所定のコンクリート温度を確保することがで

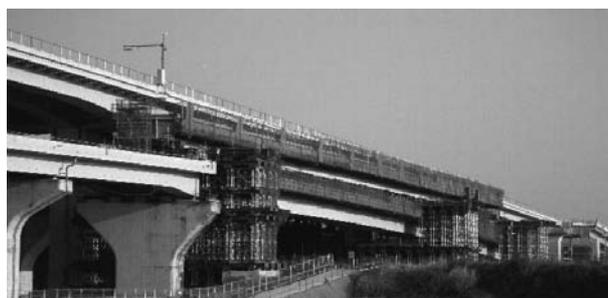
図-5 三宅IC橋／OFFランプ縦取り架設状況

ランプ部の縦取り架設時は、先行架設桁となる一般部の鋼桁上に、後死荷重・活荷重と同程度の架設時鉛直荷重（約64kN/m）が作用する。さらに、縦取り部材の高い重心位置へ架設時水平荷重が作用することにより“ねじり”や“不均等反力”が発生する。よって、架設時は中間支持ベントを設置して完成系より支間を短く（約94m）する工夫をし、一般部鋼桁の安定照査を行い、中間支持ベントを含めた橋体全体系の耐力確保を検証することとしたが、この中で以下の課題が浮上した。

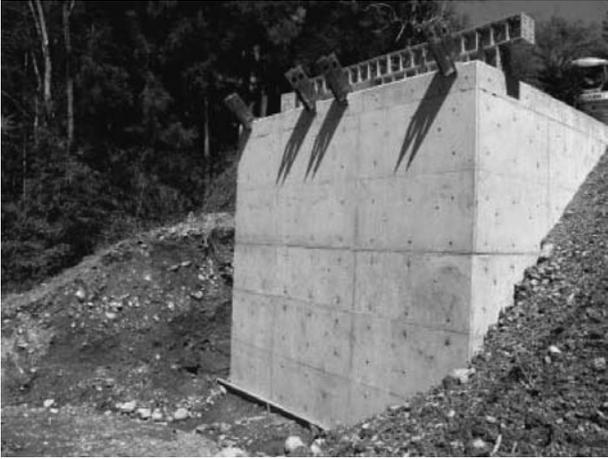
図-5 補強土壁、重力式擁壁を兼ねた
コンクリートアンカー

対応策としては、グラウンドアンカー工法からコンクリートアンカー工法に変更した。コンクリートアンカー工法は安全性が高い反面、コストアップになるのだが、右岸側クレーンの組立解体費の削減及び右岸側構造物との兼用によるコンクリートアンカー残置をすることで当初計画時のコスト

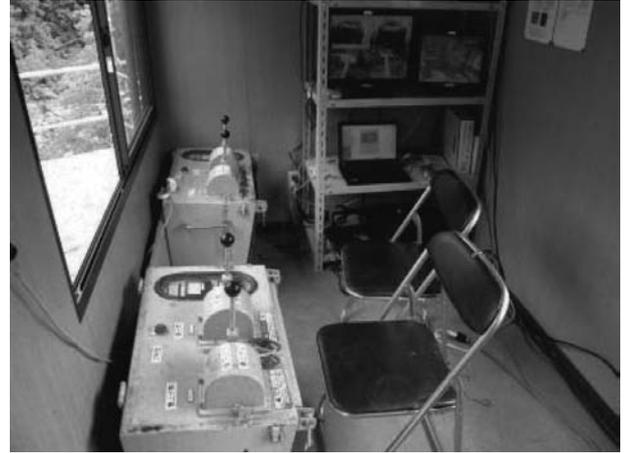
図-6 ケーブルクレーン操作室内部

ケーブルクレーンの運転は、作業を目視できる位置にケーブルクレーン操作室を設けて、ウインチの運転席から遠ざける遠隔操作を行うこととした。そして、操作室から目視出来ない箇所にテレビカメラを設置しモニターにて監視した。これにより、危険性の高い桁架設作業をケーブルクレーン運転者が目視でき、合図者の負担の軽減した。また、ウインチや発電機の動作音の少ない箇所での運転は、無線による合図が聞き取り易く運転者から高評価を得た。テレビカメラによるケーブルクレーン設備の監視は、施工管理する我々も全体

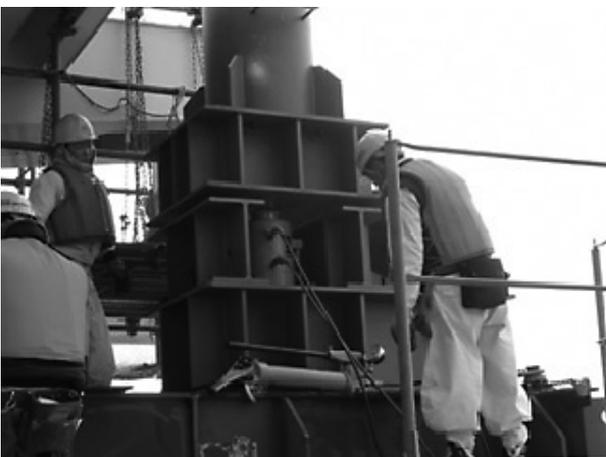
図-6 台船上での反力調整

重は設計値の $\pm 10\%$ で管理し、海上輸送中の桁の損傷を防止した。(図-5, 図-6)

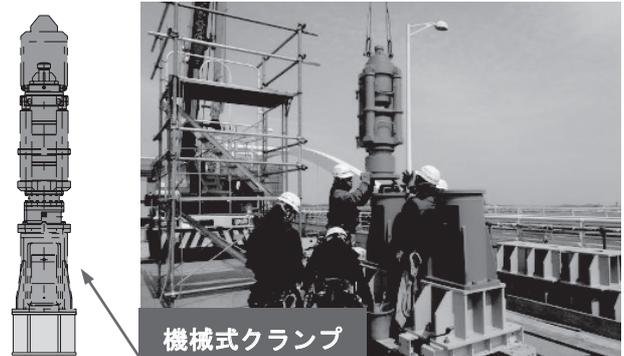
図-9 機械式クランプ

- 1) 機械式クランプの取付け (図-9)
- 2) ワイヤー破断に備えてPC鋼棒を配置 (図-10)

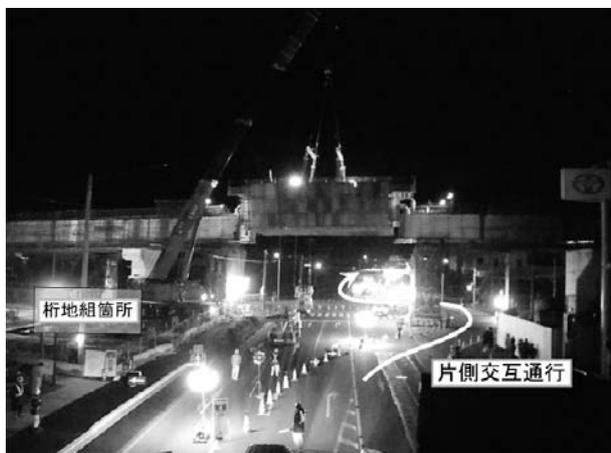
図-4 国道上架設

な手順は、23径間の桁を大きく3ブロックに分割し（図-3）、トラッククレーンベント工法により、ヤード内は360t吊トラッククレーン、道路上は550t吊トラッククレーン（図-4）、鉄道では650t吊クローラクレーンを使用して架設を行った。また、3ブロックの中心支承は固定とし、その他は可動とした。支承タイプは、架設工法と橋脚の耐力を考慮し、A1,P1は反力分散沓、P2~P22は施工時可動（滑り面に0.15の摩擦係数を確保するため二硫化モリブデン塗布）・完成時固定とできるFxSB支承、P23は可動支承を採用した（図-3（STEP3））。

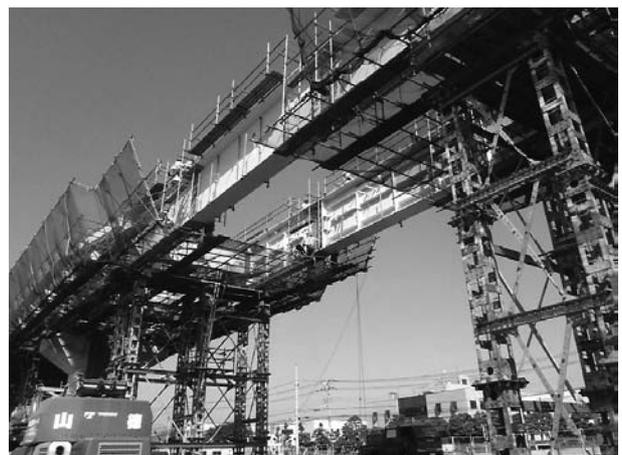
図-5 調整桁架設

調整桁の計測は、桁温（内部温度含）及び桁の伸縮が安定した夜間に実施した。計測値が安定し、工程の都合もあったため3回で終わらせた（表-1）。調整桁は、事前に設計値に対し40mm長く製作しており計測結果を基に残りの加工を施し工程短縮を図った。

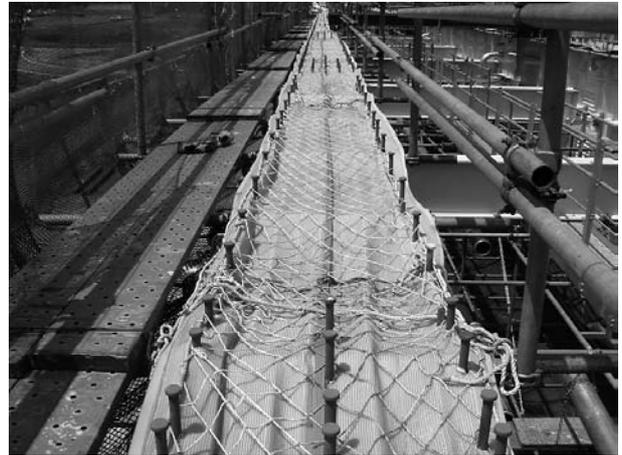
図-7 桁の冷却状況

を確認すると、特に影響は無かったと言える。桁を冷やす作業も桁下の蛇口を回せば水が出る状態にしていたため、誰でも容易にできるようにしていたのは得策だった。

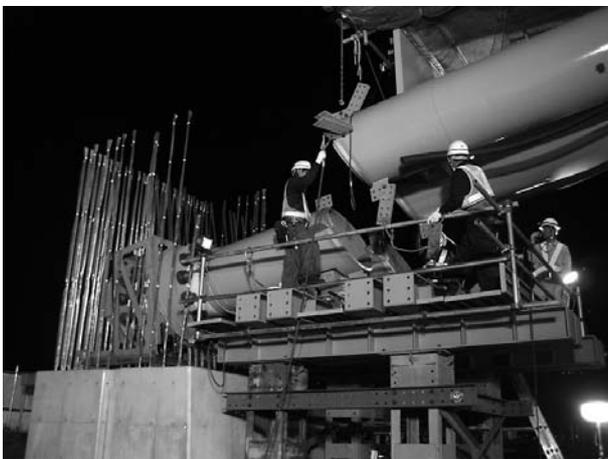
図-2 該当継手部架設状況

継手部のクリアランスを確保し、架設時間を短縮できるように先に架設した継手部仕口を上を開け、一括架設時の桁落とし込み施工が行い易くなるよう、現場溶接継手部の仕口形状を斜め受け形状とした(図-2)。

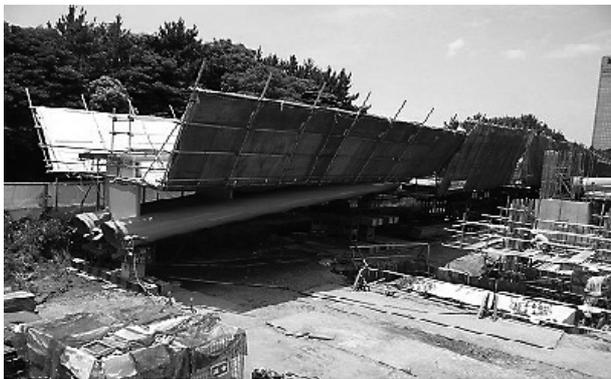
図-6 足場先行設置

地組桁架設後の足場設置作業は、交通規制を回避するため、桁地組立時に設置し足場を含めた一括架設を行った。

架設重量は、桁自重に加え約13t増加したが、足場設備を地上にて架設部材に先行取付けすることで、足場設置に伴う交通規制回数を減らすことができた。また不安定な状態で桁と足場を存置する期間を無くし道路上への落下物を防止することができ、道路利用者（車両・歩行者）に対する安全性を大きく向上することができた。

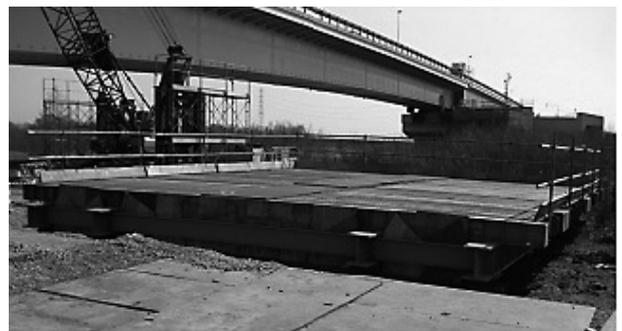
図-3 クレーン構台設置状況

する作業ヤードの補強を実施した。補強方法は、河川直近部にはクレーン構台（図-3）、それ以外の一般部については砕石、鉄板、H鋼の敷設による補強とした。また、360t吊トラッククレーンの据付箇所は、アウトリガー位置に基礎杭を打設して補強した。

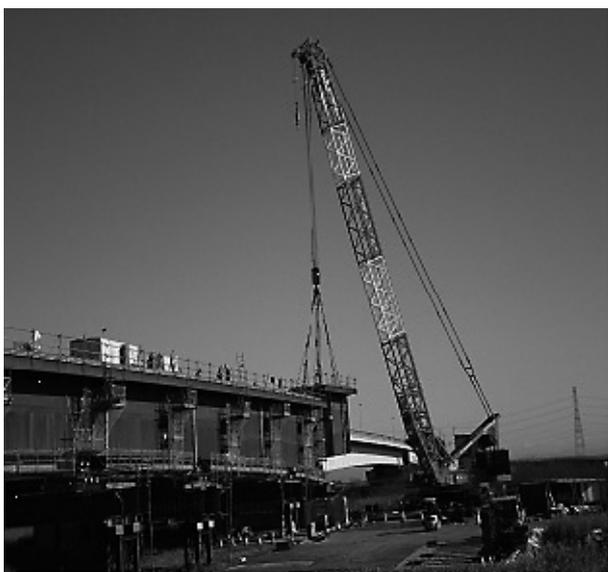
図-4 横取り架設前の桁架設状況

以上より、ベント上への桁架設（図-4）完了後、P2橋脚のみで縦移動併用の横取り架設を採用し、これを可能とする800t耐力の二軸スライド装置を使用した。なお、二軸スライド装置とは、各横取りラインで横取り方向が異なる（各横取りラインが平行でない）横取り架設において、横取りの進捗に伴う各受点間間隔の変化に追従可能なスライド設備のことである（図-5、6）。

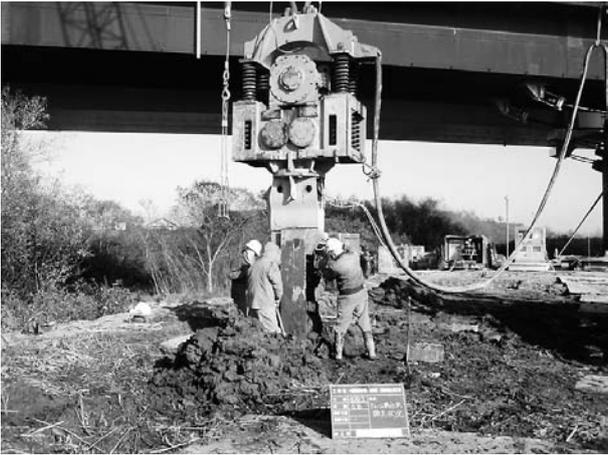
図-8 ウォータージェット併用の杭抜き作業

力のバイプロハンマーによる杭基礎の引き抜き作業を試みたが、前項の問題点で触れた杭基礎の付着力の増大と思われる理由で引き抜くことができずに、能力の大きなバイプロハンマーを採用することとなった。しかし、その場合、過負荷により安全装置が作動し、バイプロハンマーの停止により撤去作業の効率が低減した。また、周囲の地盤振動が大きくなり、周辺環境の悪化が懸念された。

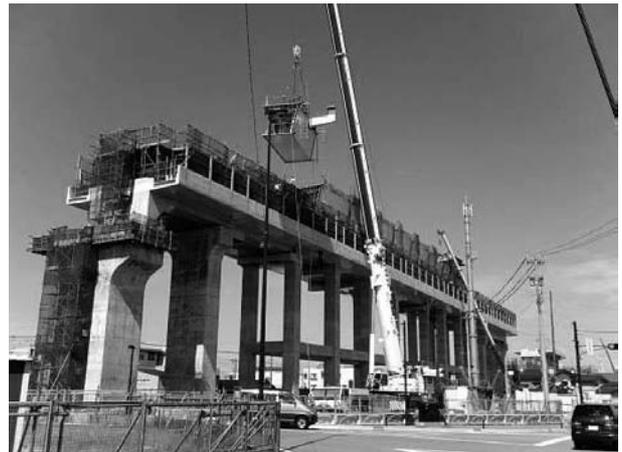
図-4 桁組立状況

現場継手部の添接板は、摩擦面の品質の配慮により別梱包で搬入した。搬入した桁は必要な足場等を地上で取り付けた後、200t吊油圧式クレーンにより組立した（図-4）。クレーン設置場所は、以前は民地、県道であったことから、埋設物の有無を確認し、地耐力試験を実施した。クレーン設置場所の不陸調整は砕石で行い、鉄板にてヤード全体を養生した。

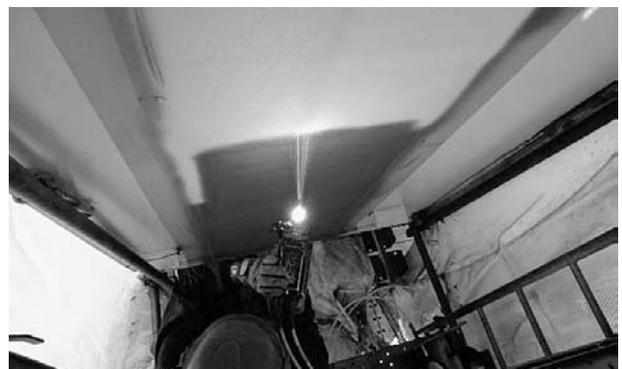
図-5 亜鉛・アルミ常温溶射

現場溶接・現場塗装は、品質および工程確保のため、桁全体を風防設備で覆った中で行なった（図

-5)。シート張りとしたが強風でのシート破損、飛散を防止するため、外側全面にコンパネ+ネットを設置し、堅固な設備とした。

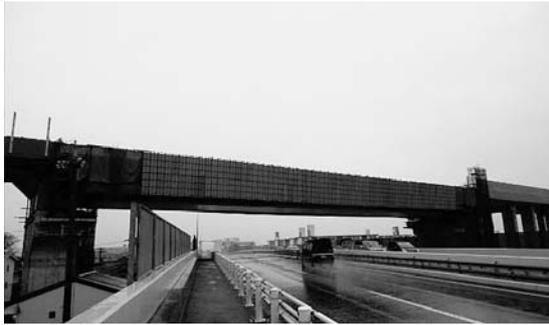
図-10 吊足場組立完了

桁架設完了後、吊足場組立を行なった。作業は国道8号を車線規制し、夜間（22～6時）にて実施した。足場は全面板張りとし、作業性の良いSKパネルを採用した（図-10）。

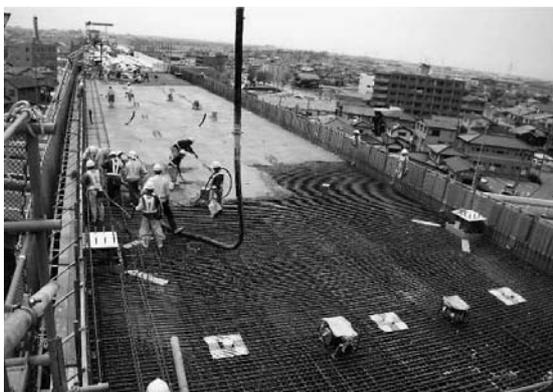
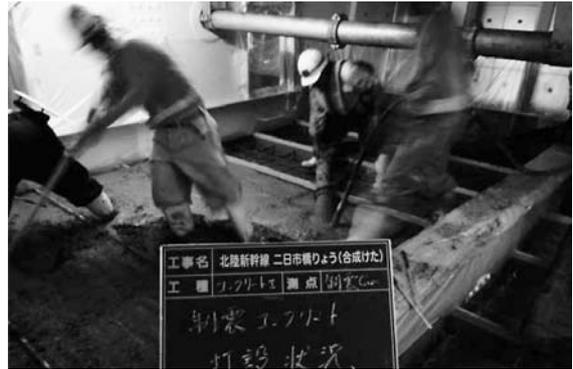
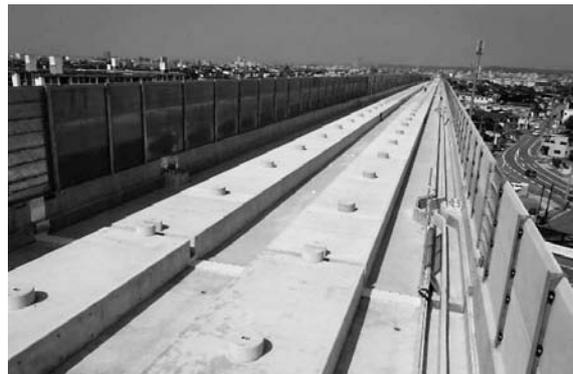
トの順とした。また、桁たわみの大きい床版、制振、路盤コンクリートはスパン中央から打設した(図-12~14)。

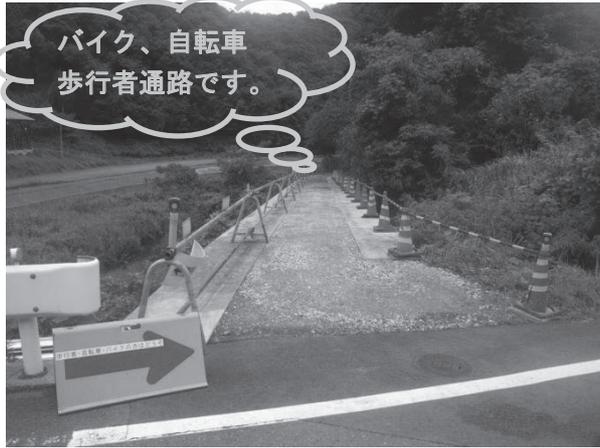
図-5 迂回路設置完了

全面通行止めの迂回路については、地域の皆さんの要望に答えるべく、かなりの草に覆われていた管理道の草刈り、表面の土砂のすき取りをして再生砕石 RC-40を敷き均して、バイク、自転車、歩行者の生活の足として確保しました。

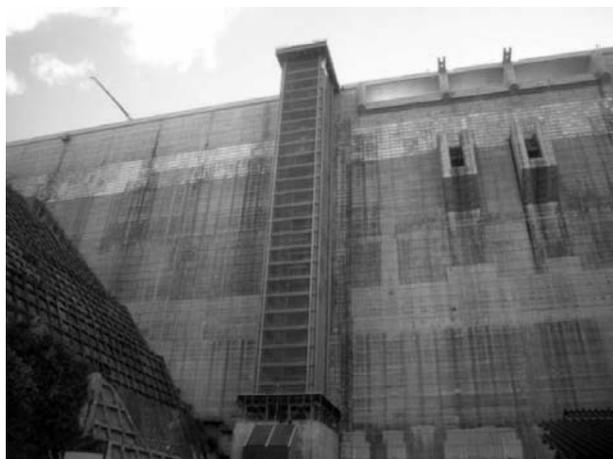
図-1 選択取水設備全景

選択取水設備全景および全体図を図-1、2に

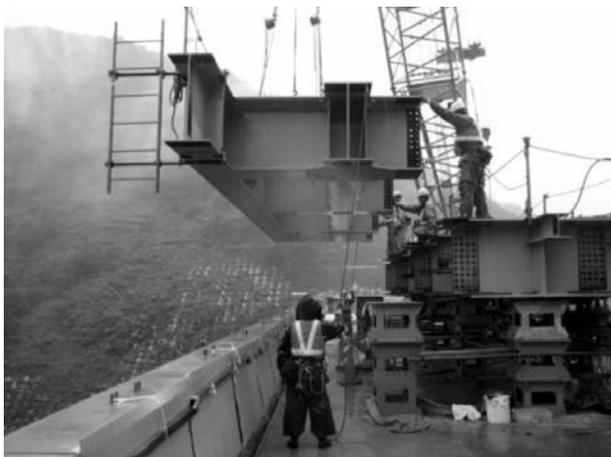
図-4 塔上ガーダ組立状況

さらに高所での仮設工事や組立作業を回避でき安全性の大幅な向上や組立精度および継手部塗装の品質確保が実現できた。

提案計画の施工状況を図-4～7に示す。

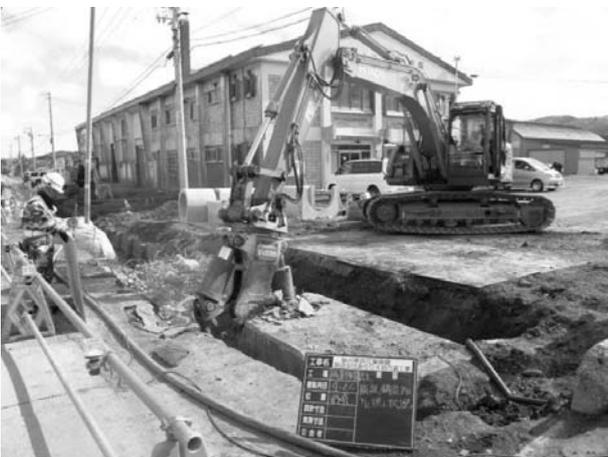
図-5 油圧式解体機

コンクリートの解体作業時では通常ブレーカーでの解体となっていたが、油圧式解体機による解体作業に切り替えた。

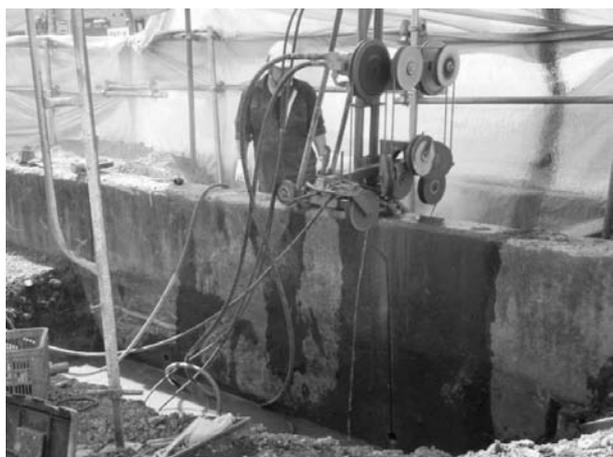
図-6 ワイヤソーによる切断

リート切断を行いブロック割りで解体作業を行った。切断時は騒音を抑さえるためワイヤーソーにて切断作業を行い苦情対策に努めた。

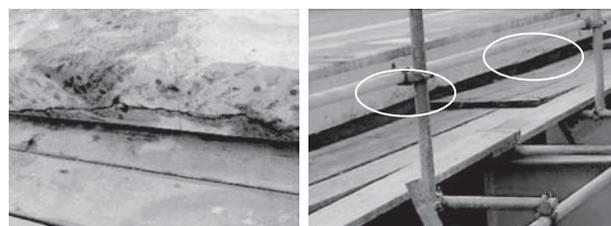
図-4 既設床版の切断面

アルミ床版の設置に伴う地覆改良工において、既設床版の切断が必要であった。過年度の補修工事にて床版下面には炭素繊維補強シートが被覆されていた。そのため、外観では分からなかったが、床版を切断したところ切断面に多くのひび割れが発見された（図-4）。このままでは耐久性が悪いと判断し、新たな対策を検討した。

切断面のひび割れ状況把握のため、全体調査をすみやかに実施した。既設の炭素繊維補強シートを撤去後に叩き検査を全面で行い、ひび割れ部の

コンクリートを取り除いた。そして、それら損傷箇所の長さや幅、厚さについて計測を行った。

修復方法については、床版の断面修復および剥落防止の両方を行うことが可能な新技術のコンクリート保護工で、当社が開発に関与した「アロンブルコート Z-X (NETIS:CB-120013-A)」を採用した(図-7)。これにより、長期供用における床版の耐久性向上を図った。修復は他の工種と同時進行で行うことにより、工程に影響を及ぼすことなく施工することができた。

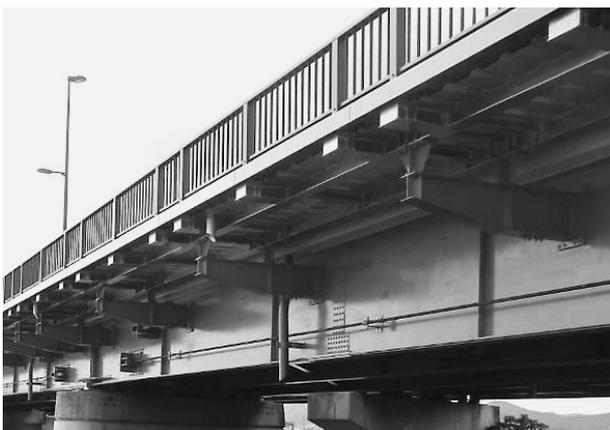
図-5 アルミ床版設置後

- ①橋軸直角方向への対策：既設橋主桁の通りを実測して、歩道ブラケットの製作に反映した。歩道ブラケット上に設置する馬材の位置に対し、桁の出入り量を反映することで馬材やアルミ床版を直線に配置することができた。
- ②橋軸方向への対策：歩道ブラケット間隔の実測を行い、アルミ床版の製作に反映した。具体的には、馬材と取り合うアルミ床版のボルト孔位置を実測値に合わせて削孔した。
- ③高さ方向への対応：既設橋の車道路面高の実測を行い、誤差の小さい近似放物線を設定し馬材の製作に反映した。
- ④誤差吸収への対応：長孔の採用や調整プレートを使用することにより、製作や架設における誤差を吸収可能な構造とした。

これらを実施した結果、全てのアルミ床版において追加の削孔や部材の再製作等の手戻りが生じることもなく、現場工程に影響を及ぼすことなく収めることができた（図-5）。

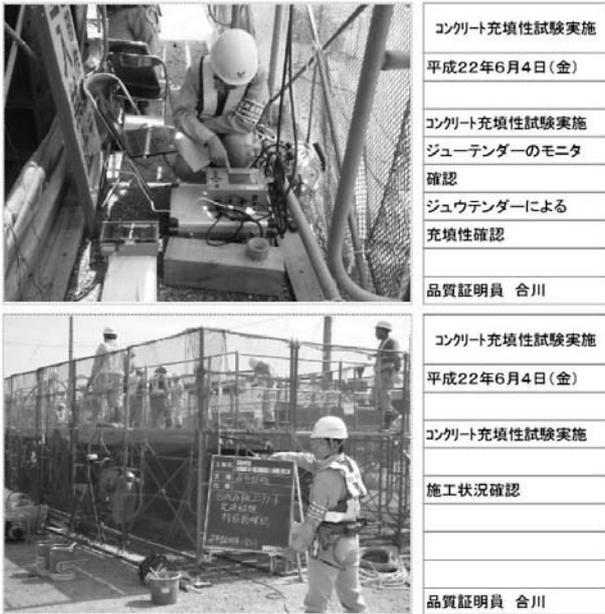
図-4 実物大供試体にて充填性確認

小型供試体による充填性確認の結果をもって実物大供試体による充填性確認では、実際の施工を想定してバイブレータの挿入時間を5秒及び10秒として実験を行った。結果は、バイブレータの挿入時間5秒,10秒共に充填された。(打設中は検知システムで確認。図-4参照)

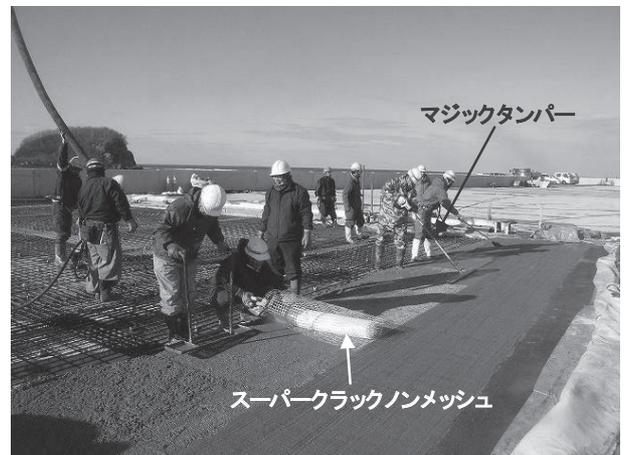
図-5 コンクリート打設状況

は、粘性が強く比較的固いコンクリートであるため、端部が跳ね上がるなど所々でメッシュが表面から浮き出て埋設具合にムラが生じた。そこで、バイブレーター機能を有したタンピング用左官機器(マジックタンパー)を使用することで、きれいにムラなく埋設することが可能となった。(図-4、5)

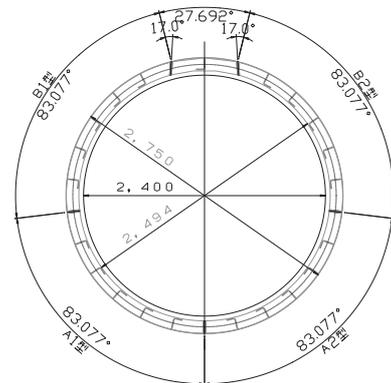
図-1 スチールセグメント標準断面図

二次覆工箇所は、セグメント厚（175mm）のP & P C工法に挟まれる位置で、最小かぶり厚50mmとなる。そのため、コンクリート充填性やひび割れ、耐久性において以下の問題点が懸念された。

- ・トンネルセンターと型枠センターのずれ寸法（以下ライズ）を考慮した最小かぶり厚43mm。
- ・かぶり厚小に伴い、棒状バイブレータによる締め固め不可に起因する空隙の発生。
- ・設計基準強度 $24\text{N}/\text{mm}^2$ の高炉セメントポンプ圧送時の材料分離，すりへり抵抗の低下。

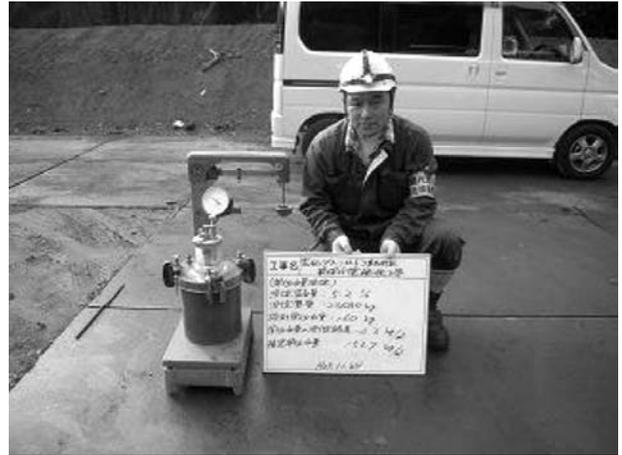
図-2 単位水量測定

2-①に対して、まず、工事施工箇所の着手前の事前調査を実施しました。今回の工事は橋梁下部の橋脚工事であり、橋脚上部は通常交通のままでの施工を余儀なくされ振動によるコンクリート構造物への影響が心配された。加えて、橋脚耐震補強（コンクリート巻立）の施工厚25cmと薄くひび割れ発生抑制対策として、まず打ち込むコンクリートの品質の状態を把握しました。生コンクリートは単位水量が大きくなると材料分離抵抗性が低下します。何より、乾燥収縮が増加しひび割れの要因となります。当日打ち込む生コンクリートの単位水量を測定し基準（175kg/m³以下）を確認して合格した材料のみを使用する事で、ひび割れ発生の抑制に繋がりました。（図-2）

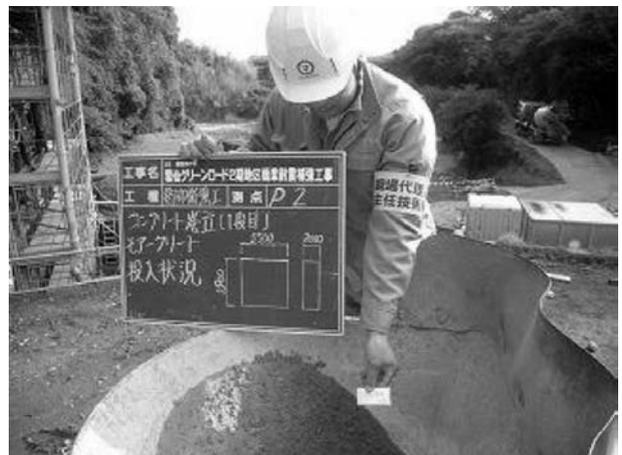
図-3 コンクリート分離低減剤投入
（※コンクリート分離低減剤入りの生コンクリートは試験練りによる、基準の確認後に使用しました。）

アジテータ車内部に直接投入（0.8/m³）し、ブリージング（分離）を低減して不遊水やエア、レイタンスなどの上昇根幹を抑え、ひび割れの発生を低減しました。また、非常に短い時間で生コンクリートを均一な材料にするため、水和熱を抑制し収縮ひずみを均等に小さくすることで、さらなる、ひび割れ発生の低減・抑制を実施しました。（図-3）

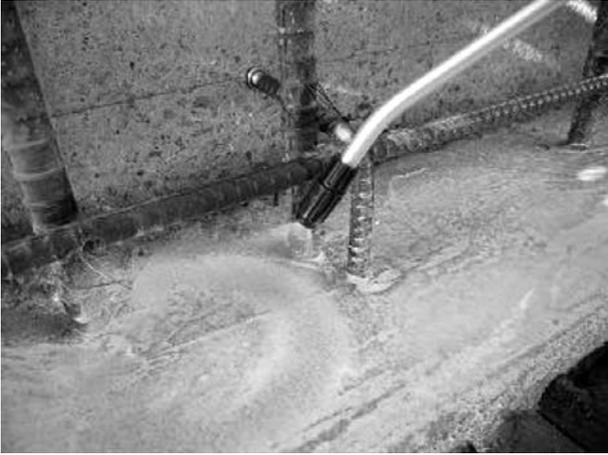
図-4 レイタンス処理剤散布

今回は、コンクリート打継面の処理に着目し、NETIS新技術情報提供システムに登録されている、ブリード・ボンド工法の優れたレイタンス処理剤を使用する事で、打設したコンクリートの表面に特殊合成樹脂エマルジョンを散布（図-4）し、ブリージング水と共にコンクリート中に引き込ませ表層部にポリマーコンクリート層を形成させ、打設したコンクリート表面の急激な水分の乾

乾燥を防ぎ、乾燥収縮によるひび割れの抑制に効果を上げた。この他、コンクリート打継面の洗い出し処理は必要無いので、現場内を流れている河川の水質汚濁が発生せず地球環境保全に努める事が出来ました。

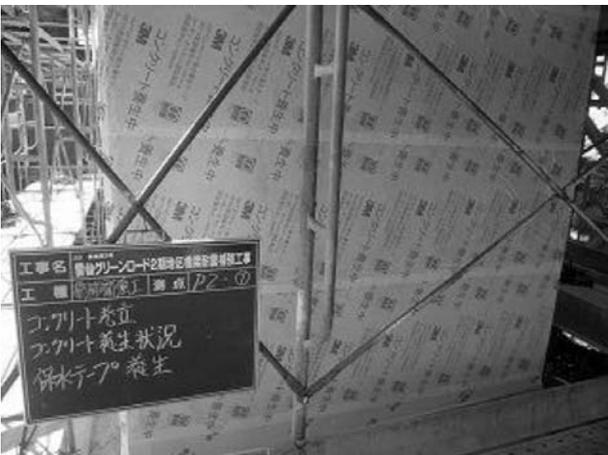
図-5 コンクリート保水養生テープ

そして、コンクリートが構造材料として所定の機能を発揮するには、打設後十分に硬化するまでの一定期間、適切な温度と湿度のもと養生される事が理想です。この養生期間中にはセメントの水和反応が十分に進行して、緻密な組織が形成される様、コンクリートの乾燥を抑えるため、NETIS 新技術情報提供システムに登録されている、コンクリート保水養生テープ（図-5）を使用する事で、コンクリート表面を保水テープで覆い大気中への水分拡散や早期表面乾燥を防止し、ひび割れ発生の抑制を行いました。

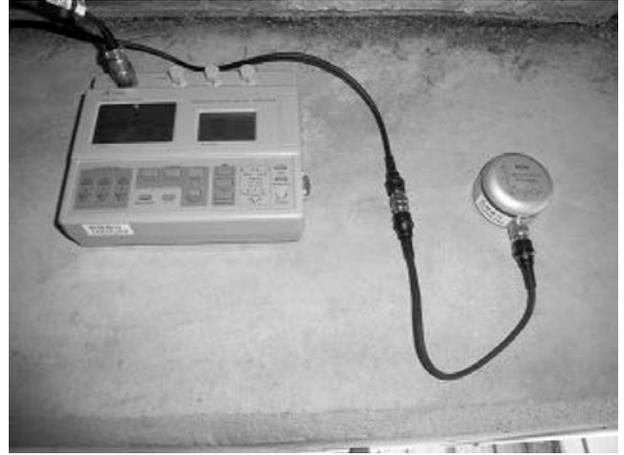
図-6 振動調査

橋梁上部の常時通行による振動の影響が耐震補強後のP1橋脚・P2橋脚に有るのか、振動レベル計測器を設置し振動調査（図-6）を実施。

結果、最大で震度2の揺れが橋脚に伝わる事が判明しましたが、施工後ひび割れの観測を続けておりますが、ひび割れ発生は少なく構造上問題となるひび割れは存在しません。

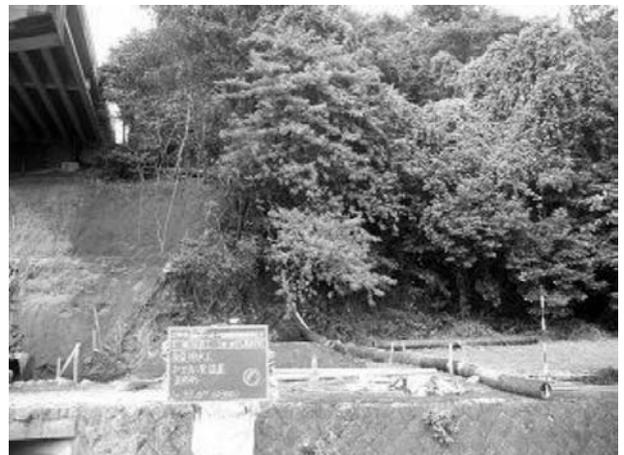
図-7 仮設排水誘導管

2-②に対しては、P1橋脚・P2橋脚部の既設排水路を撤去すると床掘部に排水が直接流れ込み、枠組み足場設置後の地盤を不安定にする事から、撤去後の排水を暗渠管φ300の発注者側支給品使用承諾を受けて、排水路を接続し山林側へ迂回誘導させ、床掘部への流れ込みを防止災害防止に努めました。（図-7）

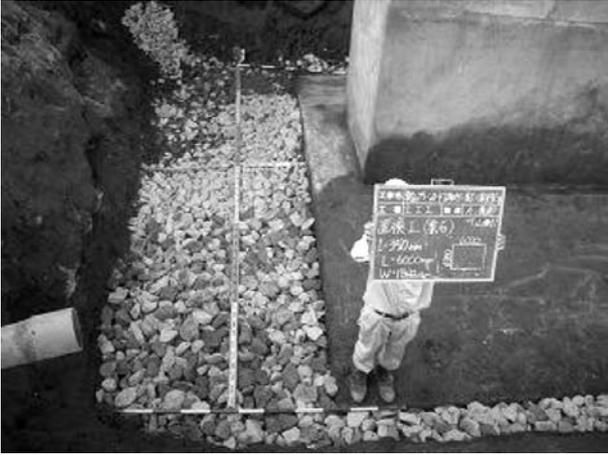
図-8 軟弱地盤層栗石置換工

ものの、水の作用による軟弱地盤の改善は図れないので、床掘面の脆弱地盤層を取り除き、枠組み足場設置に備え栗石による置換工（図-8）にする事により、強固な地盤へと改良を行い、工事期間中は安定した作業環境の提供が出来、枠組み足場設置後の足場部材の変形などの異常は確認されず、工事は安全に進捗して行きました。

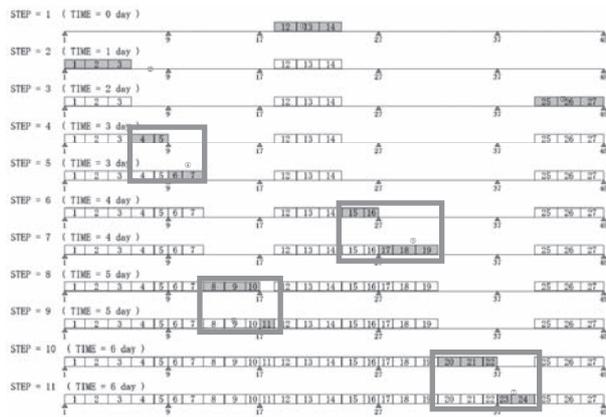
図-6 ひび割れ照査

連続桁において床版を打設する場合、先行して打設したコンクリートに、隣接支間に打設されたコンクリート重量によって、負の曲げモーメントが作用する。この負の曲げモーメントにより、床版コンクリートにひび割れが発生する。通常多径間連続桁の場合、死荷重による曲げモーメントが大きい支間中央から打設するのが一般的である。しかし、本橋のように不等多径間である場合、前述のような打設順序だとコンクリートに大きな引張応力が作用することがあり、床版にひび割れを発生させる原因となる。したがって、今回打設ブロックを細分化し、床版に作用する引張応力が許

引張応力の照査	ブロック名	①	②	③	④	⑤	⑥	⑦
最大発生応力のSTEP		10	10	10	10	10	9	11
材令 ※		6	5	4	3	2	0	0
σc 発生応力		0.386	0.181	0.679	0.530	0.484	0.000	0.000
fctm 許容応力		0.932	0.874	0.795	0.712	0.568	0.000	0.000
σc/fctm		0.414	0.207	0.854	0.744	0.852	0.000	0.000
判定 (σc/fctm < 1.0 OK, ≥ 1.0 NG)		OK

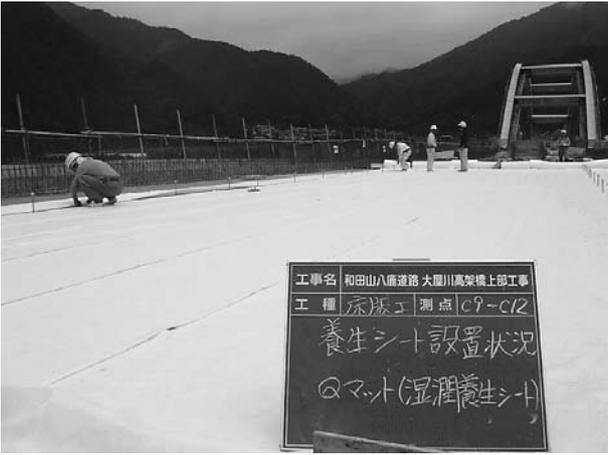
図-9 Qマット（湿潤養生シート）

夏期高温時のコンクリート表面の乾燥によるひび割れの発生を防止するために、養生マットに保水性の優れたQマット(NETIS登録番号:KT-980368)を使用した。Qマットは湿潤養生シートと保温養生マットの2層構造であり、湿潤養生シートは吸水力が強く、さらに保温養生マットにより一度吸水した水をなかなか蒸発させない効果

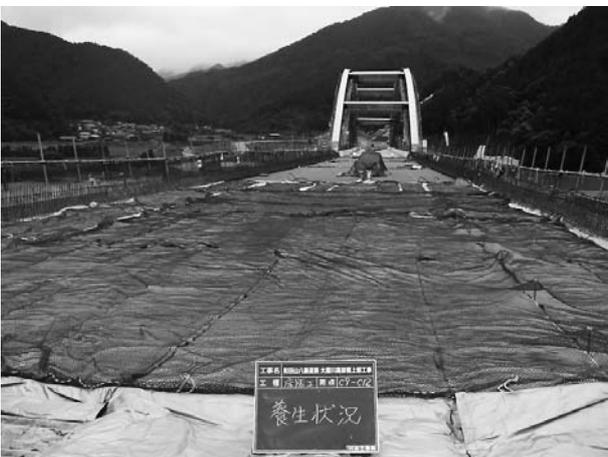
図-10 Qマット（保温養生マット）

があった。結果、通常の養生マットであれば、1日2～3回の散水作業が2日に1回程度まで軽減でき、湿潤状態を均一に保持することができた。（図-9，10）

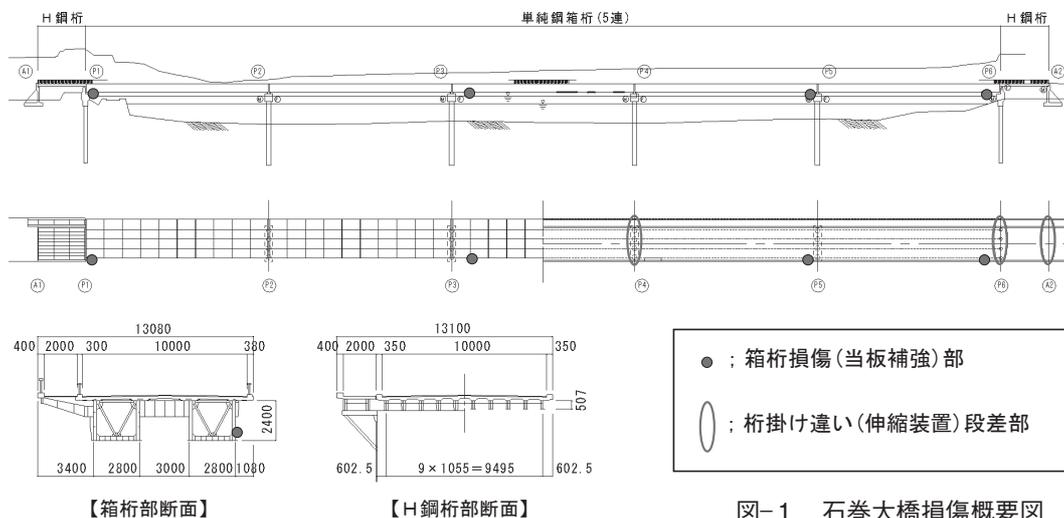
図-1 石巻大橋損傷概要図

本橋の損傷は、津波により流された船舶の衝突による主桁およびRC床版の損傷や地盤変位に伴う桁掛け違い部での段差等（図-1）であり、市

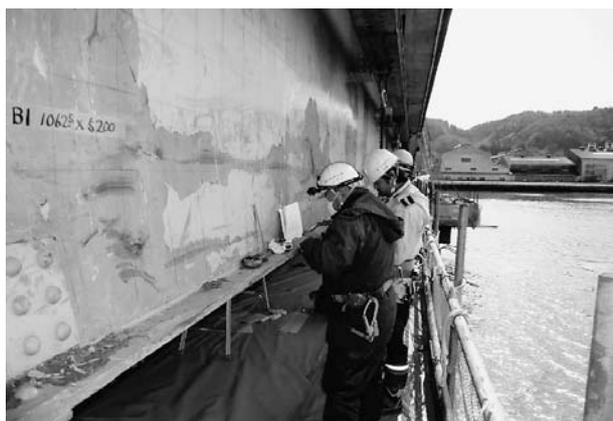
図-2 主桁損傷の調査状況

本工事では、損傷した主桁（図-2）を部分的に撤去し、新設の主桁を設置した。

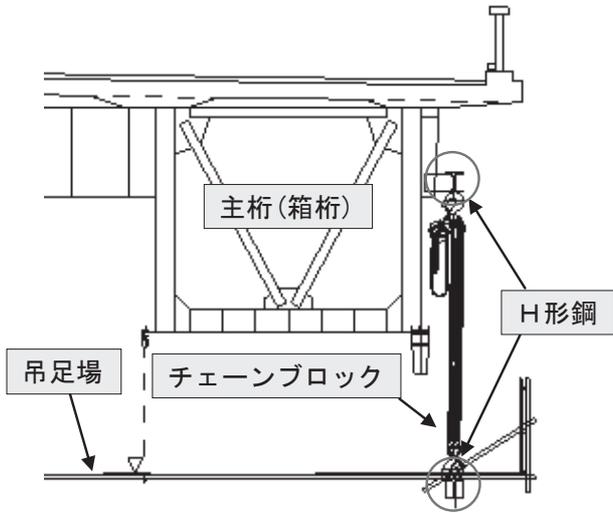
図-3 H形鋼を利用した吊足場構造

吊足場の吊チェーン間隔を一般的な吊足場と同等の2m以内にするため、約6m間隔の既設維持管理用吊金具に加えて、新設金具を追加設置する案も考えられたが、損傷した箱桁部材に極力、手を入れないことと、工程短縮が至上命令であったことを踏まえ、本工事では、箱桁ウェブ外側の将来施工用ブラケット仕口部にH形鋼（H300）を高力ボルトで固定し、そこから吊チェーンに代えてチェーンブロックを用いて足場支持梁（H300）を吊足場のおやごとして支持した（図-3、4）。これにより、安全性の高い吊足場の構築が可能になるとともに、後述する任意位置にある主桁損傷部の部分撤去と取替部材設置時の作業スペースを確保することが可能となった（H形鋼を利用した任意位置での吊設備の設置が可能となった）。

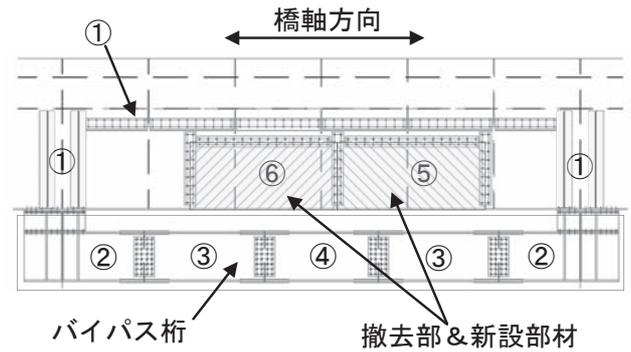
図-5 損傷部施工とバイパス桁の施工手順

部材剛性を確保するため、部分取替範囲の箱桁下フランジ下面に鋼製のバイパス桁を撤去作業に先立ち、橋面に据え付けたクレーンにより分割架設した(図-5、6、7、8)。バイパス桁は高力ボルトを用いて既設桁に固定した。その際、撤去範囲の広い損傷箇所については、バイパス桁を先行設置するとはいえ、一度にすべての範囲を一括撤去することは、既設桁に大きなダメージを与え、机上の計算では予見できない箱桁の新たな損傷を招くことが懸念されたため、既設部材の部分撤去と新設部材の設置を交互に繰り返すサイクル施工を実施した(図-5)。また、部材撤去時の箱桁断面の形状保持を目的に、箱桁内に形状保持材を設置した。これは撤去せず残置した。

- (1) 垂直・水平補剛材(部材①)の設置
- (2) バイパス桁(部材②、③、④)の設置
- (3) 損傷部の撤去および新設部材設置(部材⑤)
- (4) 損傷部の撤去および新設部材設置(部材⑥)
- (5) バイパス桁の撤去(部材②、③、④)

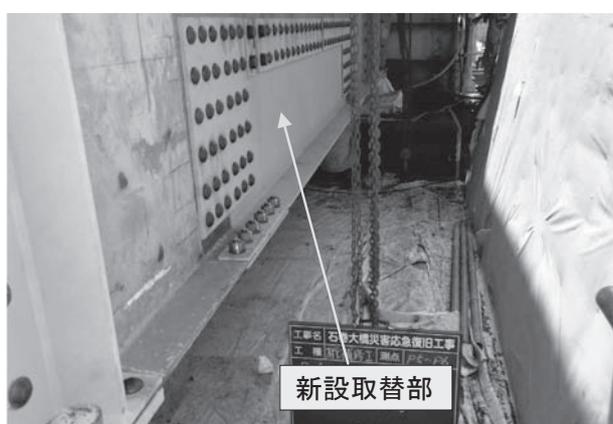
図-9 損傷部への新設部材設置完了

設計段階において、箱桁損傷部の現場実測結果を反映した撤去範囲の決定と既設部材への孔明け位置を含めた新設部材の構造寸法を検討し、設計図を作成した。

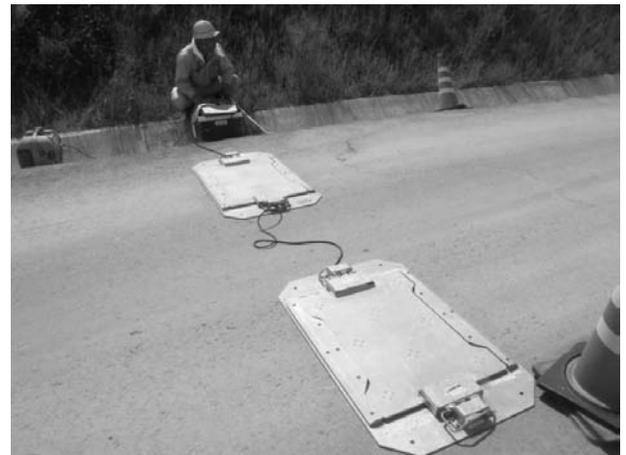
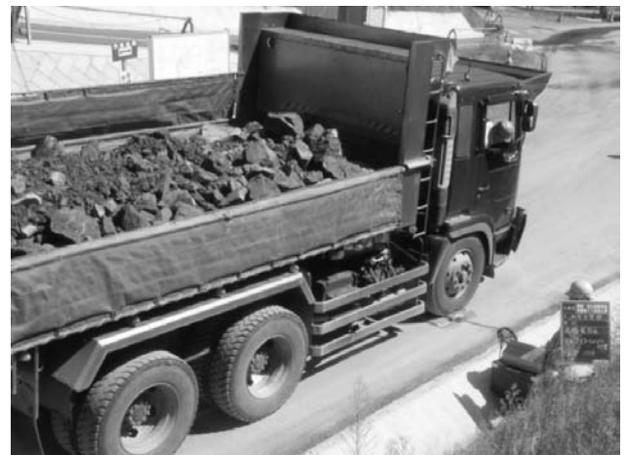
図-3 トラックスケールによる積載重量測定状況

(4) 過積載の防止における対策として、月に1・2回抜き打ちで積込み重量の計量を簡易型計測機(トラックスケール)で測定を行ないました。計測結果がその場で印字印刷が出来るため、最大積載量を超えた土砂運搬車両は、搬出を止め、積み直しを行ないました。また、バックホウオペレーターには計測結果と荷姿写真を資料に再度積込み回数やバケツ1杯あたりの積込み量の教育を行ないました。計測結果として、この現場では積込み

回数は厳守していましたが、微量な過積載が数台ありました。原因は、岩塊の大きさによって重量に差が出る事でした。よって、積み込み回数は基本的に変更せず、1杯当たりの積み込み量を減らすよう指導しました。(図-3・図-4)
