I. 技 術 論 文

施工計画

農業用水路改修工事における表面被覆工の実施報告

山形県土木施工管理技士会
林建設工業株式会社
現場代理人
押切和志
Kazushi Oshikiri

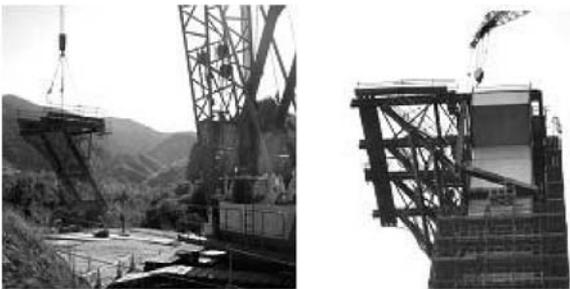
図-8 斜ベント架設・設置状況

高所での主桁架設回数を低減した。

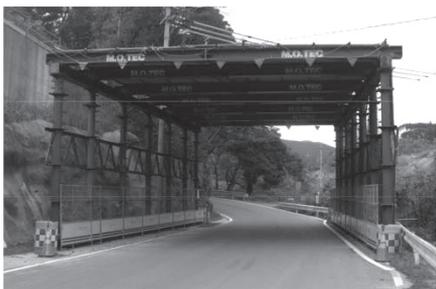
図-12 県道防護設備の構造と設置状況

P3～P4間（県道上）の空中ジョイント（落とし込み）においては、両側から300tと650tの地組ブロック型の大型クレーン2台を使用し、架設を行う計画であった。そのため、P3～P4間は先行防護ネット設置に加え、H鋼を組み合わせた強固な構造の防護工(板張防護)を県道に設置することで一般車両に対する二重の安全対策を行った。

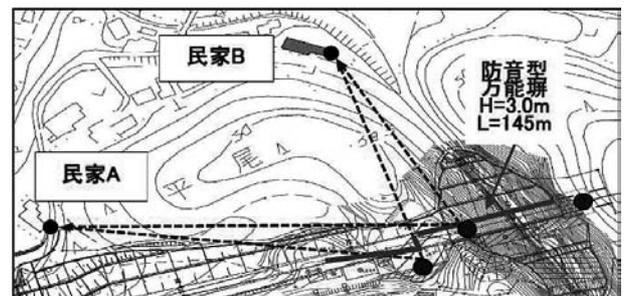
図-5 防音型万能塀設置位置図

発破以外の騒音については、発生箇所が移動することもあり、防音型万能塀を設置する計画とした。また、発破によって生じた騒音が坑口から拡散し、民家へ影響することに対する抑制効果も期待し、万能塀の高さを3.0mとした。

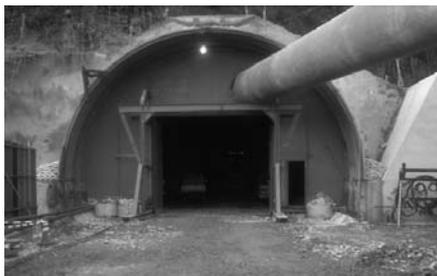
図-6 防音扉設置状況

管理基準値を満足する対策は「対策⑤」の防音扉(水充填型) + 防音扉(GW)となるが、水充填型は施工費が高いことから、防音扉の設置位置は坑口から40mとなり、設置時期が遅くなるが、発注者との協議の結果、「対策③」の防音扉(CON吹付)2枚と防音型万能塀(H=3.0m)を併用

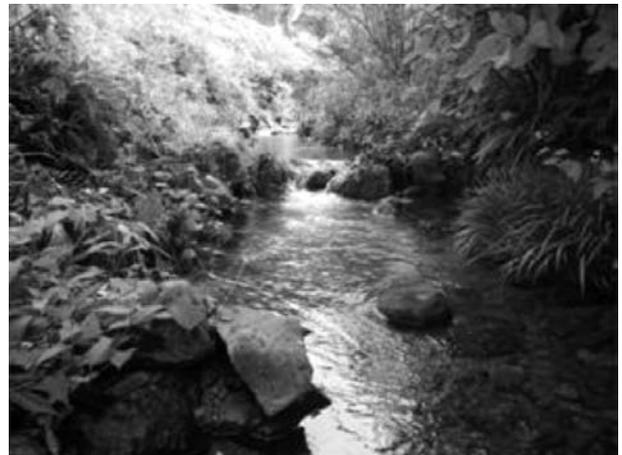
図-1 着手前状況（上流から下流を望む）

工事着手前の状況を図-1、2に示す。函渠施工現場となる河川は、幅が2m程度、水深は20cm足らずであり、急峻な勾配となる流れの中に大小の石からなるステップ部とプール部が交互に存在している。人の手が加えられていない自然のまま

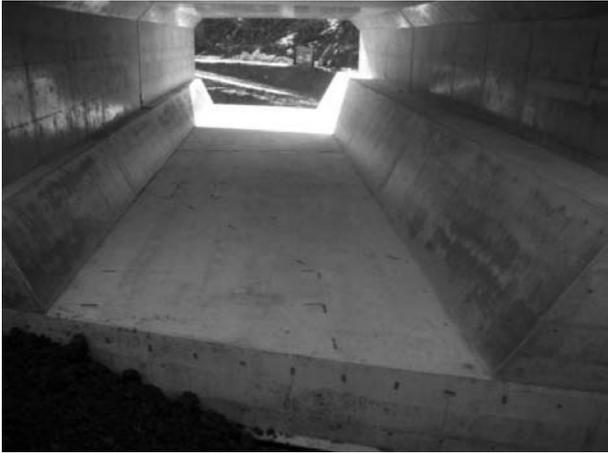
図-6 着手前

図-6は河床工の着手前である。河床工は、函渠工の躯体及び河床部左右に追加で打設する護岸コンクリート完了後に於ける最終作業となる。図-7が河床工完了時の全景となる。以下、施工手順に沿って説明する。

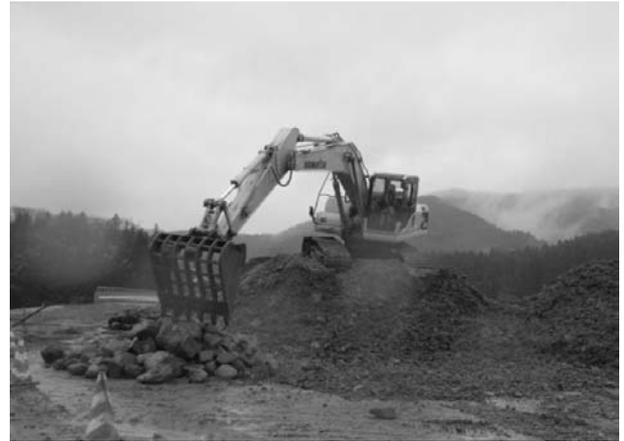
図-8 選別作業

石材は発注者の指定により現地発生材を使用するため、函渠工の掘削土砂仮置場においてスケルトンバケットを装着したバックホウで石と土砂の分別を行う(図-8)。

河床に使用する石は、帯工部・河床部・流路部で異なる大きさを使用することとし、それぞれ約45cm・約30cm・約15cmの3種類の規格に合わせ小分けを行う。尚、分別した石には泥が付着し

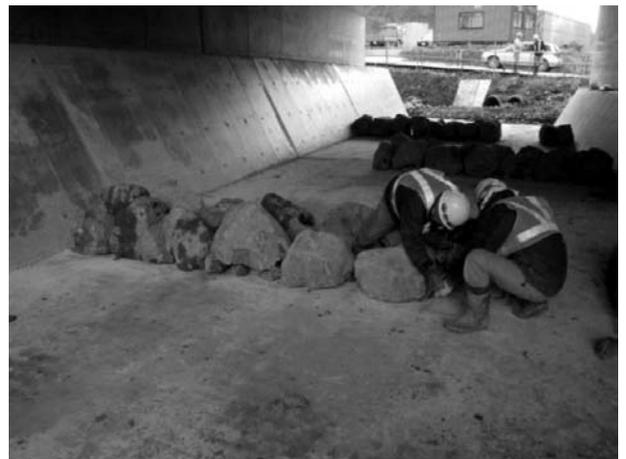
図-9 帯工据付状況

帯工に設置する石は重量が大きいため運搬は機械で行ったが、最終的な据付は図-9のように人力で調整した。

帯工となる石の据付完了後に型枠を設置し、根留めコンクリートを打設して石を固定した。

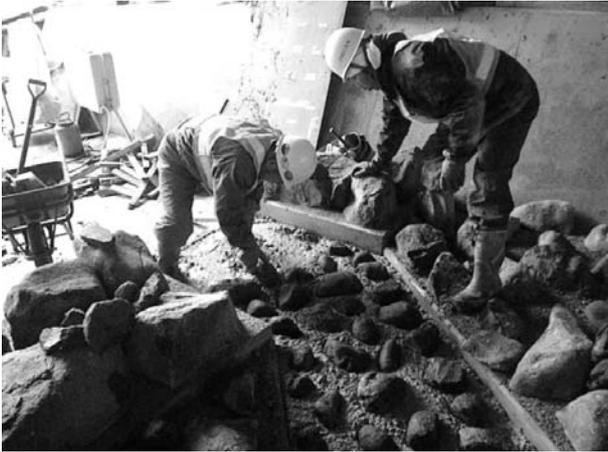
図-10 流路部施工状況

帯工完了後に、河床部（約30cm）、流路部（約15cm）の石と根留めコンクリートを順に施工した。河床部は石を据付完了後、帯工同様に型枠を設置してコンクリートを打設したが、流路部は小さい石で数が多く型枠も必要ないため、敷き均したコンクリートに石を埋め込んだ。（図-10）

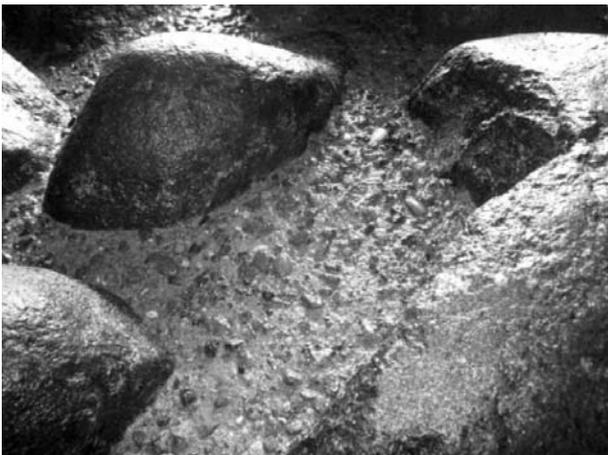
図-11 流路部洗出し状況

コンクリート打設完了後に高圧洗浄機で表面のモルタルを洗出し（図-11）、粗骨材を表して周囲の石に馴染ませた。また、水槽による洗浄で落としきれなかった泥や、コンクリート打設時に付着したモルタルもこの時に洗浄を行った。

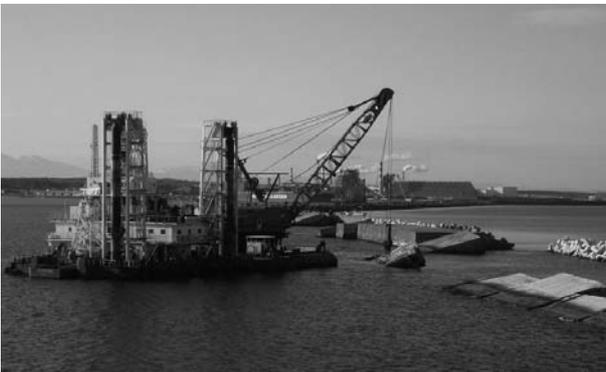
図-4 グラブ浚渫船(砕岩棒)によるケーソン破砕状況

震災の直後においては、被災したケーソンの撤去の前例が少なく、これらに関する標準工法が無かった。このため、工法の適用性に関する検討が行われ、平成17年度に函館港島防波堤災害復旧工事において実施された“グラブ浚渫船の砕岩棒で没水したケーソンを破砕し、破砕後のコンクリート塊をグラブで撤去する方法”が適用されることとなった。上記結果を受け、本工事では、グラブ

砕岩棒でケーソンを破砕する場合は、始めにクレーンにて棒を一定の高さまで吊上げ、次にその位置から棒を落とし、落下の衝撃により対象物を破砕する作業を繰り返す。なお、棒を自由落下させると、棒を支持するウインチドラムが慣性力によって回転を続け、過剰にワイヤーが繰り出されるので、衝突直後にブレーキをかけてワイヤーの動きを止める必要がある。しかし、被災によってケーソンが傾いている場合には、砕岩棒の刃が上部工に食い込まず、斜面に沿って滑落することがある。砕岩棒は最大で50tもの重量があり、一旦斜面上を滑り始めると動きを止めることが困難なことから、ワイヤーやクレーンブームに過大な負荷が作用し、最悪の場合、ワイヤーが破断して作業船に衝突する危険がある。(図-6)

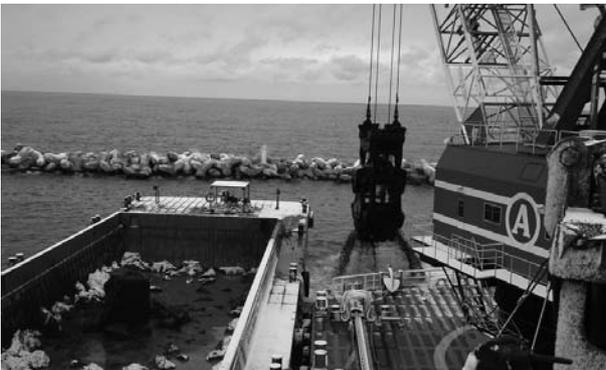
図-5 グラブ浚渫船によるケーソン撤去状況

浚渫船2船団での施工が実施された(図-4、5)。

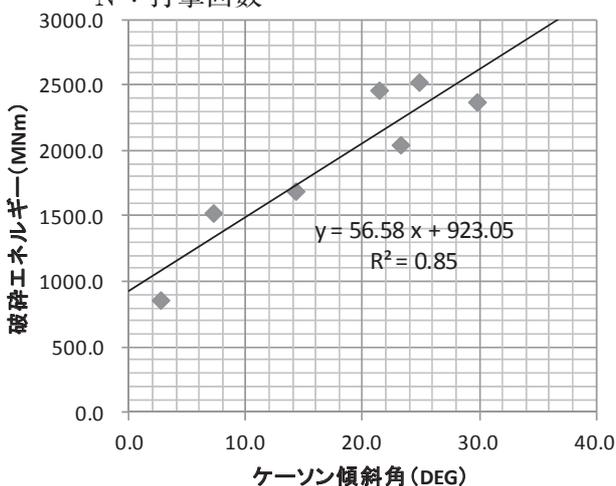
図-7 ケーソン上部工の傾斜角と破碎に要するエネルギーの関係

上記工事のケーソン破碎の施工実績に関連し、特に、各ケーソンの上部工を完全に破壊するまでに必要となるエネルギーならびに延べ時間について、図-7、8に取りまとめた。なお、1函分のケーソン上部工（長さ10.5m×幅16.0m×厚さ2.5m）を破碎するに当たって必要となるエネルギーは、以下の式により算定することができる。

図より、ケーソン上部工の傾斜角と破碎に要するエネルギーならびに時間との間には高い相関があることが明らかとなった。傾きが大きくなるにつれ破碎に必要なエネルギーならびに時間は増大し、特に、傾きが20°を超えると、水平状態に比べてエネルギーで2倍、延べ時間は3倍以上と著しく効率が悪くなる結果となっている。

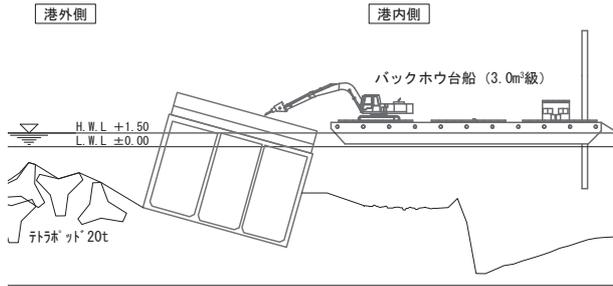
図-9 バックホウ台船の係留要領図

ケーソン上部工を破碎するための工法として、バックホウ台船のブレイカで上部工を破碎した場合の試験施工を行った。試験では、破碎対象ケーソン（傾き17.5°）の港内側にバックホウ台船を係留し（図-9）、ブレイカでケーソン1函分の上部工を破碎する際に要する時間を計測し、比較した。

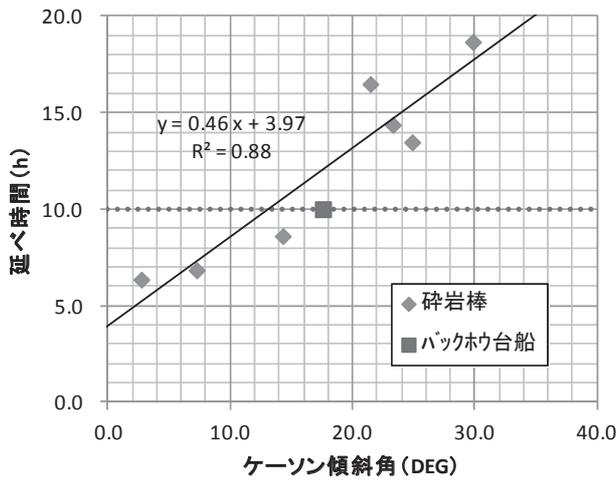
図-10 ケーソン上部工破砕能力の比較

図-10にバックホウ台船による上部工破碎時間とケーソン傾きの関係を示す。ケーソンの傾きが20°程度の場合、バックホウ台船による破碎能力は10時間/函（40m³/h）であり、砕岩棒の破碎能力と同程度である。しかし、この値は対象の傾きに依存せずほぼ一定と考えられるので、バックホウ台船による施工は、20°を超えるような、特に傾きの大きいケーソンを破碎する場合に有効と言える。また、上記結果は、台船のスパットを用いない係留状態で得られたものであり、施工条件が整えば、より安定した状態でのブレイカ作業が可能となるので、さらに高い破碎能力が期待できる。

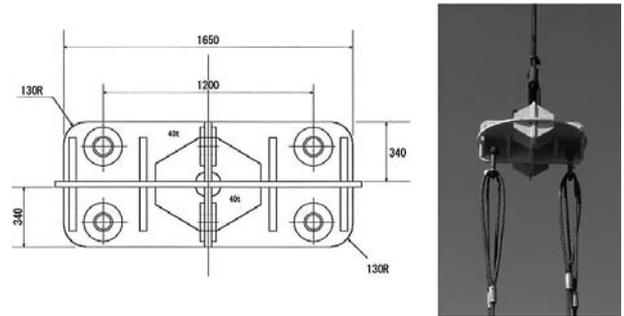
図-11 砕岩棒刃先制御治具の構造図と使用状況

砕岩棒を用いて傾いたケーソンを破砕する際には、砕岩棒を上部工の傾斜に対して平行方向で打撃すると、棒が斜面上を滑り、その挙動を制御できなくなる場合がある。このため、上部工の破砕作業を効率良く行う方法として、砕岩棒の刃先向きを調節するための連結方法に関する検討を行い、以下に示す砕岩棒刃先制御治具^{*1}を考案した。

砕岩棒刃先制御治具は、砕岩棒とクレーンブーム間に取り付け、砕岩棒を支持する2本の吊ワイヤーの向きを変化させることで、棒の向きを90°変える構造となっている(図-11)。同治具を用いた場合、作業船やクレーンの位置によらず、刃先を常に傾斜に対して直角方向に向けられるので、棒を滑らせることなく衝撃荷重を刃先に集中して作用させ、確実に対象を破砕することができる。

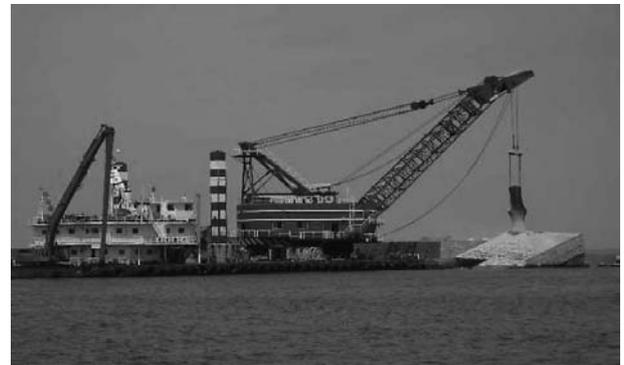
図-12 砕岩棒刃先制御治具を用いたケーソン破砕状況

同治具は本工事に続いて実施された八戸港八太郎地区防波堤(北)(災害復旧)ケーソン撤去外工事(その5)のケーソン撤去作業において、既設函と隣接した被災ケーソンの上部工を破砕する

際にも適用され、傾斜に対して砕岩棒の向きを制御しながら、安全かつ効率的にケーソンを破砕可能であることを確認することができた(図-12)。

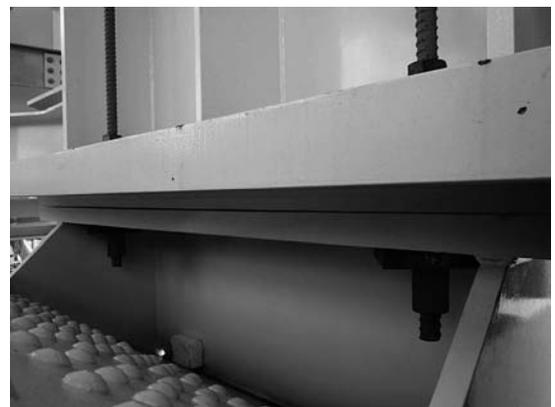
図-7 下サドル横桁接合部

まず問題点②の対策として、ケーブル架設時における下サドル横桁のアンバランス分の水平力を処理するため、ケーブル架設完了時まではボルト貫通部にPC鋼棒を設置し、偏心曲げによるモーメントに抵抗させることにした。これによりアンバランス水平力は500kNまで許容できた。

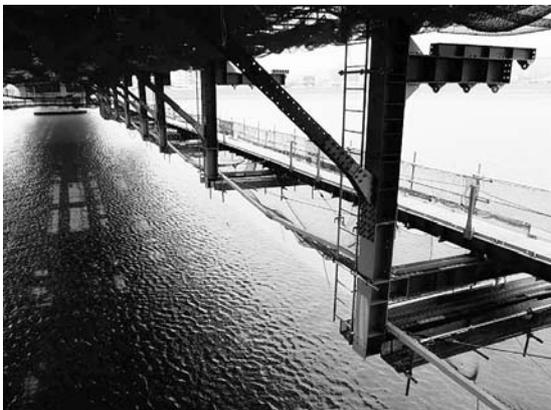
図-10 ケーブル展開設備

水平ケーブルの架設は、下サドルが主桁下3.5mの位置にあり、ケーブルをクレーンで吊ったまま架設するのは困難なため、ケーブル仮置用および架設時の足場として展開設備を主桁下に設置した(図-10)。橋面上で展開したケーブルを桁下の展開設備上に仮置きし、ケーブルラインまで横

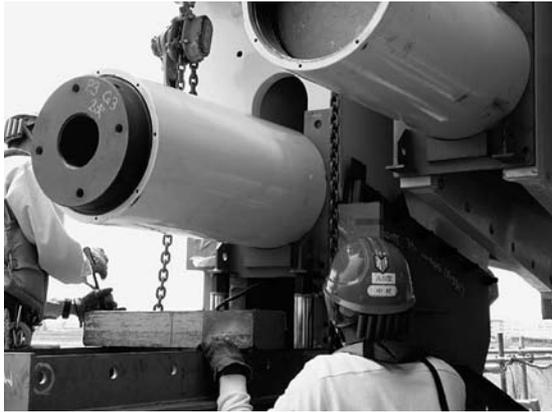
図-13 水平ケーブルスライドアップ状況

問題点①の対策として、下サドルへのソケット固定は、一度、調整側下サドル下端に1次引込み用ブラケットを取付け、ソケット前面が定着位置に来るまで引込んだ後、押し上げ用ジャッキを用いて正規位置までスライドアップさせた(図-12、図-13)。

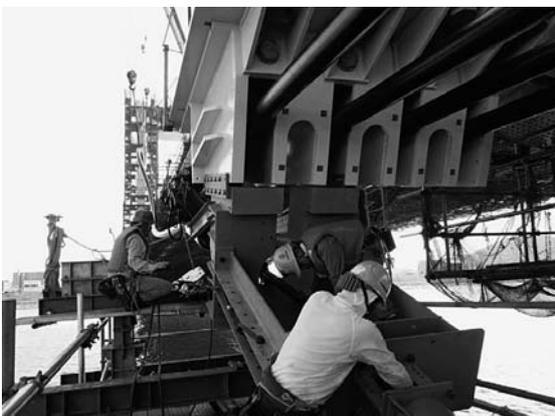
図-15 斜ケーブル引込み状況

中央側斜ケーブルは、主塔側サドルと主桁側下サドルに定着させた。下サドル側は、水平ケーブル同様に1次引込み用ブラケットを取付け、調整側ソケットをスライドアップして定着させた（図-14、15）。

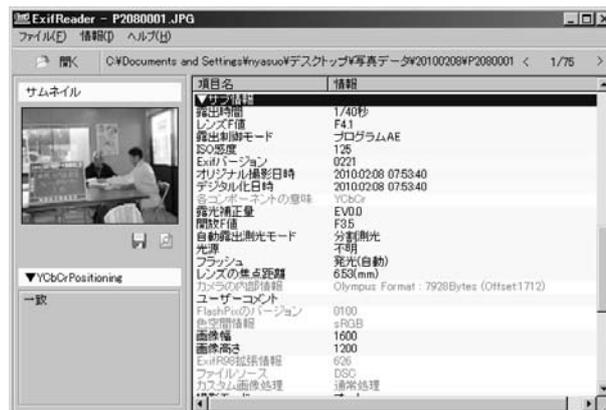
図-2 フリーのソフトによる Exif 情報表示例

も大きくなる。フリーソフトの Exif 情報表示例を図-2に示す。

ここで、電子納品のエラーチェックシステムでは、画像データのExif情報をチェックしていることが知られている。例えば、ファイルサイズや撮影日時等がこれにあたり、改ざんデータの検出には、Exifバージョンの有無がチェックされる（改ざんされたファイルではExifバージョンが削除される）。

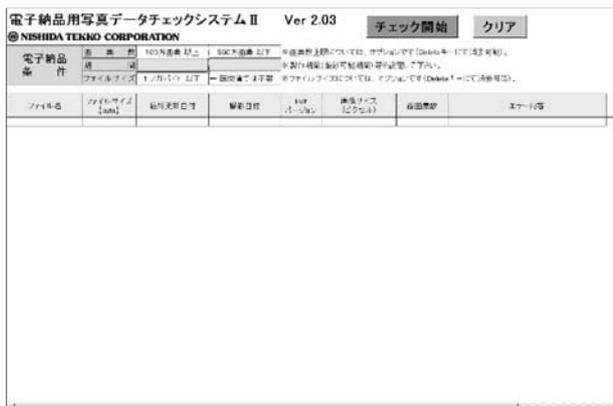
図-3 開発したソフトの入力画面

今回作成したソフトの入力画面を図-3に示す。ここで、画像のファイル名のみ表示されても写真の内容まで判断できないため、サムネイル画像を表示させることにした。さらに、人の目でチェックするのは限界があるので、自動着色やエラー赤字表示を採用して、チェック作業の簡易化を考慮した。

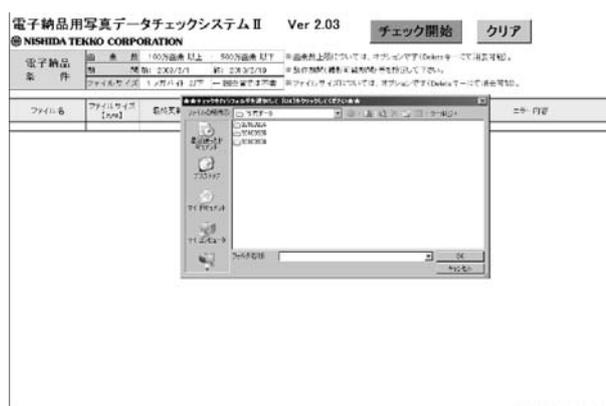
図-4 ソフトの動作状況1 (データ読み込操作)

操作方法としては、画素数の条件を確認(修正)し、施工期間を入力後『チェック開始』ボタンを押して、目的のフォルダを選択するだけのシンプルなもの、誰でも簡単に操作できるように工夫した。操作手順の状況を図-4、図-5に示す。本現場では、多い日で70~80枚程度写真を撮っていたが、自作の電子納品エラーチェックシステムを活用することで、チェック作業は1日につき30秒程で済ませることができた。

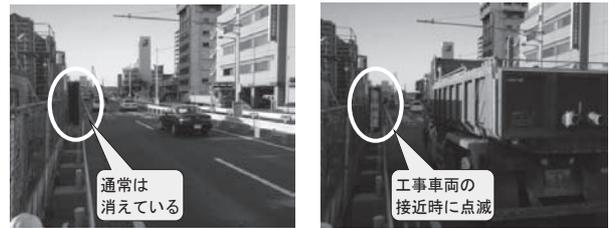
図-4 電光掲示板による一般車両への注意喚起状況

できた(図-4)。

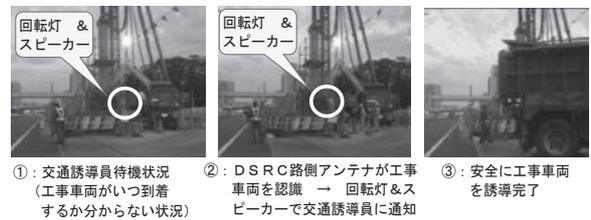
図-5 交通誘導員への回転灯・スピーカーによる車両接近通知状況

交通誘導員への車両接近の合図を、スピーカーや回転灯で自動通知したため、早期かつ確実に工事車両の接近を知ることができ、安全に車両を誘導することができた(図-5)。

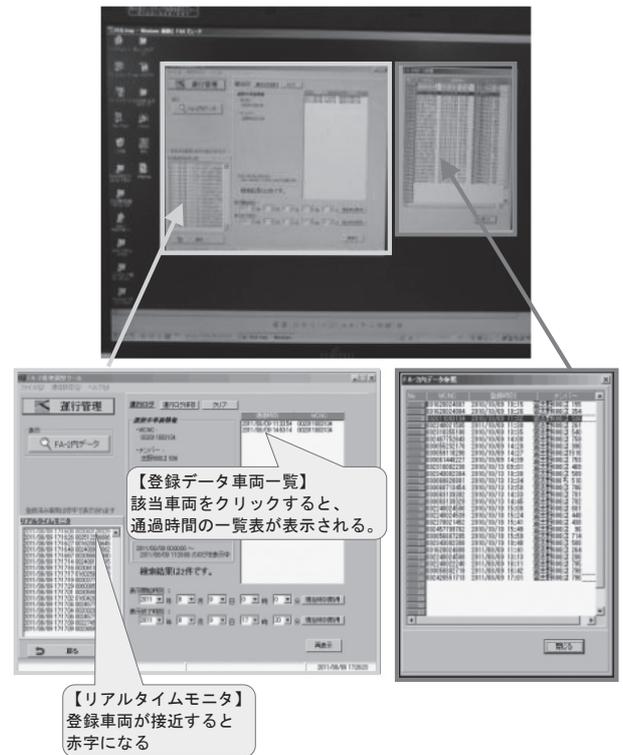
図-6 ETC 車両運行管理システムモニター

今回開発した「ETC 車両運行管理システム」を適用することで、工事車両の退場時刻・車両No.を自動的に記録することができ、人的コストを削減できた。また、集計時の入力ミスを無くすことで管理の精度をあげることができた（図-6）。

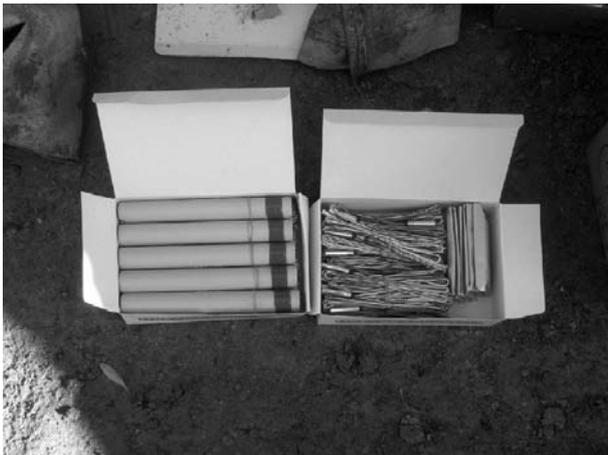
図-3 低振動破碎薬剂（ガンサイザー）

- ①深礎杭岩盤掘削に発破の使用が出来なかった為、低振動破碎薬剂工法、静的破碎薬剂工法、ダルダロック工法など、いくつかの工法について比較検討を行った。その中で工期、工事費、振動、騒音等を考慮した結果、発破の代替として新技術である低振動破碎薬剂（ガンサイザー）（図-3）での施工を決定した。薬剂量については、まず試験発破にて振動騒音調査（図-4）を実施し、その結果をもとに決定する事にした。
- ②試験発破は計3回、測定箇所2箇所（法面46m、民家56m）で実施した。試験条件は次の通り。ガンサイザー：28-12型（φ28mm×120g）、振動レベル規制値：65dB、騒音レベル規制値：85dB

- ③試験発破の結果から、最大使用可能薬は215本（25.8kg）であるため、ガンサイザー破碎計画を1ロッド4回（芯抜破碎から最終破碎まで）で計画した。

【1回目：12本（1.44kg）2回目：24本（2.88kg）3回目：32本（3.84kg）4回目：36本（4.32kg）】しかしより安全を考慮して3、4回目の破碎を薬量半分で施工し（最大薬剂使用量24本2.88kg）、計6回で1ロッドを完了するよう計画を変更し実施した。

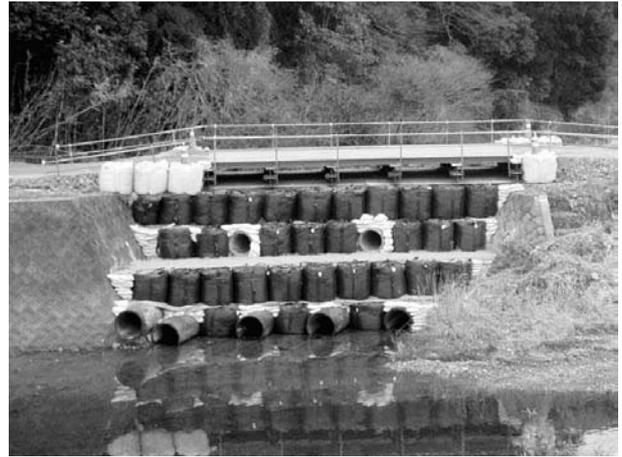
図-4 工事用道路（河川横断）設置

単粒砕石と、流用土盛土の境には、砕石部分への土砂の吸出しを防止する目的で、任意にポリエチレン製のシートで仕切りをした。

施工は、河川で水替え工を施すことなく、その

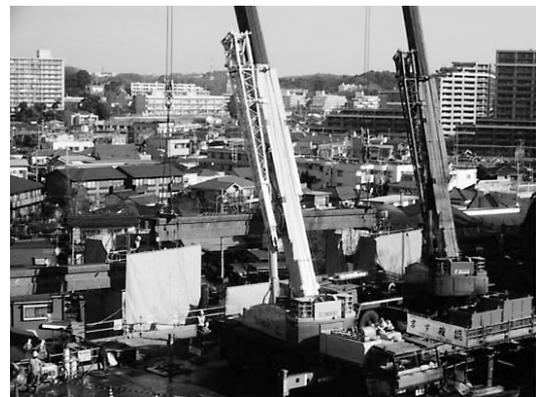
図-1 大型クレーンによる合吊解体状況

大型クレーンにて撤去する区間についてはPC桁を吊るにあたり、ワイヤーにより吊角度を伴うと、PC桁に極度な曲げがかかり危険と判断し、そこで吊天秤を使用、または2台で合吊を行い、PC桁に曲げがかからないように揚重し、軌道桁の撤去、解体を実施した。

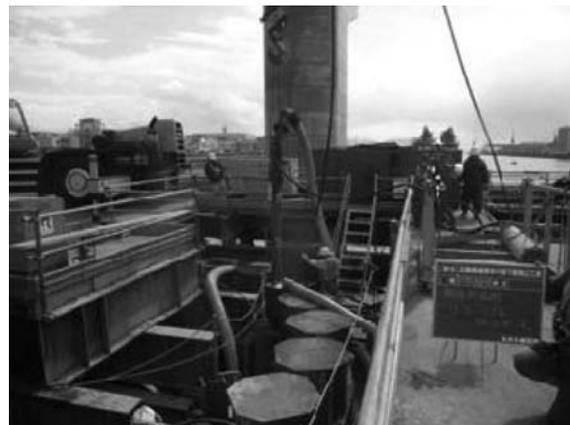
図-4 エアリーフト施工状況

による排土は鋼管矢板下端2～3m上までとし、それ以深はアースドリルによる掘削・スライム処理により施工を行った。

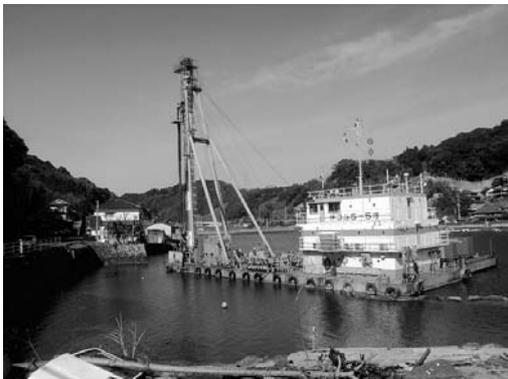
図-1 深層混合処理船による海上地盤改良

これはセメントスラリーを吐出攪拌混合方式でセメント硬化反応を利用して軟弱地盤を硬化させ改良体を造成する改良工事である。(図-1)

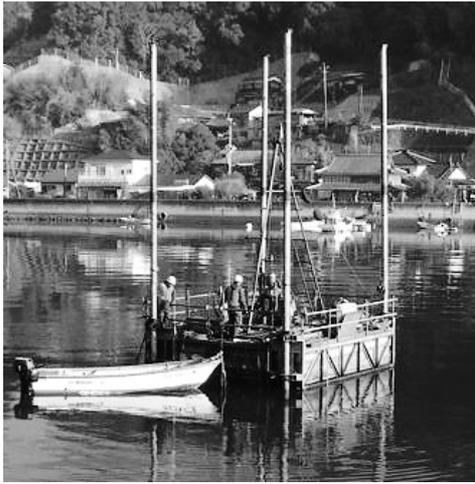
図-3 スパット台船によるチェックボーリング

杭の強度を確認するため、通常海上でのボーリング作業で使用するスパット台船によるチェックボーリング(図-3)を行いたいが、確認箇所が浅瀬で軟弱地盤のかけ上がりと固い地盤改良との境である為、4本の足をジャッキベースとして海底に設置するスパット台船では引潮時に軟弱地盤部に設置した方の足に荷重がかかり、作業床の沈

下、スパット台船の転倒を引き起こす恐れが出た為、設置することができなかった。

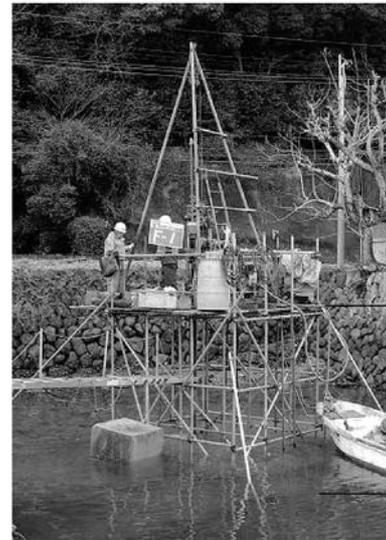
図-4 足場設置によるチェックボーリング

足場設置位置はかけ上がり部につき、陸上で丘組みする事が出来ず、全て潜水士による足場組立作業を行った。ボーリングマシンの設置は隣接道路を規制する事が出来ずクレーン付台船により海上より運搬設置を行い、安全にチェックボーリングを行うことができた。(図-4)

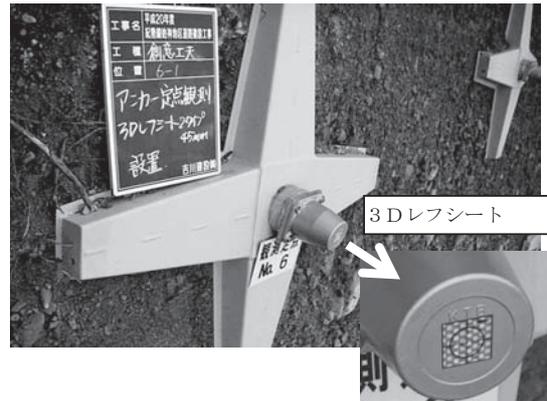
図-4 アンカー頭部の観測点

ターゲット)を貼付け、測定を実施した。(図-4)

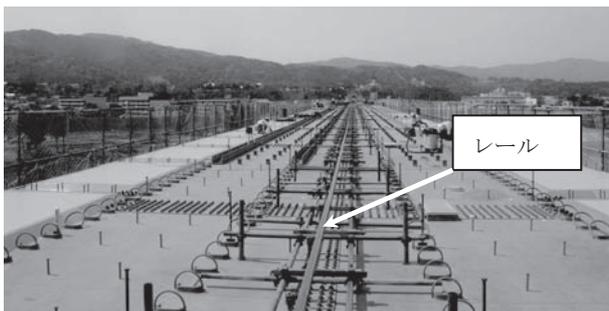
図-3 レール設置状況

①：レールの設置位置（運搬位置）として、安全通路の確保という点や作業スペースの確保の点から左右どちらかの桁端部に、レールを設置する計画を考えたが、張出しスラブには約5m間隔でハンチ枠が配置されること、支柱の固定方法に手間を要しコスト及び工程の面において、適切ではないと判断されたことなどから、最終的に設置位置をセンターに決定した。（図-3）

②：レールの固定方法は、桁上のジベル（φ29mm、h=190mm 橋軸方向に約1.5mピッチで配置）を利用して単管（φ50mm）を取付け、支柱を設置した。また、横ブレ防止のため、支柱を

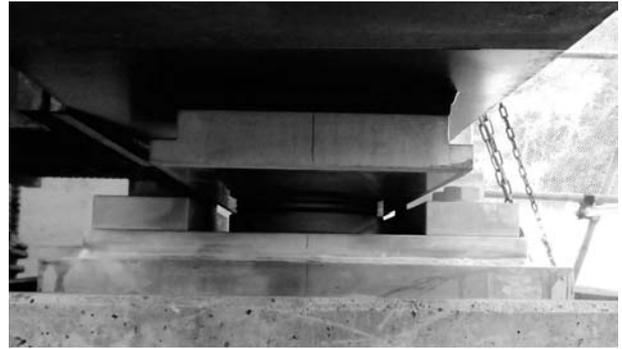
図-6 ベースプレートを追加した鉛直支承 (完成時)

は、現場溶接とする。(図-5)

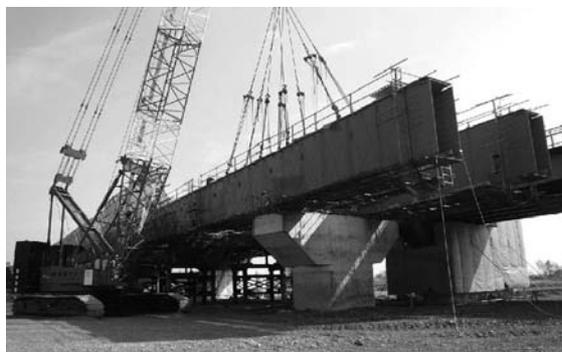
図-5 主桁架設状況

架設はトラッククレーンベント工法（図-3、4、5）にて、河川敷を作業ヤードとして施工を行うが、近年はゲリラ豪雨などの異常気象により渇水期間中についても河川の氾濫等が発生することを想定し、資機材の流失、クレーンの転倒など

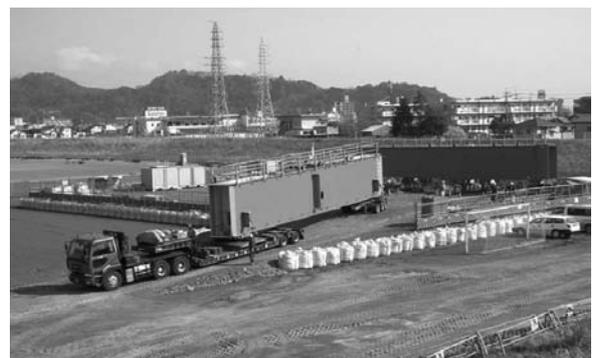
図-6 クレーン退避場所

また、地組立に時間がかかる溶接ブロックについても、この場所で地組立を行い、特殊トレーラーを使用し、架設位置まで運搬した後架設を行う計画とした。(図-6)

また、日常の安全管理として、即時搬出が可能なもの、または数日中に使用するもの以外は河川敷内には仮置きをせず、主桁の搬入も1日で地組立・架設までの作業を完了できる部材のみ搬入する工程を設定し、架設用の200tクローラークレーンも作業終了時には退避場所まで移動し作業を終了することとした。

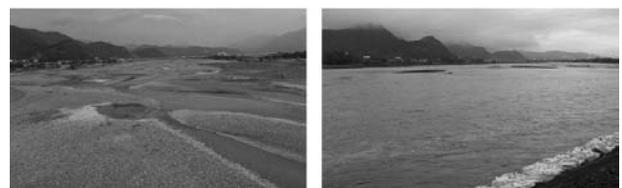
渇水期の安倍川は水量の少ない河川であるが、一旦大雨が降ると短時間に水位が上昇する。(図-7) 工事期間中も渇水期とはいえ季節外れの台風などで水位が上昇し、築堤の一部が崩れるなど、ヒヤリとする時もあった。自然の力の恐ろしさを理解・想定し、緊急時の備えをしておくことは重要であるということを改めて認識することができた。

(通常時)

(増水時)

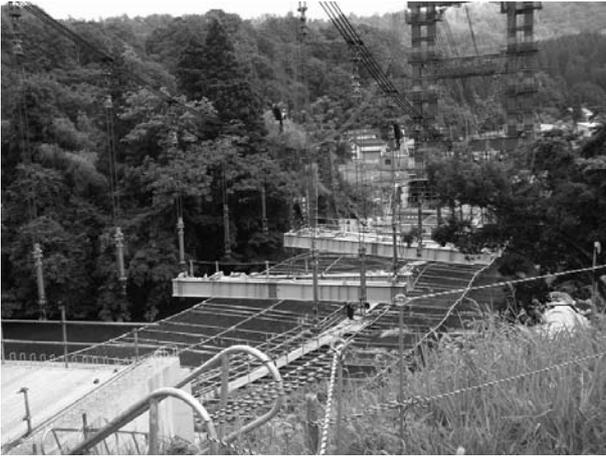
図-2 無負荷状態での主桁受け梁

- ①支間中央部では下流よりに荷重が偏心し、支点部付近では上流側に荷重が偏心するため、架設初段階では、架設ブロックが下流側へ移動する。(図-1)
- ②同上の理由から完成形で設定した直吊りメインケーブルのサグに高低差が出て無負荷の状態は主桁受け梁に傾斜がついてしまい、そのままの状態では架設が出来ない。(図-2)
- ③ケーブルクレーンの走行ラインと主桁架設位置の軸線が大きくずれるところがあり、主桁を受け梁の定位置に架設するのが一般のケーブルクレーン架設に比べて困難である。

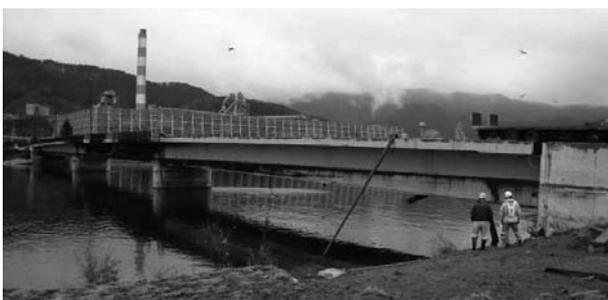
図-1 被災後の全景

岩手県大船渡市を流れる二級河川盛川の最下流に位置する川口橋は、大型車の通行量が比較的多い大船渡市街と市内赤崎地区を結ぶ主要な道路であったが、東日本大震災により甚大な被害を受けた。津波による主桁の変形および高欄等の流失に加え、引き波時に発生した火災により、主桁および鋼コンクリート合成床版に大きな損傷を受け、とても安全に通行できる状態ではなかった（図-1）。

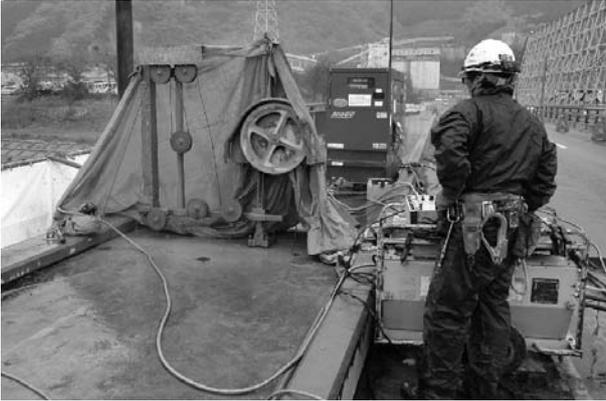
図-2 ワイヤソーによる合成床版切断作業

- (1) 鋼コンクリート合成床版は比較的新しい構造であることから、車両通行に伴う損傷や経年劣化に起因する老朽化等による撤去工事の実績がない。従って、撤去時および取替え時の作業性等の諸条件が不明なため、工程調整に苦慮した。
- (2) 座屈した中間支点上補剛材の矯正に当たり、前後に配置された垂直補剛材も変形しており、3本同時の矯正に工夫が必要であった。また、新しい支承の据付時に、変形したソールプレート平坦性を確保する必要があった。
- (3) 合成床版パネル設置に当たり、海上からの架設では気象条件に大きく左右され、かつ9月から始まる鮭の遡上までの施工完了が不確実であったため、陸上からの施工を検討する必要があった。

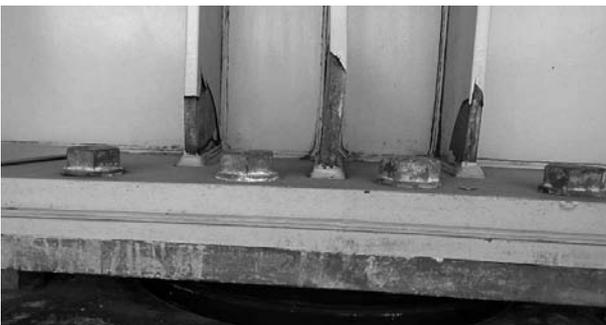
図-3 支点上補剛材の変形状況

座屈した垂直補剛材により主桁の倒れや下フランジの変形が拘束されていたため(図-3)、補剛材の下フランジ取付部を切断することで、下フランジの変形を解放し、ソールプレートの平坦性を確保するとともに、密に設置された3本の補剛材を隣接する補剛材に拘束されることなくそれぞれ矯正することが出来た。

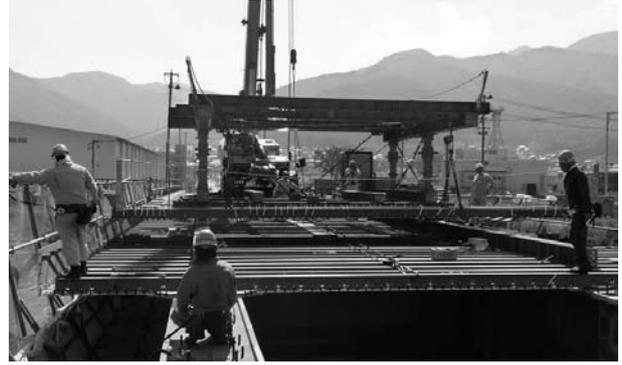
図-4 台車設備による合成床版の設置状況

合成床版鋼板パネルの設置を陸上から行う場合、橋上の開口部が67.5m(27パネル分)のため、大型のクレーンが必要となる。その場合、クレーンの組立、解体および回送による工程上の問題から、設備本体も軽量にできる合成床版架設用台車設備を開発した(図-4)。

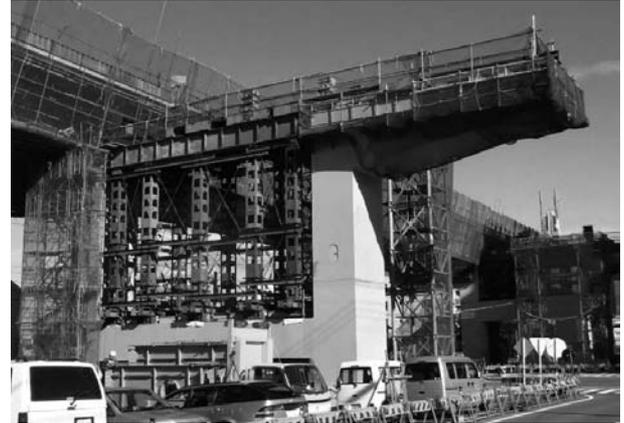
図-3 横取り専用支保工設置

スライドジャッキ直下の横取り軌条梁は、各橋脚の横取り反力に不均等割増しを考慮した荷重に耐える構造とした。この軌条梁は横取り作業の支障にならないように軌条梁補強材は予め、梁の内側に設置する構造とした。軌条梁の支点間隔は桁移動時のたわみ等を考慮して計算結果が2.9mとなったが、施工上は安全を目的として1.5mとした。

おり鋼製橋脚の梁部に横取り専用支保工の設置の必要があった。(図-3) 横取り作業時には、この支保工に荷重が載荷する状態となるが、桁の移動時には常に荷重が支保工上で変化する。このため、計画時には主桁架設時に採用するベント構造とした。このベントから荷重が載荷される脚内部の荷重分配は、補強の必要性が無いダイヤフラム位置とした。ベント構造の頂部には、高さ700mmのI型鋼を採用し、桁架設位置から脚梁部の所定の位置まで横取り作業が施工できるように工夫した。(図-3)

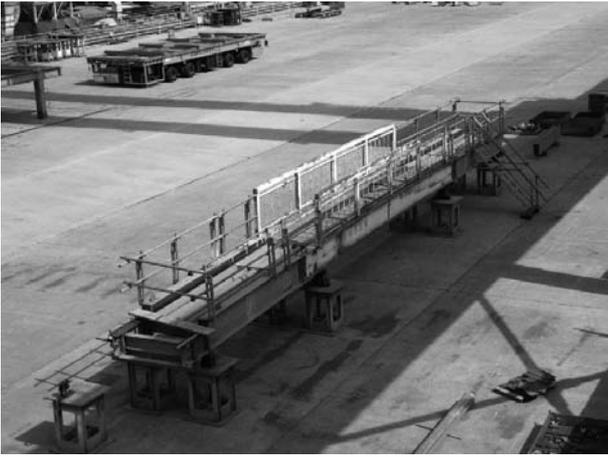
図-2 仮組立状況

既設歩道橋の形状を主桁間隔、主桁高さ、通りについて計測した。局所的な変形箇所を除いて、

道路橋示方書の仮組立の精度に対する許容誤差を満たしており、問題ないことを確認した。局所的な変形は矯正を行った。

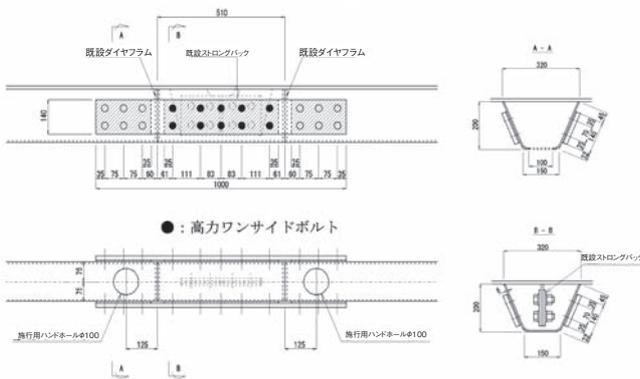
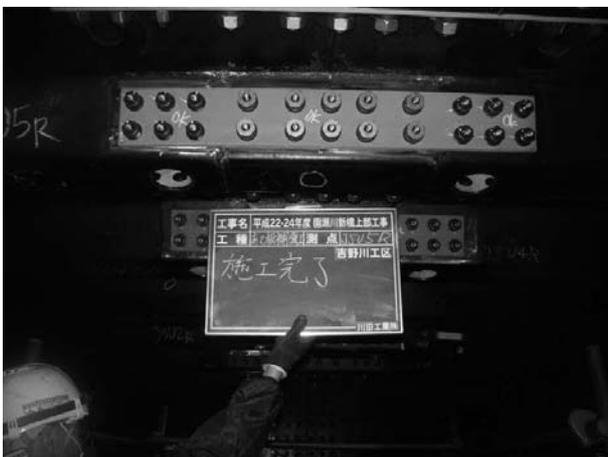
図-3 当て板補強工（標準部）

- (1) Uリブ内のストロングバックと干渉する場所は、高力ワンサイドボルトを採用した。高力ワンサイドボルトはUリブ外側より挿入し、外側で締め付けが可能なボルトである。よって、ストロングバックがUリブ内にあってもボルト作業が可能であった。

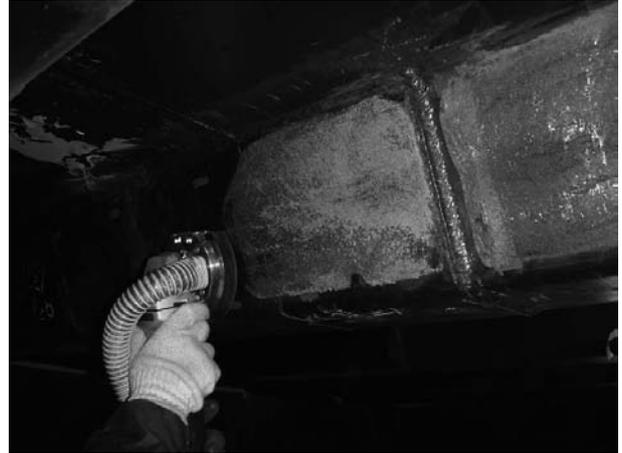
図-5 集塵機付きグラインダー

また塗装剥離では集塵機付きグラインダーを使用して、剥離片の飛散を防止した。

溶接ビード仕上げ・ガス切断作業では、煙・粉塵等の発生が避けられないため、各径間毎に送換気設備を設置し、工事期間中稼働させ、桁内環境の清浄化を図った。

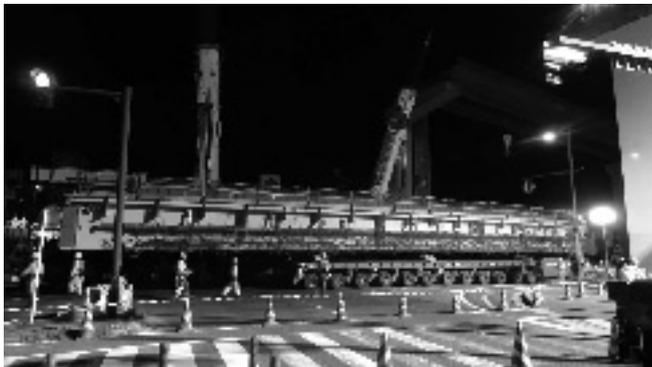
図-4 多軸式運搬台車運搬状況

式運搬台車により地組ヤードから架設地点まで桁を運搬し360t吊りクレーン2台による相吊り架設とした。

架設時の規制方法としては、東西、南北の各車線を1車線に絞り対面通行とし交差点の全面通行止めを行わず作業エリアを確保した。埋設物上からクレーンアウトリーガーを避けてクレーン配置を計画したが、アウトリーガー荷重が埋設物に影響する箇所については厚さ50mmの敷き鉄板と覆鋼板との併用で埋設物に作用する荷重を低減させることにより対応した。架設完了後、埋設物に損傷のないことを確認した。

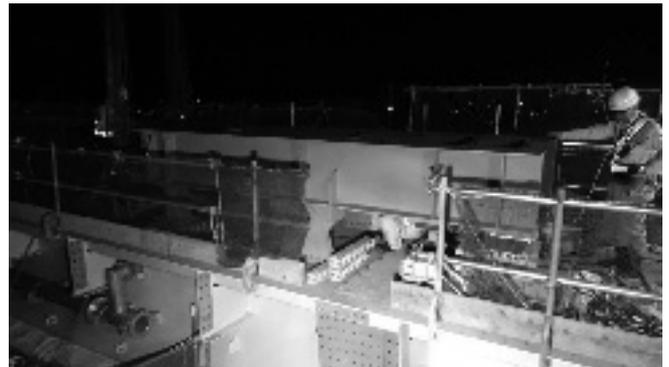
図-6 セッティングビーム設置状況

また、1夜間にて架設を完了し、翌朝6時からの交通開放を確実にを行うため、桁添接部にセッティングビームを設置し、仕口の添接を時間内に完了させた。

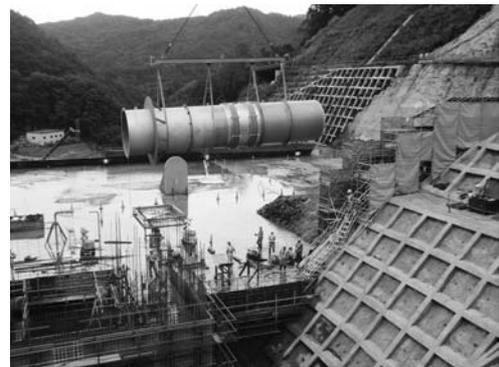
図-5 吊込作業（天秤使用）

- (1) 接合した管の輸送は可能か。
 - (2) 現場据付時の吊込方法（クレーン能力）に問題はなにか。
 - (3) 吊込時の管継手部の座屈・変形に対して安全か。
- 上記の課題に関して、下記の対策を行った。

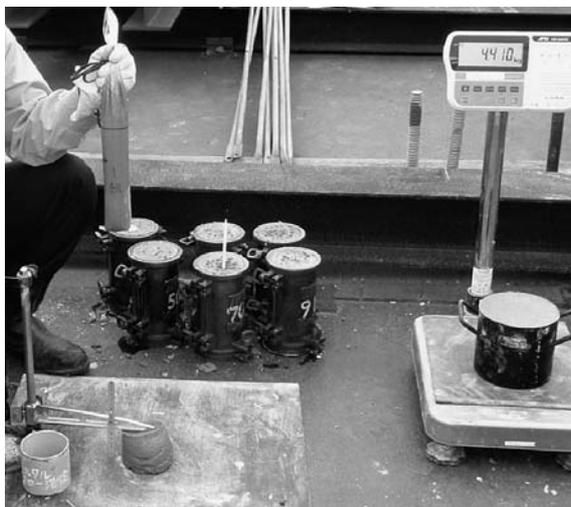
図-2 品質管理試験

今回は、ブリーディングを抑制することができ、陥没によるクラックは認められなかった。

モルタルの単位容積重量は、非常に安定していて、 $\gamma_c = 2.20 \sim 2.21 \text{ t/m}^3$ でその差は0.5%以下であった。今回の打設はスクイーズ式ポンプ車での打設であったが石灰石微粉末の混入で、材料分離することなく、良好な流動性も確保でき打設時間も所定時間内に完了することができた。

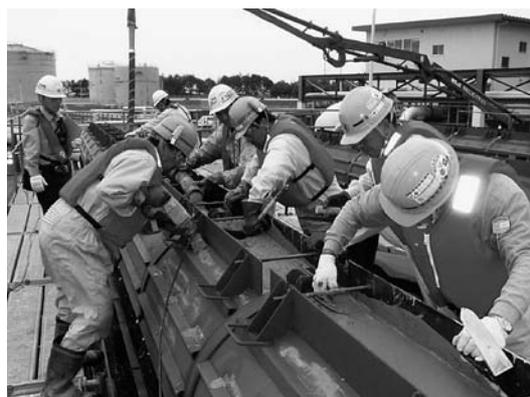
図-3 打設状況

打設は、円形鋼製型枠（図-3参照）の上部に30cmの開口部を設け、上部にコンクリートホースを配置し連続打設を行った。追いかけて、左官仕上げを2回行うが、どちらにおいても著しい表面水は確認されておらず（図-4参照）、ブリーディ

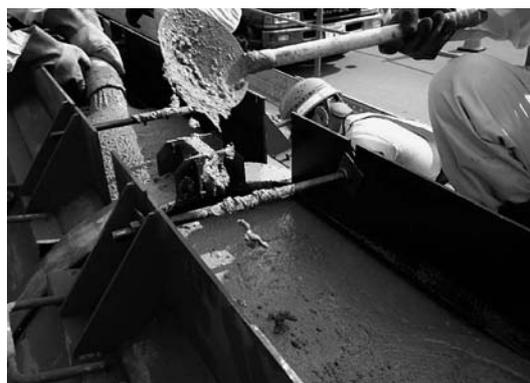
図-4 流動性と仕上げ表面

ング水が少ない状況が実打設にて確認できた。

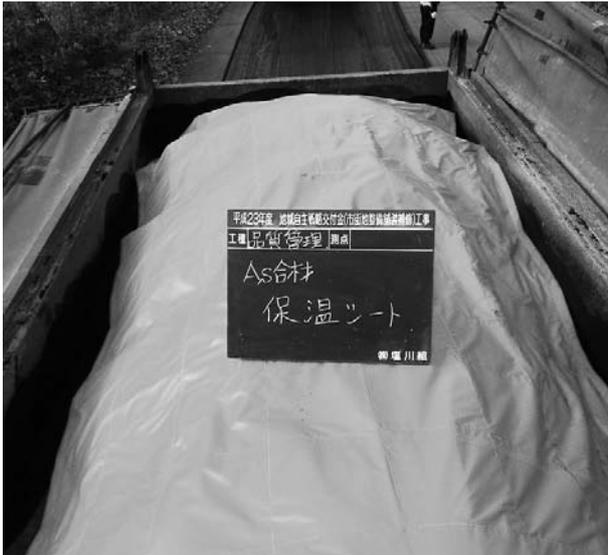
図-2 シリコン塗布耐熱シート

合材プラントから現場まで大型ダンプに積込んでから片道45分かかり、運搬時の温度低下を防ぐため全車にアスファルト合材保温シートを2枚重

ねにして、温度低下を防止した。また使用した保温シートは、通常使われているPVCターボリンシートではなくシリコン塗布耐熱シートを使用した。外気温度5度の場合、通常のシートでは、運搬時間が30分でダンプ荷台の合材表面温度が10度以上の温度損失があった。しかし今回使用したシリコン塗布耐熱シート（1枚）では、運搬時間45分で表面温度の損失を8度以下に抑えることができた。また山間地に伴い急激な温度低下があるためシートを2枚重ねにして保温効果を高め、合材の温度低下を防いだ。

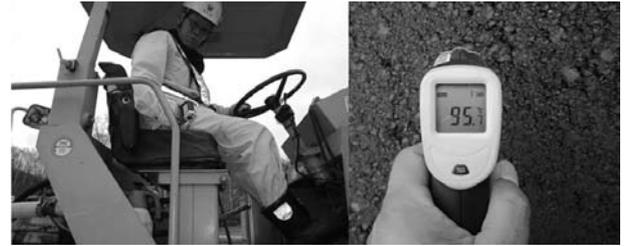
図-4 デジタルサーモメーター

員全員に周知できるように施工温度一覧表（図-3）を施工機械に掲示した。合材の温度管理については、品質管理者だけが温度確認を行い作業員に合材温度状況を伝えるだけではなく、温度確認の頻度を増やすため、また瞬時に温度管理の判断ができるようにアスファルトフィニッシャー、マカダムローラー、タイヤローラーのオペレーターにデジタルサーモメーター（図-4）を配布し施工温度の確認を各自で各測点毎に行わせ、品質管理者と併用し施工温度の確認を行い温度管理の頻度を高めた。

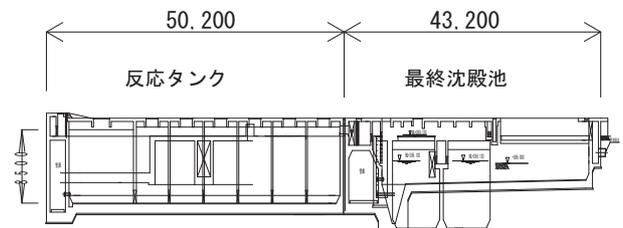
図-1 断面図

- (1) 躯体延長が長く（ $H=8.5\text{m}$ 、 $L=93.4\text{m}$ ）縦横比が小さいため、外部拘束が卓越した温度応力ひび割れが発生しやすい。（図-1）
- (2) スラブに開口部が多い構造となっているため、開口部付近に収縮ひび割れが発生しやすい。（図-2）

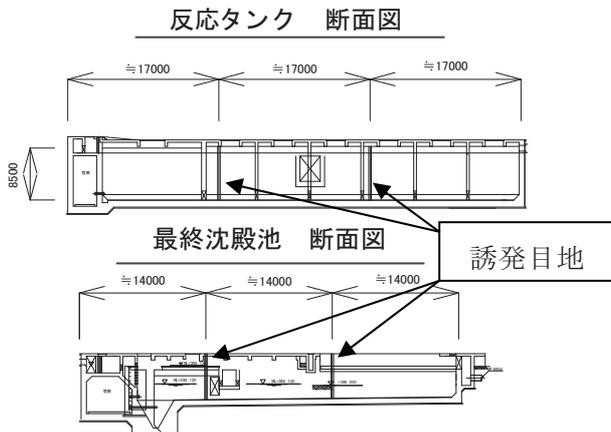
図-3 ひび割れ誘発目地設置図

温度応力解析は、発注者の仕様で決められている二次元の温度応力解析で行った。解析の結果、誘発目地はスパンを狭くして設置すればひび割れ指数が向上するものではなく、最適な間隔で設置する必要がある結果となり、本工事では14~17m間隔で設置した。(図-3)

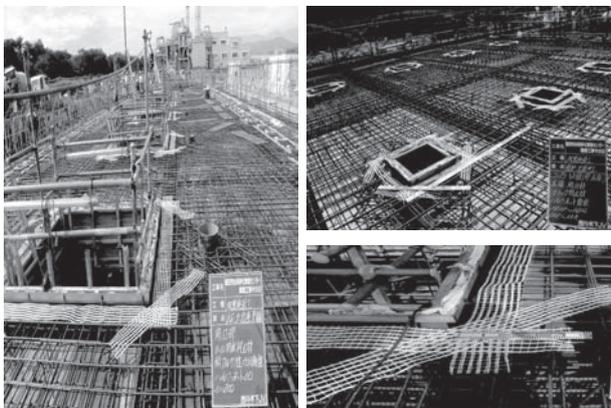
図-4 ガラス繊維ネット設置状況

スラブ開口部周囲にコンクリートの補強材として、ガラス繊維ネットを設置した。(図-4)

開口部には、ひび割れ防止として補強鉄筋が配筋されているが、本工事ではさらにガラス繊維ネットを設置し、引張抵抗体の間隔を狭める効果を期待した。

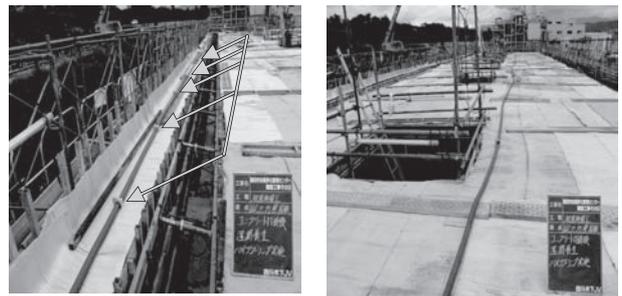
図-5 コンクリート湿潤養生状況

コンクリート養生について、温度応力解析により養生日数を決定し、常に湿潤状態が保てる工夫（湧水を利用して穴を開けたサニーホースにより散水）を実施した。(図-5)

これらのコンクリートひび割れ防止対策を行い施工した結果、既存施設と今回築造したコンクリート構造物に露見しているひび割れを比較することで判断すると、ひび割れの発生を低減する事が出来た。

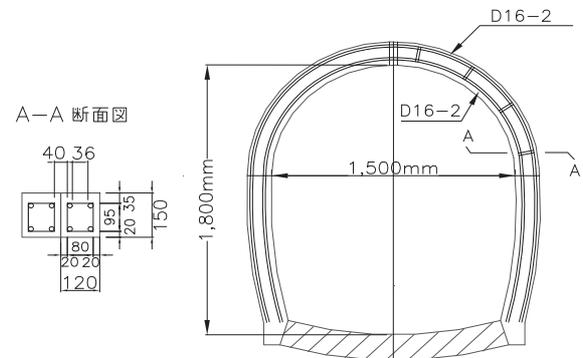
図-1 トンネル断面図

本工事の当初設計では、外径66mmのコアボーリングによるコアの抜き取り及び目視による充填確認方法となっていた。しかし、本工事のトンネル覆工は、1基当たりのトンネル延長方向幅が12cmとなるRCプレキャスト造の組立枠により築造されており、既存資料では内部鉄筋の配置間隔は最大で40mmとなっている。(図-1) そのため、施工時の誤差も考慮すると、ビット外径を36mm以下と

しないと、鉄筋を切断又は破損する可能性がある。

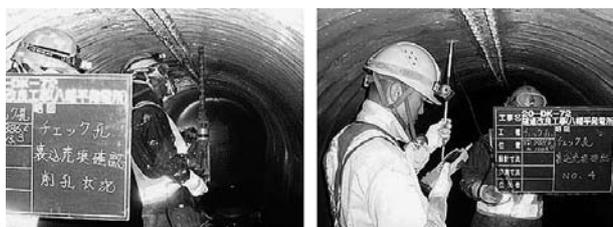
図-2 注入孔削孔状況

本工事の裏込材充填及び確認方法は、注入孔をトンネルセンターから千鳥配置に1.5m間隔で設置して注入を行い、その1.5mの中間より3m間隔で充填確認用チェック孔を削孔した。チェック孔の削孔は、注入孔の削孔にも使用した外径32mmのハンマードリルを用い(図-2)、充填されたウレタンを突き抜いて地山に到達するまで削孔した。地山に到達するまで削孔するのは、空洞にウレタンが完全充填されている事を確認するためである。

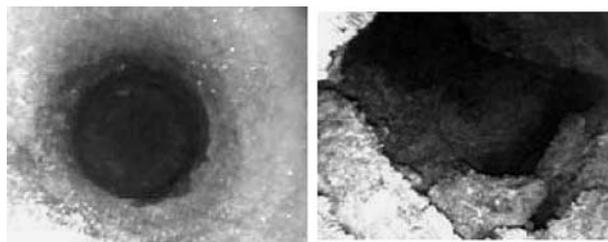
図-4 ウレタン充填確認状況 図-5 未充填(空洞有り)

削孔したチェック孔に内視鏡を挿入して充填状況の確認を行い(図-3)、地山とウレタンの境界付近に空洞のない事を確認し、最後にチェック孔

内の撮影を行い充填確認記録とした。(図-4)

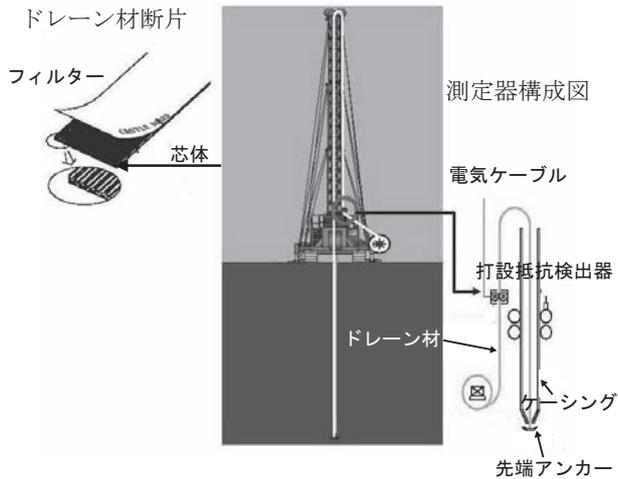
図-3 従来型ドレーン工法

- ・ドレーン材の打込み深度は、ドレーン材の送り出し量で判断される。
- ・ドレーン材の共上がり量は、地上部の測定器が逆転することで判断される
- ・正測定器が地上部にある為、測定器からドレーン材先端までの距離が改良深度×3倍程度になる。よって、改良深度が深くなるにつれて、測定機に正確な情報が伝わらなくなる可能性が有る。
- ・原因として、人為的ミス、測定器の空回り、天候（強風）が考えられる。
- ・残置ドレーンの状態（変形、破断等）は、確認できない。

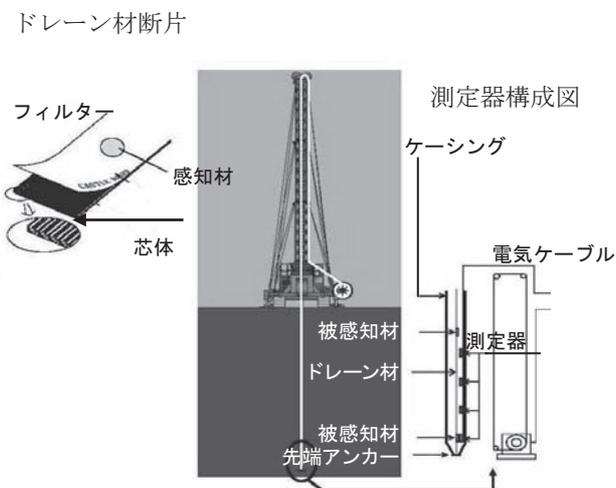
図-4 被感知材付ドレーン工法

今回採用した検知材付ドレーン工法を図-4に示す。

- ・ドレーン材の打込み深度はケーシングの打込み深度を計測することで行う。
- ・ドレーン材の共上がり量は、ケーシング引抜時にケーシング先端に内蔵された測定器により、地中にあるドレーン材の状態を直接感知することで行う。
- ・これにより、測定誤差の無い共上がり量、残置深度を把握することが可能となる。
- ・従来工法では不明であった残置ドレーンの状態（変形、破断等）も判断でき、より正確な施工管理ができ、設計条件への適否が技術的に証明

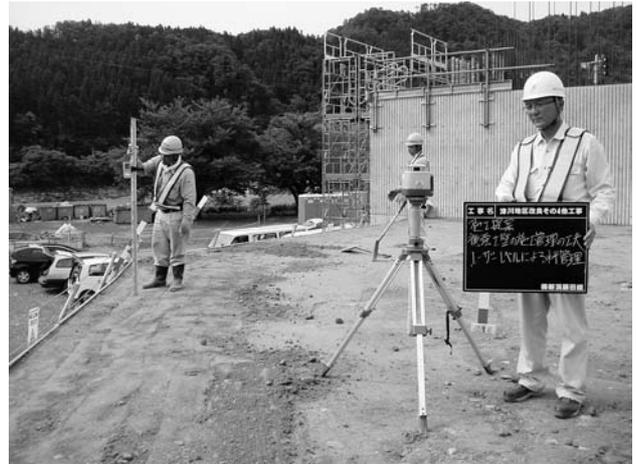
図-3 レーザレベルによる測量

3) 補強土壁法面ユニット据付の遣方は、今迄、丁張り間に水糸を張り施工していたため、中間で水糸の中だるみ等があった。そこで、広範囲に据

付高さを精度良く測定管理できるレーザーレベルを使用し、遣方の精度向上と作業時間の短縮を図りました。

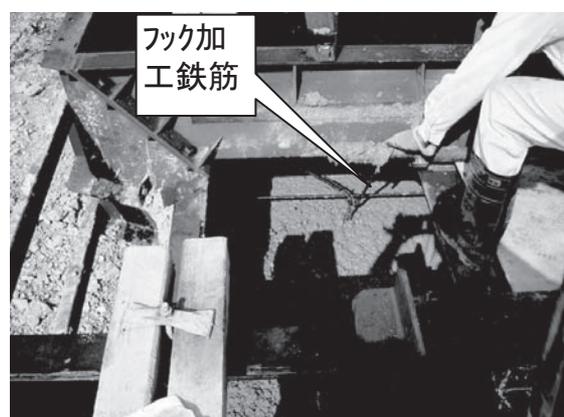
図-5 加工鉄筋取付時のコンクリート打設

リートを打設する施工方法で製作を行ない、所定の鉄筋被りを確保したブロックの製作により品質の確保を行った。

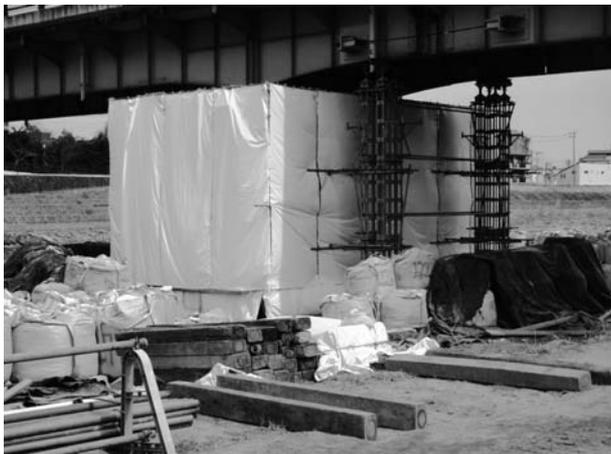
図-2 養生シート設置

以前実施した工事のひびわれの発生箇所を施工検討会で検討したところ南側の日当たりの良い所に集中していました。このことにより、コンクリート養生中はブルーシートではなく、より遮光性の

高い防災シートで覆うこととしました。(図-2)

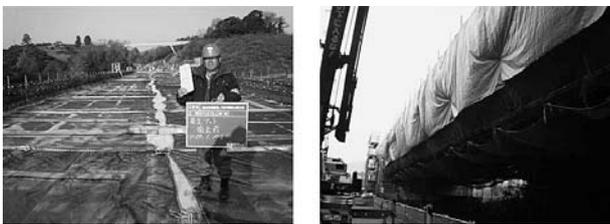
図-3 床版養生状況

養生方法として、コンクリート表面部に保温と保湿を目的とした特殊養生マットを敷設し、その上に保温・乾燥防止用のシートを敷設した。さらに、マットの上には床版全面にラッセルネットを設置し、風によるマット等の飛散養生とした。また、朝顔足場にシートを張り、風を遮断した上で、床版裏面の足場上においてジェットヒーターを燃焼させ保温に努めた。

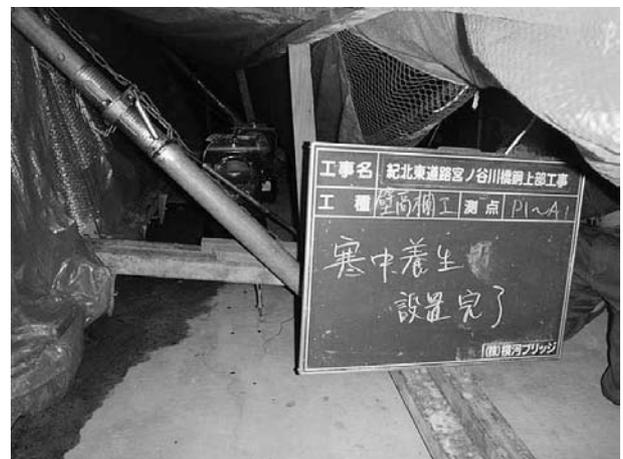
図-5 壁高欄養生状況

壁高欄の養生方法として、養生マットの上に壁高欄全体をエアーマットとブルーシートで覆い、外側足場と床版側型枠サポート上にシートを張り、シート内でジェットヒーターを燃焼させ保温に努

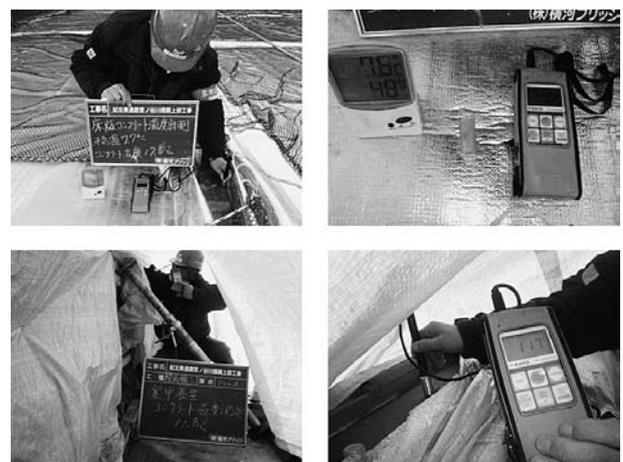
図-6 コンクリート温度計測状況

コンクリート打設時のコンクリート温度は、練り混ぜ時の水温の確認を行った。生コンプラントで使用する練り混ぜ水は、地下水のため冬期でも10℃前後あった。そのため、練り混ぜ後のコンクリート温度も10℃以上が確保出来た。

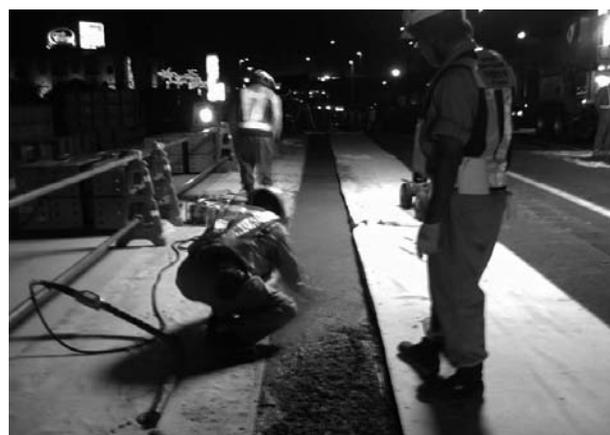
図-5 超速硬コンクリートの打設

間詰めコンクリート養生時の供用交通による橋体振動の影響を回避し、コンクリートの品質の低下を防止するため、打設後3時間で圧縮強度 $24\text{N}/\text{mm}^2$ を発現する超速硬コンクリートを使用するとともに、隣接する供用路線（1期施工）である県道と平行する市道での対面通行規制に切り替えることで、間詰めコンクリートへの交通振動の影響を回避することが可能となった（図-4、5）。

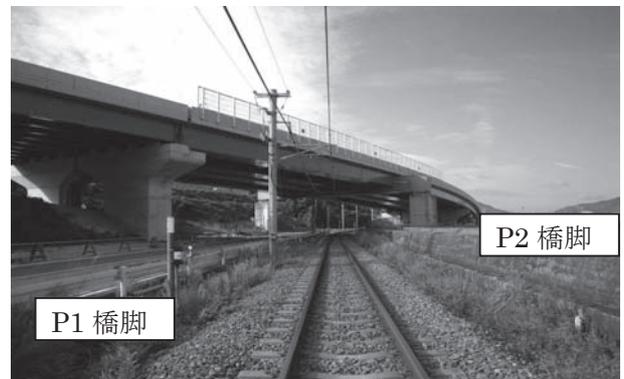
図-3 側面図(写真)

津島こ線橋はJR予讃線を跨ぐ3径間非合成箱桁である。P2橋脚は鋼製横梁で主桁と横梁と剛結する構造である。また、上下線が同一構造であり「下り線」「下部工」は平成14年度に香川県発注で施工が完了している。本工事は「上り線」となり、発注者は香川県およびJRであった。

主桁架設完了後、「下り線」に車が走行した際「下り線」の振動が「上り線」に伝わり同じように振動することがわかった。この揺れは上下線剛結となっているP2橋脚により「下り線」→「上り線」へ伝達するものであった。よって「上り線」の床版・壁高欄コンクリート打設後、硬化途中において「下り線」の振動による有害なひび割れが発生する可能性が懸念された。

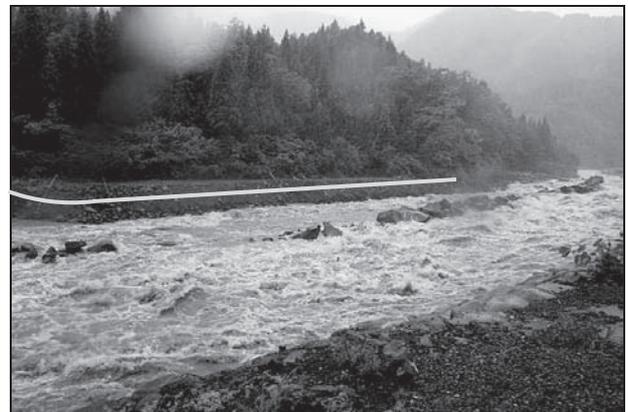
図-1 現場増水時状況写真
(増水で実線まで水位上昇した。翌朝撮影)

仮設道路は水没した時もあったが、仮設瀬追工や8インチ水中ポンプによる水替工にはあまり影響がなく問題なかった。今思うとその時点で油断があった。6月末の土曜日の深夜に現場周辺で局地的に時間75mmの降雨がありダムの放流量が大幅に増加した。(100t/s程度)現場では水位がHWL付近まで一気に上昇した。瀬追工を乗越え一部破損し、現場内の高台に置いてあった110kVA発電機と8インチ水中ポンプ2台などの資機材を水没させてしまった。

現場の増水は自然相手なのでどうしようもなく、瀬追工の手直しや掘削部分の埋没は仕方ない面があったが、週末の資機材の配置などの配慮に欠け、現場管理ミスであった。そのため増水による被災を最小限に防げなかった。幸いにも油流出による環境面の影響が少なかったのが救いだが、発注者や各関係機関などに多大な迷惑をかけてしまった。現場も余計な手戻りがあり資機材も破損させてしまった。

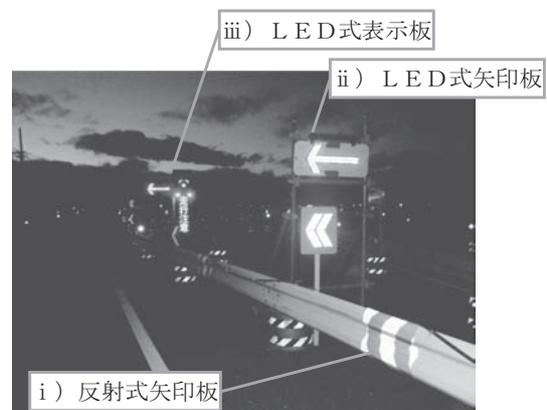
図-1 国道分離箇所

①国道分離箇所の安全対策：上下線をガードレールで分離しているため、車線変更を早期に認識してもらうために次の設備を設置した。i)ガードレールに反射式矢印板を設置し走行ラインの視認性を高めた。ii) LED式矢印板を設置し遠方から車線変更箇所が認識できるようにした。iii) LED式表示板を設置し、文字で車線の変更を促した。その他、反射式のテープ、矢印板(小)を

設置し分離箇所の危険表示を行ったため、工事期間中の1年間における車両事故はゼロであった。

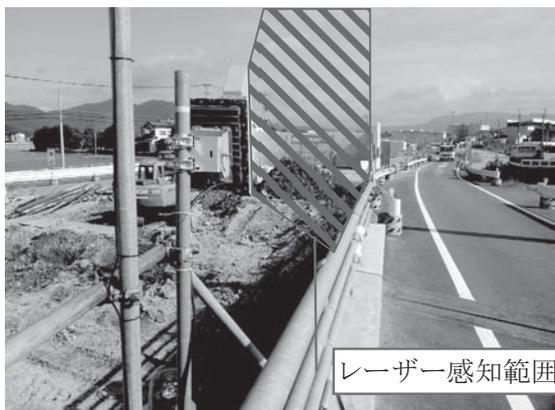
図-2 レーザーバリア

②作業時のはみ出し防止：クレーン、バックホウ等の重機械が国道へ近接したときに、オペレーターに危険を知らせるためにレーザーバリアを国道上下線の境界に設置した。交通誘導員では、ヒューマンエラーによるミスがあるが、レーザーバリアは感知範囲に入ると警告音と黄色灯によって、音と視覚により警報を発するため、オペレーターへ危険な作業を効果的に減らすことが出来た。

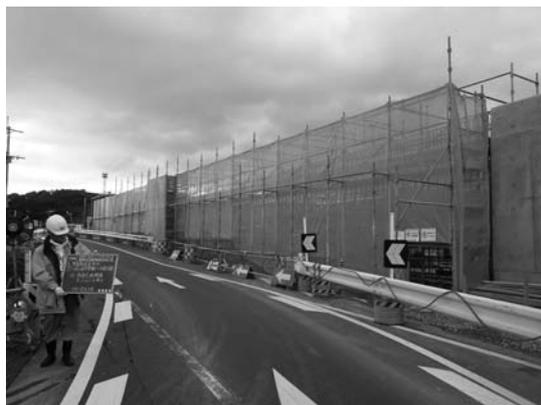
図-3 メッシュシート

作業の進行に伴い、レーザーバリアに換わりメッシュシートを設置し、飛散防止、はみ出し防止の安全対策を行った。

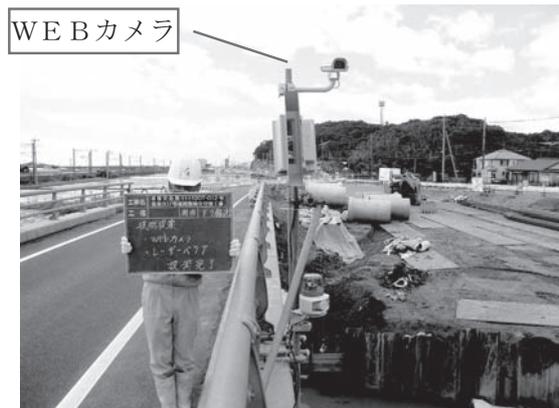
図-4 WEBカメラ

③夜間、休日時の安全対策：休工時において、強風などの自然現象、人的な行為により第三者災害が発生するかを確認するために、常時監視人を配置することはできない。そこで、上下線に各1台WEBカメラを設置し、いつでも何処にいてもスマートフォン（図-5）で現場を確認できるよ

うにした。WEBカメラはナイトビジョンタイプであるため夜間には現場内を投光器で照らし、24時間現場内を確認できるようにした。ただし、現場内を見るためには暗証番号が必要である。よって、本社安全部、工事作業所のパソコンでのみ見れるようにした。これにより、異常時に社内においても現場状況が即時に把握できるため、迅速なバックアップ体制を構築することができる。

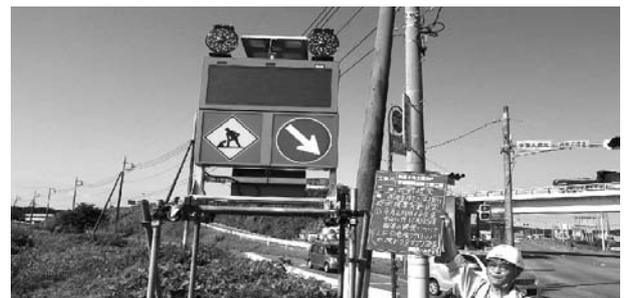
図-2 LED サインライトの設置

施工時に県道に設置する工事看板（〇〇m先等）は、高輝度看板に加えて、ソーラー式LED

サインライトを上下線で4箇所設置した、これにより県道通行車両に対して、遠方から工事箇所に対する視認性を向上することができた（図-2）。

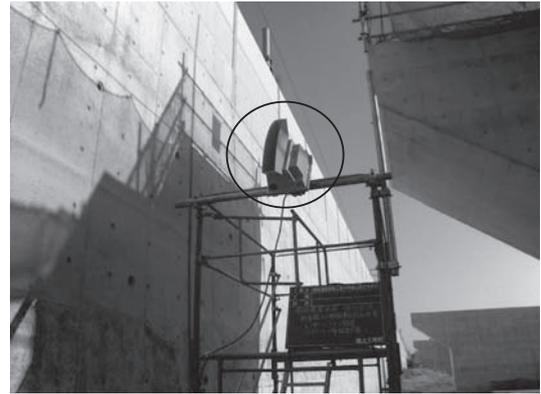
図-4 レーザーバリア設置状況

ると警報音とパトライトで部材が鉄道構造物に近づいていることを警告する接触防止対策を行った。
