I. 技 術 論 文

施工計画

農業用水路改修工事における表面被覆工の実施報告

山形県土木施工管理技士会
林建設工業株式会社
現場代理人
押切和志
Kazushi Oshikiri

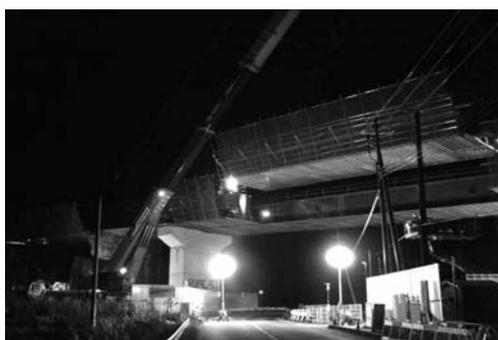
図-6 県道上のブロック架設状況

県道の規制は回数が限られており、吊足場を設置するための規制を行うことができなかった。そのため、先行足場の設置を行う必要があった。吊荷重量が約50tとなり発注時よりも増加したため、550tクレーンの性能をBとしていたが、カウンターウェイトを追加することでA性能に変更し、施工を可能とした。

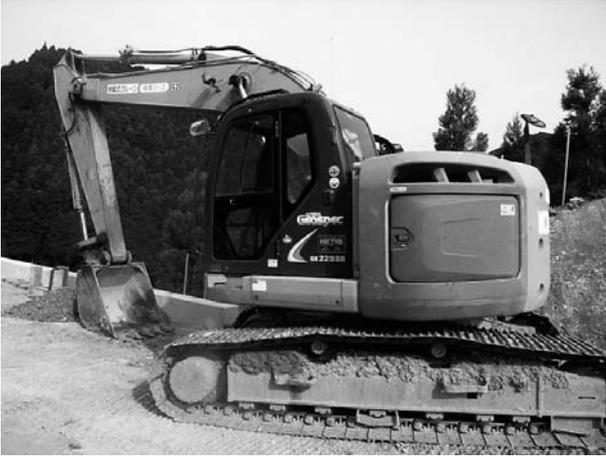
図-2 極低騒音型バックホウ

まず使用する建設機械として、騒音の緩和を目的とした、AIS機能・INDR搭載の極低騒音型バックホウを2台、超低騒音型バックホウを3台選定し、特に民家上部の工事においては極低騒音型バックホウを中心とした配置計画として作業を行った。また民家上部の工事においては、通常ブルドーザーを使用する作業においても極低騒音型バックホウにて代替え作業とし、騒音の低減に努めた。次に建設機械の騒音については、安易な考えによる不必要な操作や過度な操作によって発生す

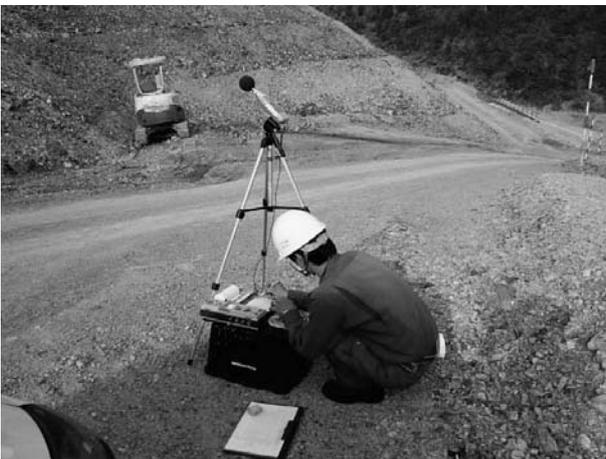
図-3 騒音調査実施

今回、官民境界にて騒音調査を実施し基準値以
内である確認は行ったが、さらに建設機械作業別
に現場作業者を立ち合わせて騒音調査を実施した。
この調査においては、官民境界ではなく50m程
度の距離で測定し、実際の音感と数字で確認して
もらうための目的で行った。

騒音調査の測定結果を機種・作業別に取りまと
め結果を分析した。分析の結果、瞬間的な騒音等
の細かな情報も入手できた。一部をあげると、バ
ックホウのバケット空打ち88dB、ダンプトラッ
ク荷台鋼板の空打ち74dB、大型ダンプトラック
通行時72dB、ブルドーザー掘削時77dBとの結果
である。比較対照として通常の特設建設作業にお
いては、官民境界線においての規制値85dBとな

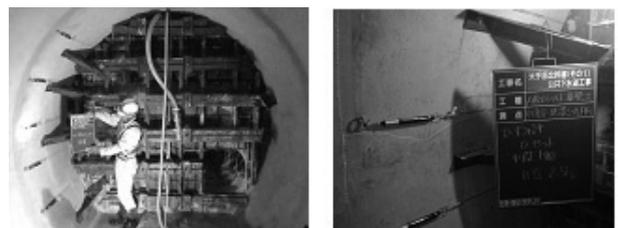
図-1 歪みセンサー設置

- ①掘進に伴う既設シールド管きょの損傷防止対策
 1) 既設シールド坑内到達部に歪みセンサーを取付け、掘進圧力等によるFFUセグメントの変形や歪みを常時監視する。(図-1)

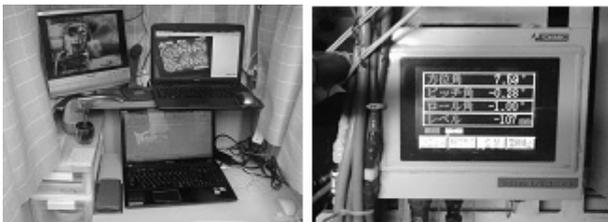
図-2 自動測量システム

- 2) 既設シールド坑内到達部から掘進機オペレーターまでの有線通話、無線通話、坑内用電話による連絡体制の整備。
- 3) 掘進機の位置を正確に測量するために、自動測量システムによるピンポイント管理を行うとともに、定期的にトラバース測量にジャイロ測量を併用して行う。(図-2)

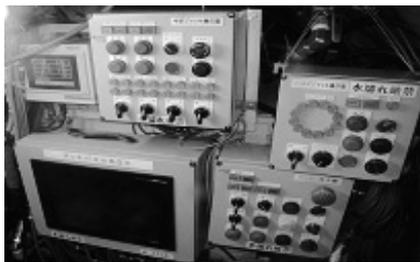
図-3 自動制御システム

- 4) 既設シールド管きょ到達前の掘進速度をミリ単位で微速度制御できるシールドジャッキを用い、常時監視を行いながら速度調整を行う。(図-3)

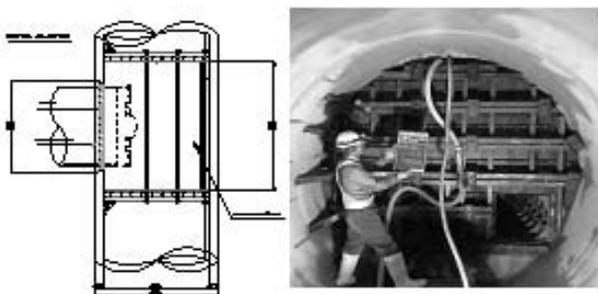
図-4 エアームタル注入

- 1) FFU セグメントを掘進機ビットで切削する際に、破損や変位を起さないように、予め既設シールド管きょ坑内到達部に※隔壁を設けセグメントの防護を行う。※隔壁は、既設シールド管きょ坑内到達部の両端 (L=3.6m) に鋼製型枠で仕切りを入れエアームタルを充填したものである。(図-4)

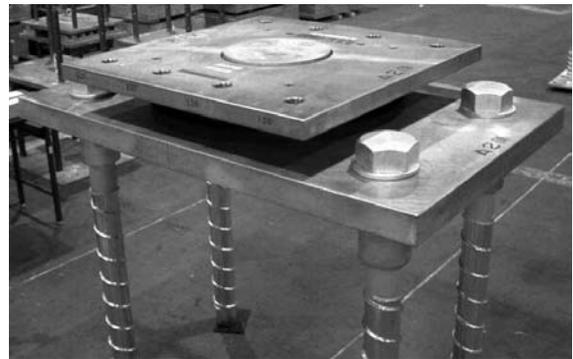
図-2 固定ゴム支承装置（FxSB）

本報告は、この固定ゴム支承装置（以下、コンパクト沓）の施工方法と管理方法について、その特徴や工夫した点を報告するものである。

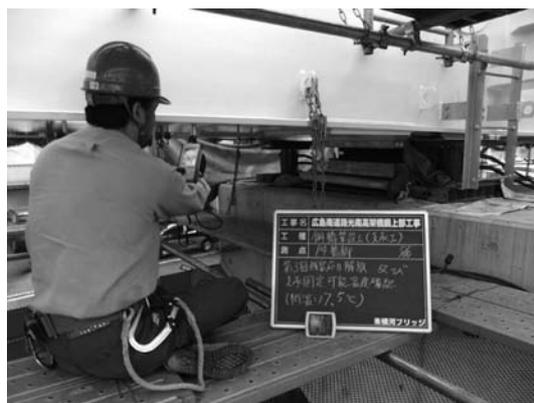
図-3 P4支承固定時桁温計測状況

支承固定可能温度時期の早朝または深夜（桁温が一様に近い状態）に下沓とベースプレート間の摩擦から生じる残留応力をジャッキアップにより解放し、その後ジャッキを開放した。また、同時にその時間帯で支承固定可能温度（7.7℃～32.3℃）、その他の出来形を計測し、規格値内であることを確認した後に下沓とベースプレートを溶接により固定した。P1～P3支承固定時の桁

温は13.5℃（規格値：7.7℃～32.3℃）であった。

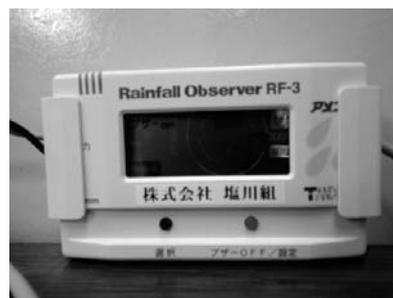
図-4 データロガー外観

降雨量把握に関する問題を改善する為の工夫として、パソコンと接続し正確な雨量データ集計を行えるデータロガー型雨量計（図-4）を設置しました。また、雨量計に市販のライブカメラを設置し、（図-5）雨量計の画像を現場で開設したホームページにライブ配信することによって、工事に関係するすべての方が、帰宅後や休日夜間を問わず容易に現場のリアルタイム雨量を確認出来るよ

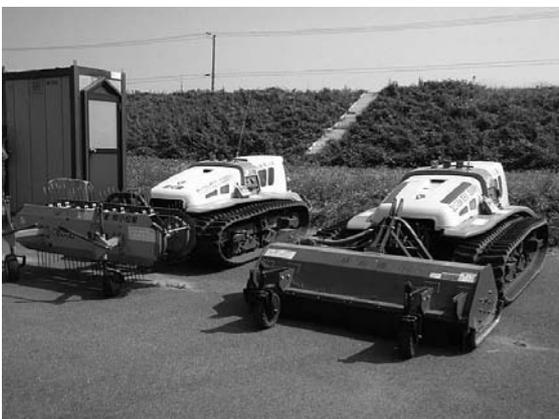
図-2 遠隔除草機械

そこで隣の工区で使用している機械が空いているということで2台体制とし、1班に1台を提供することができた。(図-2)
