## 東日本大震災により被災した鋼橋（川口橋）の復旧

日本橋梁建設土木施工管理技士会

宮地エンジニアリング株式会社

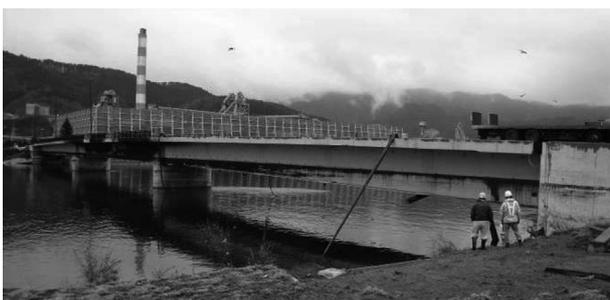
岩手県大船渡市を流れる二級河川盛川の最下流に位置する川口橋は、大型車の通行量が比較的多い大船渡市街と市内赤崎地区を結ぶ主要な道路であったが、東日本大震災により甚大な被害を受けた。津波による主桁の変形および高欄等の流失に加え、引き波時に発生した火災により、主桁および鋼コンクリート合成床版に大きな損傷を受け、とても安全に通行できる状態ではなかった（図-1）。

図-1 被災後の全景

本工事では、その被害を修復するため、被災した合成床版を部分的に撤去し、主桁の変形等を修復した後、新設の合成床版を設置した。

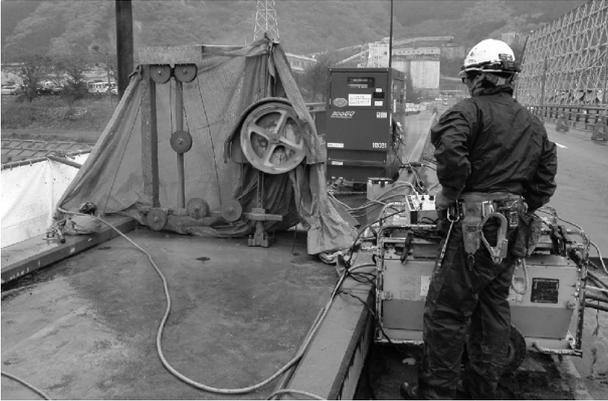
図-2 ワイヤソーによる合成床版切断作業

RC床版では、断面に含まれる鉄筋の面積比は約1.2%と言われているが、本橋の合成床版では、それが約6.2%と5倍強であるため、コンクリートカッターによる切断では作業性が悪くなり、工程確保が困難と判断し、ワイヤソーを採用した(図-2)。結果的には、ほぼ想定通りの工程で施工を終えることができた。また張出部の切断作業では、機械を張出部から外側へ乗り出させることなく、安全性を確保できた。

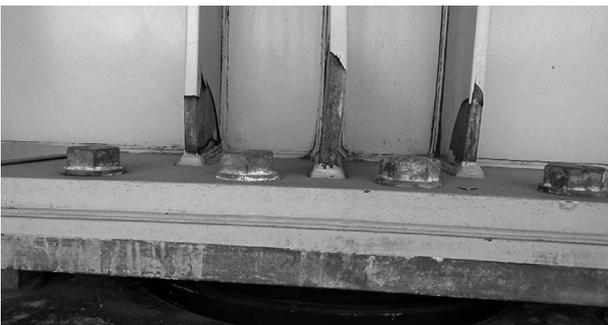
- (1) 鋼コンクリート合成床版は比較的新しい構造であることから、車両通行に伴う損傷や経年劣化に起因する老朽化等による撤去工事の実績がない。従って、撤去時および取替え時の作業性等の諸条件が不明なため、工程調整に苦慮した。
- (2) 座屈した中間支点上補剛材の矯正に当たり、前後に配置された垂直補剛材も変形しており、3本同時の矯正に工夫が必要であった。また、新しい支承の据付時に、変形したソールプレート平坦性を確保する必要があった。
- (3) 合成床版パネル設置に当たり、海上からの架設では気象条件に大きく左右され、かつ9月から始まる鮭の遡上までの施工完了が不確実であったため、陸上からの施工を検討する必要があった。

図-3 支点上補剛材の変形状況

座屈した垂直補剛材により主桁の倒れや下フランジの変形が拘束されていたため(図-3)、補剛材の下フランジ取付部を切断することで、下フランジの変形を解放し、ソールプレートの平坦性を確保するとともに、密に設置された3本の補剛材を隣接する補剛材に拘束されることなくそれぞれ矯正することが出来た。

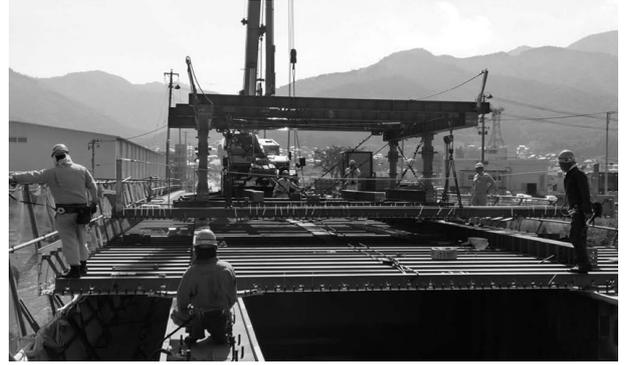
図-4 台車設備による合成床版の設置状況

合成床版鋼板パネルの設置を陸上から行う場合、橋上の開口部が67.5m(27パネル分)のため、大型のクレーンが必要となる。その場合、クレーンの組立、解体および回送による工程上の問題から、設備本体も軽量にできる合成床版架設用台車設備を開発した(図-4)。

人力に依る面が大きかったが、确实、安全な施工が実現した。

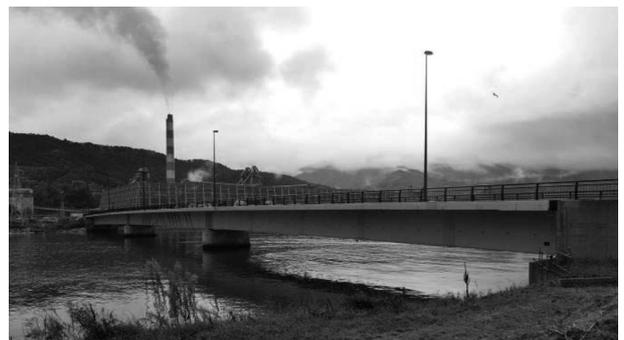
図-5 完成外観

本工事では、地域住民の切実な要望である道路の早期開通を一番に目指して奮闘した。また、他の補修補強工事でも起こりうる様々な不確定要素が渦巻く中、現場に従事した総ての人間が、共通認識の下、知恵を出し、工事を遂行したおかげで事故無く早期開通を迎える事ができた(図-5)。発注者および工事関係者へ深謝する次第である。
