降雨時期の区画整理における滞水処理の工夫

工事概要

- (1) 工事名：経営体 東山 第32工区
- (2) 発注者：北海道空知総合振興局
- (3) 工事場所：北海道雨竜郡秩父別町
- (4) 工期：平成24年7月24日～
平成25年1月30日

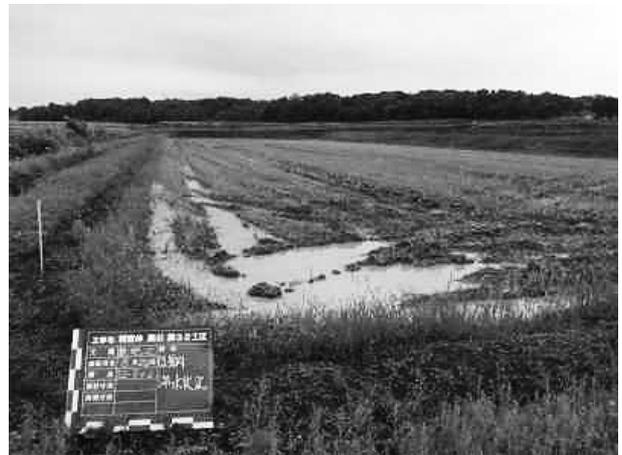
図-1 降雨の後のほ場

者においてなんとか早期に収穫してもらい1個所でも早く着手できるようにしましたが、収穫後のほ場は、コンバイン（収穫機械）のキャタがはまりそうになるような水分を含んだ状態になっ

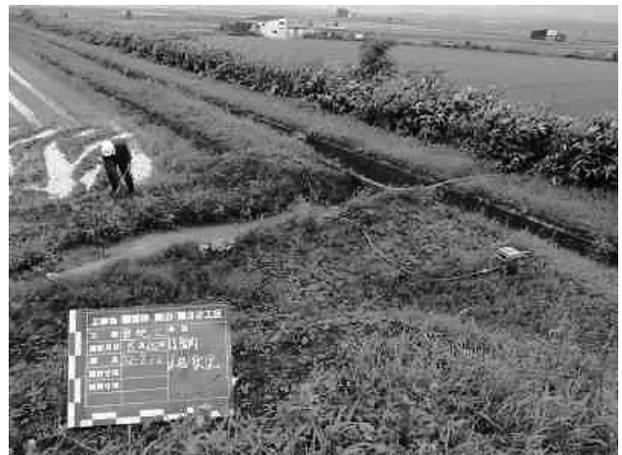
図-2 ほ場水切りとポンプ排水

ほ場の土質は粘性土となっていて水はけが悪く既設の暗渠は水甲をあけても機能しないため、ほ場の滞水部の水はいつまで経ってもなくなる事はありませんでした。ほ場を痛めないように人力で排水作業（水切り）を行いました。流末の排水路の高さが低くない為、ポンプ排水を行いました。

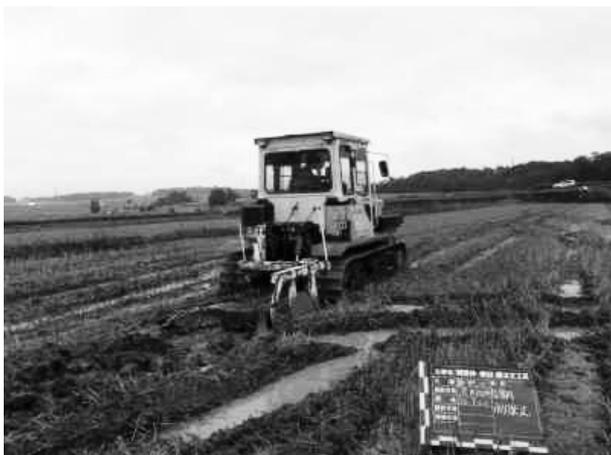
図-3 機械による水切り作業

水田の水位が減り始めたのを確認して、機械による水切り作業を実施し早期に着手できるようにしました。

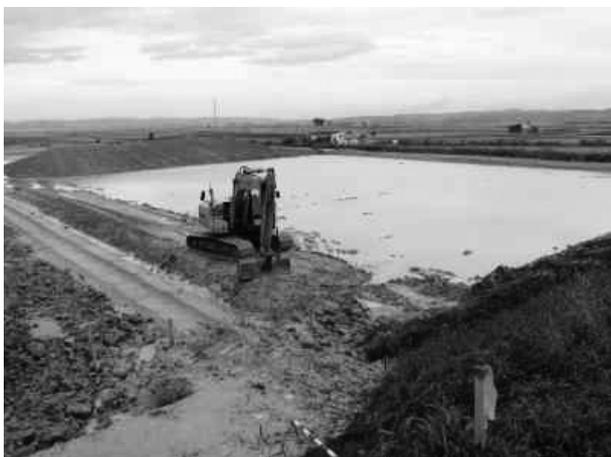
図-4 急激な降雨による作業中の水田

工事中の水田は水がたまり継続の作業をすることは出来なくなりました。

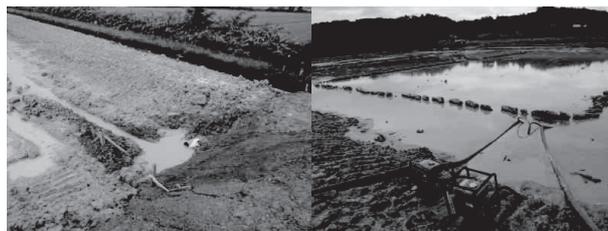
図-5 ポンプ排水状況

ポンプ排水を行い仮排水路を掘削して滞水を排水し工事は1週間程度で再開する事が出来ました。

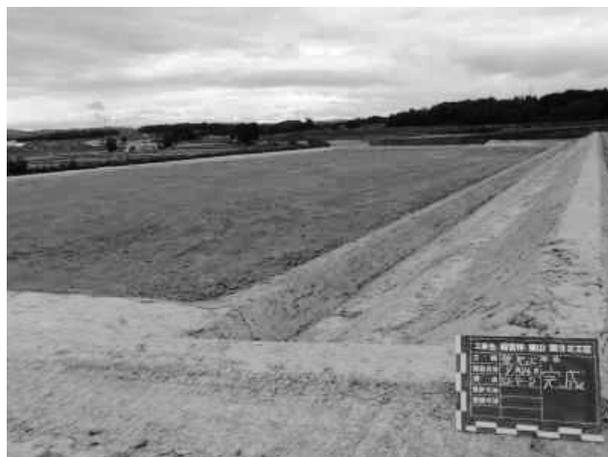
図-6 区画整理工事完成
