国道近接施工の安全対策

佐賀土木施工管理技士会
松尾建設株式会社
工事作業所長
真海 一昭
Kazuaki Shinkai

工事概要

- (1) 工事名：道整交金 第1111207-012号
国道207号道路整備交付金工事
- (2) 発注者：佐賀県武雄土木事務所
- (3) 工事場所：佐賀県杵島郡白石町坂田
- (4) 工期：平成23年3月16日～
平成24年2月8日

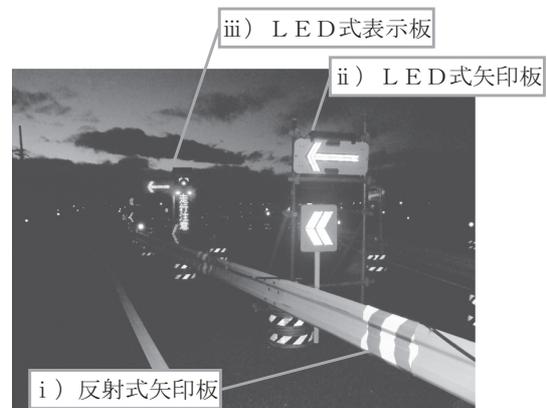
図-1 国道分離箇所

①国道分離箇所の安全対策：上下線をガードレールで分離しているため、車線変更を早期に認識してもらうために次の設備を設置した。i)ガードレールに反射式矢印板を設置し走行ラインの視認性を高めた。ii) LED式矢印板を設置し遠方から車線変更箇所が認識できるようにした。iii) LED式表示板を設置し、文字で車線の変更を促した。その他、反射式のテープ、矢印板(小)を

設置し分離箇所の危険表示を行ったため、工事期間中の1年間における車両事故はゼロであった。

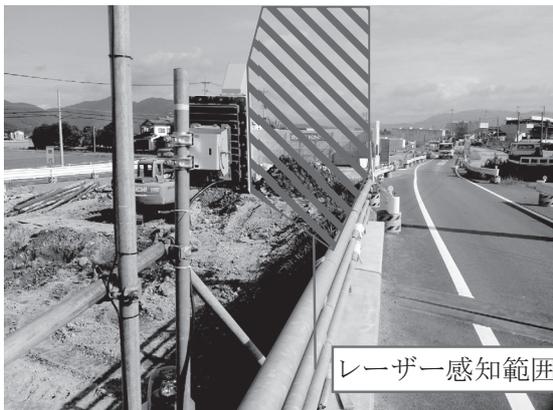
図-2 レーザーバリア

②作業時のはみ出し防止：クレーン、バックホウ等の重機械が国道へ近接したときに、オペレーターに危険を知らせるためにレーザーバリアを国道上下線の境界に設置した。交通誘導員では、ヒューマンエラーによるミスがあるが、レーザーバリアは感知範囲に入ると警告音と黄色灯によって、音と視覚により警報を発するため、オペレーターへ危険な作業を効果的に減らすことが出来た。

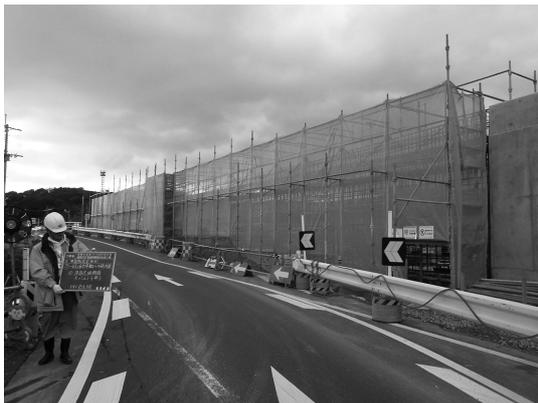
図-3 メッシュシート

作業の進行に伴い、レーザーバリアに換わりメッシュシートを設置し、飛散防止、はみ出し防止の安全対策を行った。

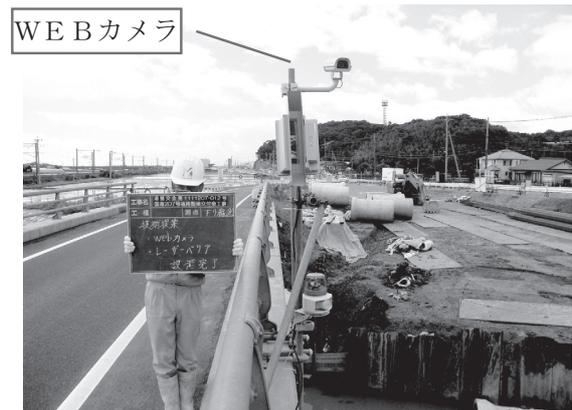
図-4 WEBカメラ

③夜間、休日時の安全対策：休工時において、強風などの自然現象、人的な行為により第三者災害が発生するかを確認するために、常時監視人を配置することはできない。そこで、上下線に各1台WEBカメラを設置し、いつでも何処にいてもスマートフォン（図-5）で現場を確認できるよ

うにした。WEBカメラはナイトビジョンタイプであるため夜間には現場内を投光器で照らし、24時間現場内を確認できるようにした。ただし、現場内を見るためには暗証番号が必要である。よって、本社安全部、工事作業所のパソコンでのみ見れるようにした。これにより、異常時に社内においても現場状況が即時に把握できるため、迅速なバックアップ体制を構築することができる。
