## 大型箱桁の短期間施工

本工事は高規格幹線道路深川留萌自動車道建設工事の内、留萌市幌糠に位置する3連（5径間）の橋梁上部工事である。

- (1) 工 事 名：深川留萌自動車道  
留萌市 新御料橋上部工事
- (2) 発 注 者：北海道開発局 留萌開発建設部
- (3) 工事場所：北海道留萌市幌糠町
- (4) 工 期：平成22年12月9日～  
平成24年2月15日

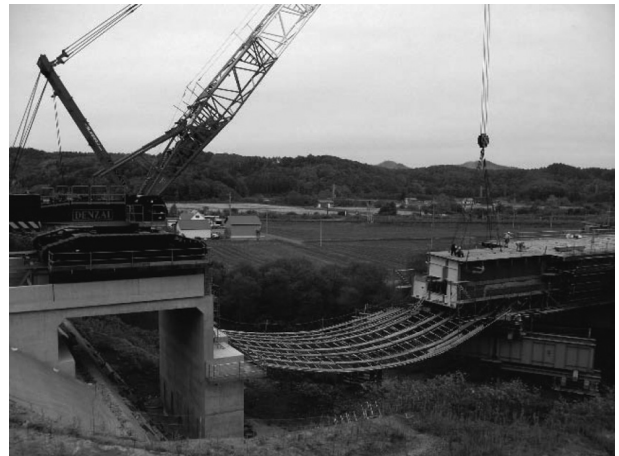
図-6 既設構造物防護構台 (A2 橋台350t クレーン)

クレーン据付箇所は十分に調査・検討を行い、杭式の作業構台や既設構造物防護構台を設置した。

これらの補強・防護構台の設置により作業の安全性を高め、既設構造物への損傷を防止することができた。

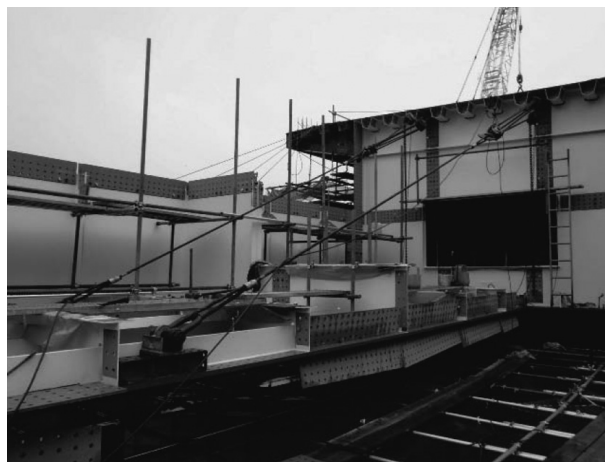
図-9 分割ブロックたわみ防止装置

各ブロックねじれ変形が大きく、ベント上から張出架設を行うステップ時に組立が困難になることが想定された。このため張出架設ステップ時に分割ブロックが箱断面形状を保持できるように、たわみ防止装置を設置した。

たわみ防止装置は汎用の架設機材を組み合わせることにより狭い桁上で設置・解体が人力で安全に行えるようにした。これにより効率的な作業手順で出来形精度を確保することができた。

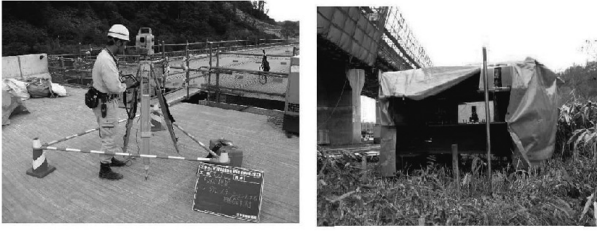
図-10 ベント及び桁高計測状況

そこで箱桁天端高はトータルステーションによる自動視準計測、各ベント高はリアルタイムシステムを使用したレーザー計測を行い短時間で精度の良い計測と架設作業の安全性を確保できるようにした。

各ベント高はリアルタイムシステムで計測値の管理を行い、あらかじめ設定した警戒値を超えた場合には回転灯と警報を作動させ、すぐに架設作業を中断できる体制を整えた。これにより架設された箱桁高さの変状がベントの変状によるものが架設ステップによるものがすぐに判断すること

大型箱桁は各ベントの支点反力が大きいいためベントの変形・沈下による倒壊や箱桁の損傷が懸念される。また一方で鋼床版の日射による温度変化により桁高が変化するため短時間で精度の良い測定が必要になる。

桁高の変状にはこの2つの要因があるため、架設作業の安全性と出来形品質を高めるためにはベント沈下量と桁出来形を別個に測定しなければならない。しかし箱桁断面は大きいため、架設作業中にレベルを使用してベント高と箱桁高さを短時間で精度よく測定することは難しい。

ができ、安全性及び品質・出来形を高めることができた。

また短時間で測定結果が分かるため、直ちに架設作業に測定結果を反映させることができ出来形精度と作業効率の向上に結び付けることができた。

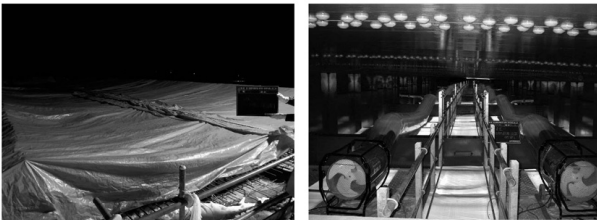
図-11 コンクリート寒中工養生状況

橋面の養生設備は設置期間と施工箇所付近の風速と積雪量等の気象条件と床版コンクリート施工手順から総合的に考え、床版コンクリートに支柱として棒鋼を埋め込み、膝丈程度のシート防護工を設置した。給熱設備は床版下面の足場を断熱シートで被い、ヒーター及び温風ダクトを配置した。

この対策により強風・積雪による設備の倒壊もなく、養生期間中に安定した給熱を行うことができ、所定のコンクリート温度を確保することがで

きた。この結果品質・出来ばえともに良好な床版コンクリートを施工することができた。

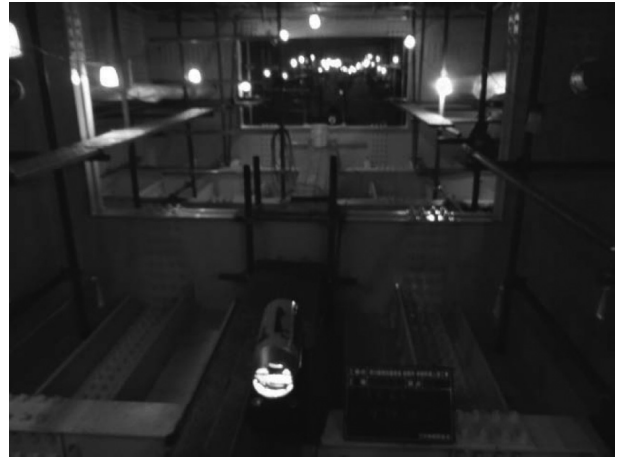
図-12 現場塗装工寒中養生状況

塗装作業中止基準を塗料メーカーの品質確認に基づき5℃以下とすることにし、塗装箇所には給熱設備及び送風機を約10m毎に配置し温風を循環させる方法をとった。この結果箱桁内は約8℃の作業環境を確保することができた。しかし給熱開始後に結露の発生が多く見られ、塗装作業時には拭取り・乾燥を十分に行う必要があった。
