施工計画

海の中道大橋 一括吊上げ架設における工夫

川田工業株式会社

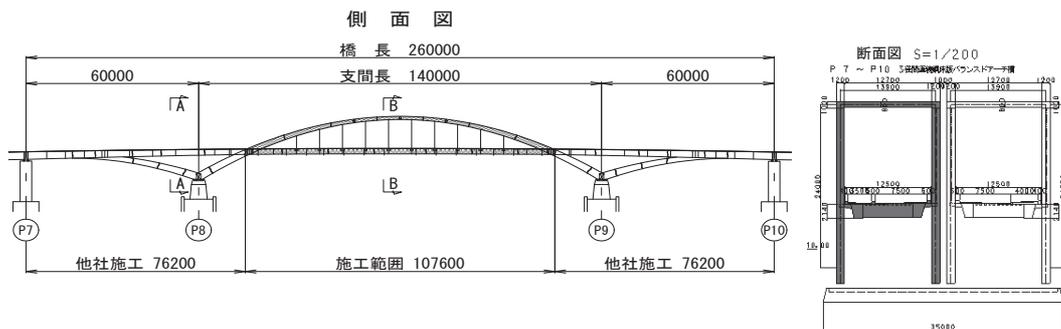
図-1 構造一般図

海の中道大橋は福岡市のアイランドシティー地区と雁の巣地区を結ぶ3径間連続鋼床版バランスドアーチ橋である。周辺道路の渋滞解消のための4車線化事業の一環で側径間と中央径間が3分割して発注され、当社は中央径間の施工を請負った。工事概要

- (1) 工 事 名：都市計画道路海の中道アイランド線橋りょう新設工事（上部工・その4）
- (2) 発 注 者：福岡市
- (3) 工事場所：福岡市東区大字みなと香椎3丁目
- (4) 工 期：平成22年12月23日～
平成24年9月12日
- (5) 橋梁形式：3径間連続バランスドアーチ橋
- (6) 橋 長：260.0m〔施工長：107.6m〕
支 間 割：60.0m + 140.0m + 60.0m

本橋はアーチと補剛桁で荷重を分配する構造であり、吊上げ後にはアーチリブと補剛桁を同時に添接の必要があった。そのため、接合部は高い精度を要求されるが、分割発注であり添接位置での実仮組みはできなかった。また、仮組時と吊上げ時では支持状態も異なるため、設計・製作・架設の誤差により吊上げ時に仕口角度が合致しない事

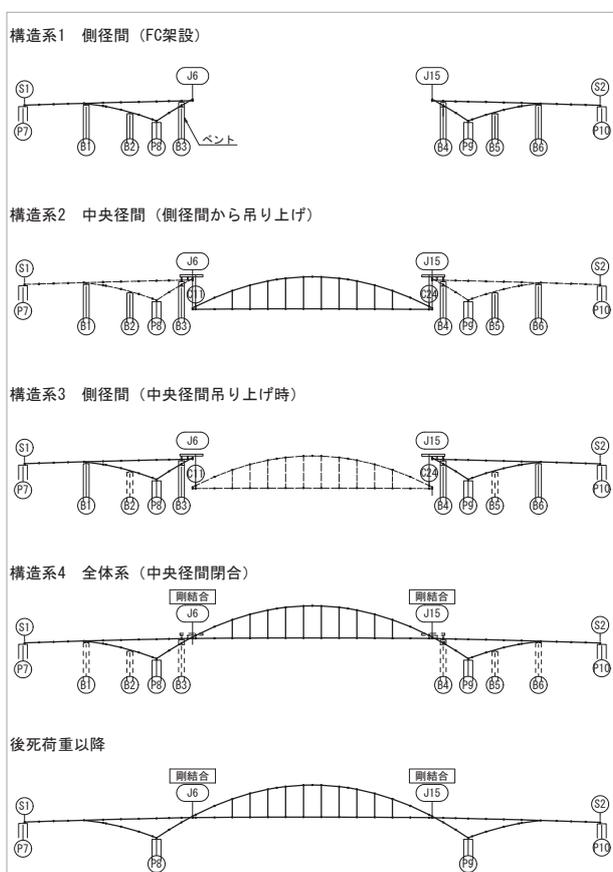
図-2 解析ステップ

- ①部材毎で鋼重を精査して解析
- ②ベント位置を考慮した架設系にて解析
- ③吊上げ設備重量を考慮した解析

上記により解析精度の向上を図った。(図-2)

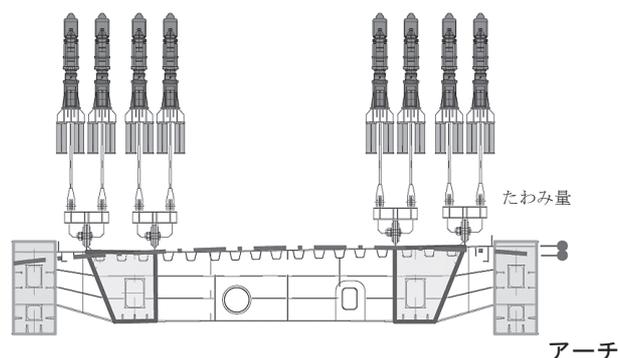
図-3 吊上げ時 (イメージ)

吊上げは補剛桁を吊上げるため、断面方向のたわみが発生する。事前にたわみ差を想定し、アーチ部を先行して添接することとした。

また、吊上げは補剛桁上であり、断面方向のたわみにより相対誤差の発生も予想され、確実に閉合ができる対策を講じる必要があった。

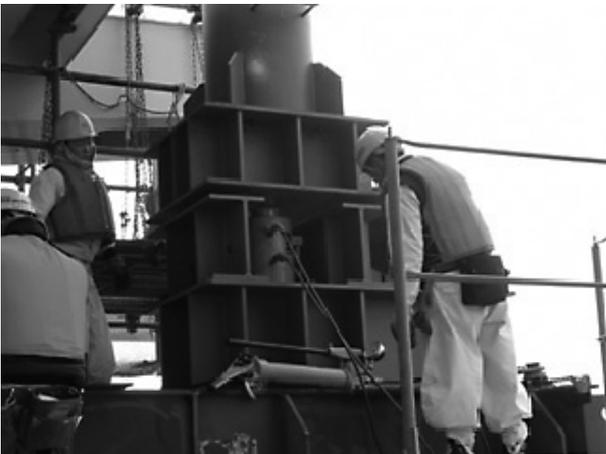
図-6 台船上での反力調整

海上輸送時はアーチリブの形状保持のために仮支柱を設置した。搭載する台船の支持点の荷

重は設計値の±10%で管理し、海上輸送中の桁の損傷を防止した。(図-5, 図-6)

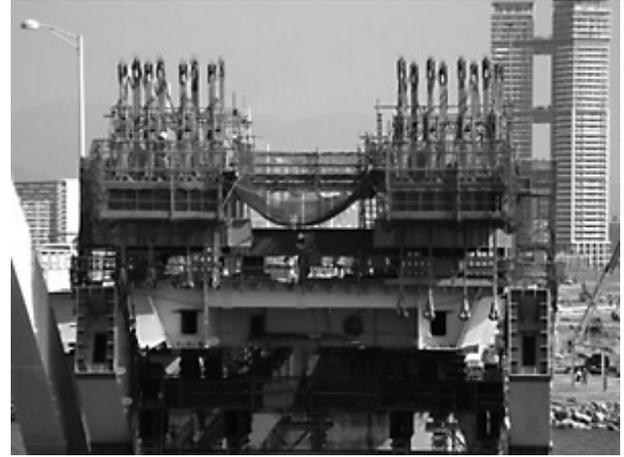
図-7 吊上げ設備 (全景)

吊上げは32台の100t ワイヤークランプジャッキを使用して吊上げを行い、ワイヤークランプの荷重とレーザー距離計による吊上げ量を集約して操作室のモニターで制御を行う集中管理システムを構築した。これにより一元化した吊上げ架設の管理を行った。

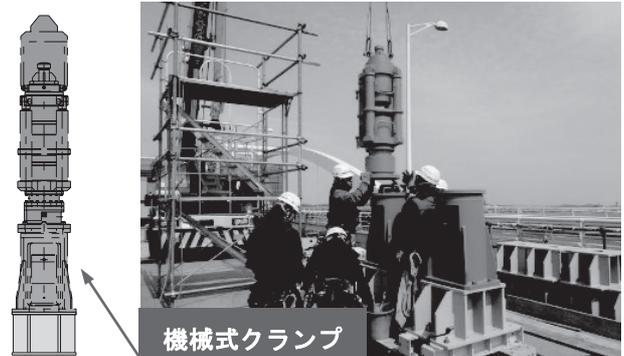
図-9 機械式クランプ

また、ワイヤークランプ装置には十分な保持能力を有しているが、追加の設備として

- 1) 機械式クランプの取付け (図-9)
- 2) ワイヤ破断に備えてPC鋼棒を配置 (図-10)

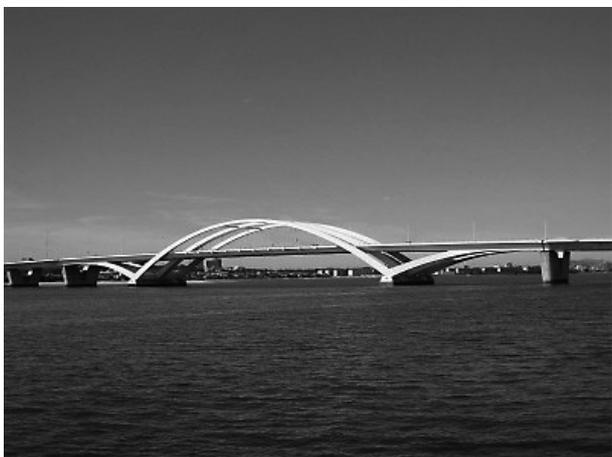
図-11 完成

吊上げワイヤーを降下させて橋桁の金具へのピン挿入の後、4.5mの吊上げを行った。吊上げ後に前述のセットフォー設備にて桁の閉合を行い、アーチ・補剛桁の順で桁の添接作業を行い、無事架設を終了した。

高力ボルト締付、鋼床版溶接の後にケーブル張力調整を行い計測した出来形は、規格値を満足する良好な結果であった。
