施工計画

大通りを横断する歩道橋架設工事について

株式会社駒井ハルテック

工事概要

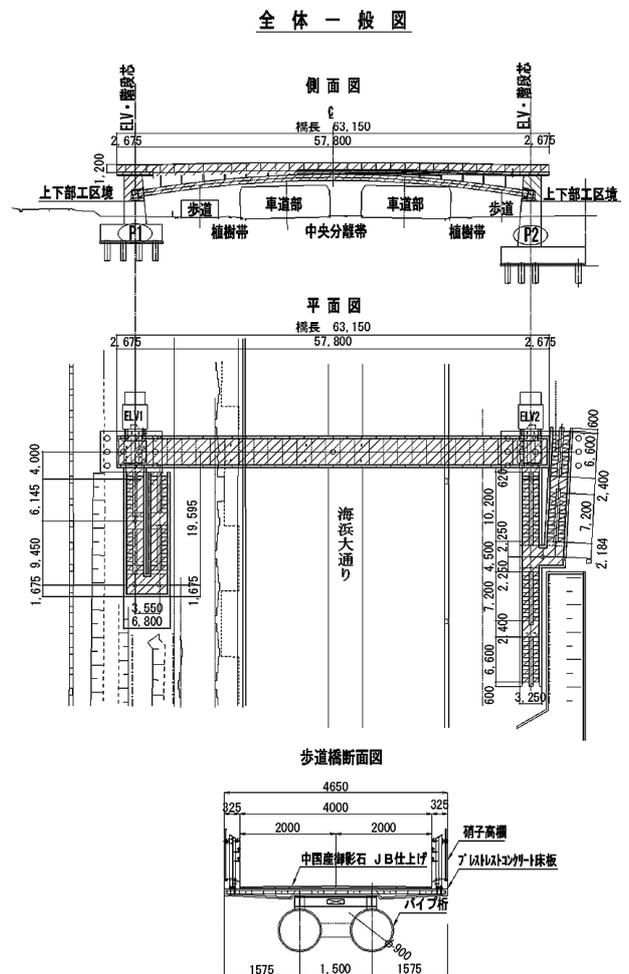
図-1 一般図

本工事は、東京湾に近接した海浜大通りを横断する単径間パイプアーチ型の歩道橋工事である。施工範囲には基礎工，下部工，上部工，橋面，周辺歩道等復旧が含まれていた。

橋梁はP1, P2にて下部工と一体化するラーメン構造を採用している。鋼桁はパイプアーチ，床版はプレキャストPC床版を採用し，スレンダーなシルエットとなるよう景観に配慮されている。

- (1) 工事名：幕張A地区住宅地海浜デッキ整備工事（上部工）
- (2) 発注者：千葉県企業庁
- (3) 工事場所：千葉市美浜区打瀬3丁目～美浜
- (4) 工期：平成22年9月3日～
平成24年3月25日
- (5) 構造形式：単径間パイプアーチ橋
- (6) 橋長：63.15m
- (7) 幅員：4.00m
- (8) 鋼重：103.5 t

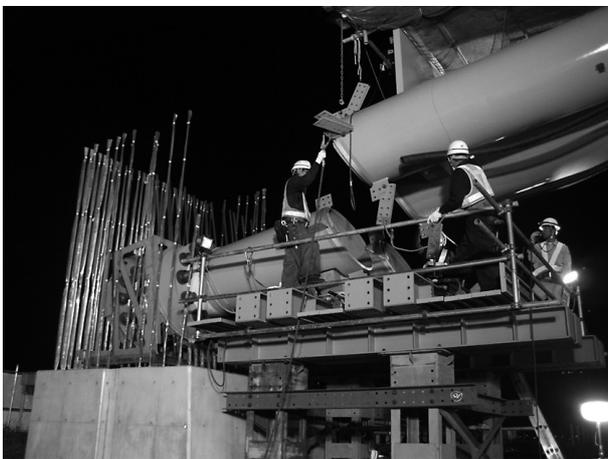
図-2 該当継手部架設状況

継手部のクリアランスを確保し、架設時間を短縮できるように先に架設した継手部仕口を上を開け、一括架設時の桁落とし込み施工が行い易くなるよう、現場溶接継手部の仕口形状を斜め受け形状とした(図-2)。

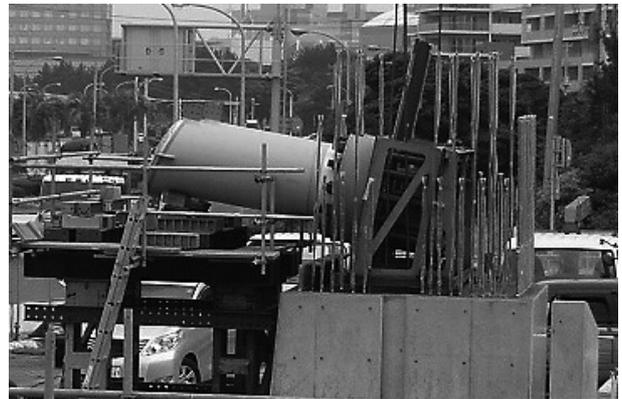
図-3 P2橋脚部架設前状況

先行して単材架設するP2橋脚のアンカーフレームの配置前確認を行ったところ、アンカーフレームと鉄筋の干渉が判明したため(図-3)、鉄筋の加工とアンカーフレームの加工を行う必要があり、加工完了後にP2側は、結合部鉄筋を縫って設置完了した。しかし、当初計画の通りP1側基部まで大ブロック地組した状態で基部の結合部鉄筋を縫って規制時間内で一括架設する事は、不可能であると判断した。

剛結部の配筋計画では、アンカーフレーム(図-3)周囲の鉄筋が入り組んでいたためアンカー

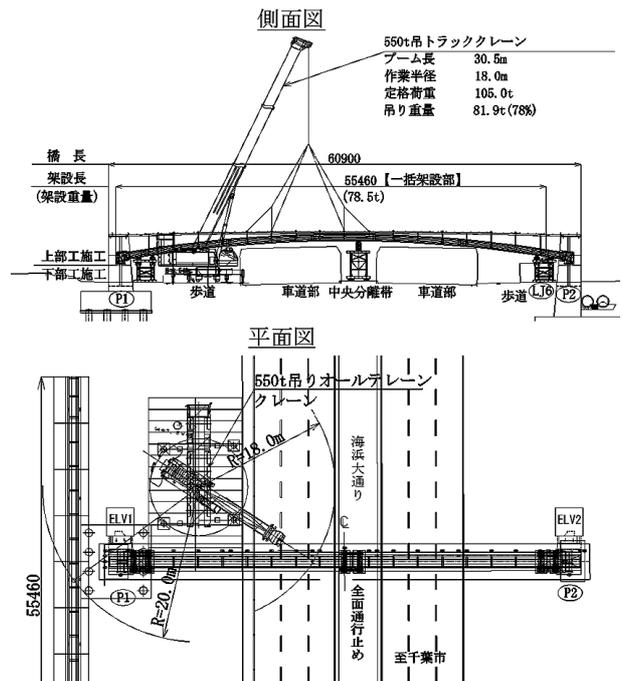
図-4 変更前架設計画図

当初、P2側アンカーフレームおよび第1節をP2前のベントを用いて事前に設置し、P1側のアンカーフレームおよび桁を地組し一括架設を行う計画であった。

変更前の架設計画図を図-4に、変更後の架設計画図を図-5に示す。

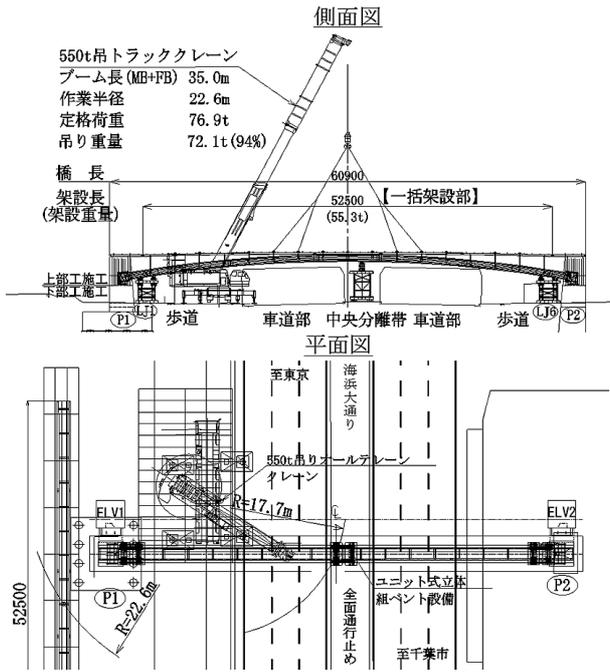
図-5 変更後架設計画図

そこで、P2橋脚もP1橋脚同様、アンカーフレームおよび第1節はベントを用いて事前に設置し、径間部を地組して一括架設する方法に変更した。

上記対策に加え、架設桁端部と中央部に仮受ベントを配置することにより、4時間の通行止め規制を予定通り解除することが出来た。

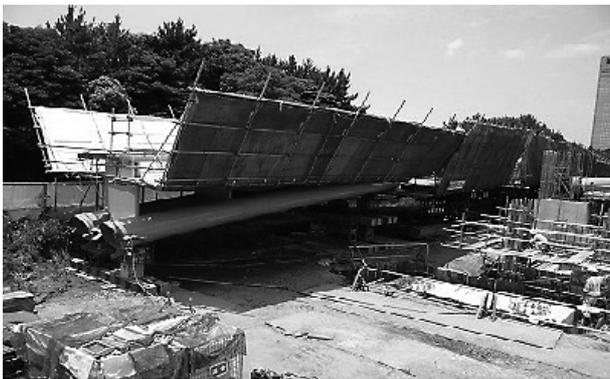
図-6 足場先行設置

地組桁架設後の足場設置作業は、交通規制を回避するため、桁地組立時に設置し足場を含めた一括架設を行った。

架設重量は、桁自重に加え約13t増加したが、足場設備を地上にて架設部材に先行取付けすることで、足場設置に伴う交通規制回数を減らすことができた。また不安定な状態で桁と足場を存置する期間を無くし道路上への落下物を防止することができ、道路利用者（車両・歩行者）に対する安全性を大きく向上することができた。

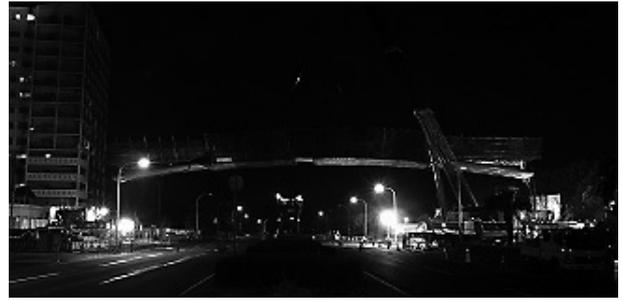
図-7 夜間架設状況

跨道部は，上下6車線の市道を1夜間4時間（0:00～4:00）の通行止めを行い，一括架設を行った。

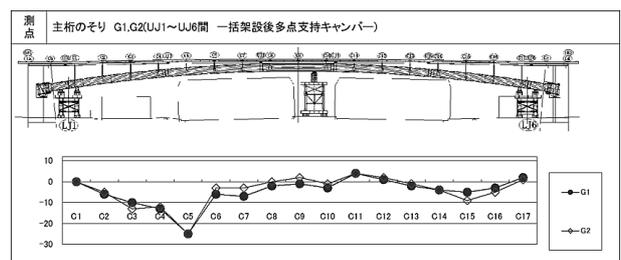
図-8 架設後キャンバー計測結果

一括架設後のLJ1、LJ6の脚基部との添接部は、確認すると上部のルートギャップが広く、下部が狭いV字型となり添接することができない状態であった。

架設後のキャンバー計測結果を図-8に示す。

原因は、P1・P2橋脚アンカーフレームが下部工と一体化されていないため、設計値より大きなたわみが生じ、添接部付近の桁高さが支間中央側に下がっていることが分かった。

架設系を考慮し3点固定でのたわみを再計算にて確認し、支間中央に設置したベントを所定の高さまで上げ越して現場継手部の仕口高さを調整し整合させた。この調整作業によりルートギャップが平行となり、エレクトロニクスピースのドリフトピンと仮ボルトを挿入し、キャンバーを確認後、現場溶接前および剛結部のコンクリート打設施工を

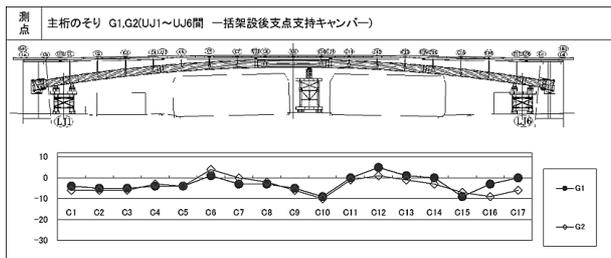
図-9 架設完了後カンバー計測結果

この結果、架設完了カンバーの施工誤差は、 $\pm 10\text{mm}$ 以下という良好な出来形確保を可能とした(図-9)。

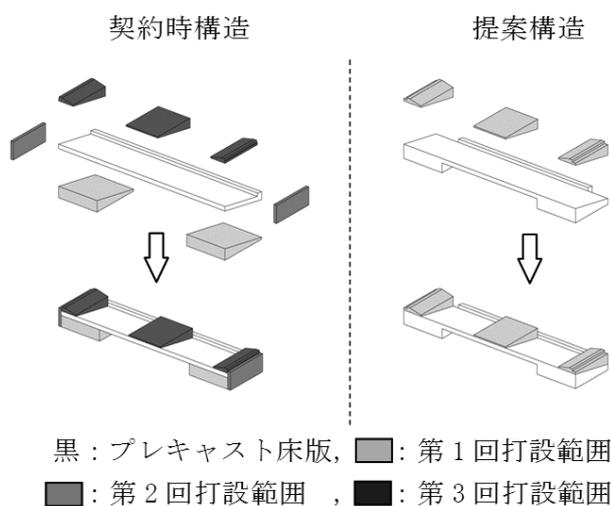
図-10 プレキャスト床版構造

契約時の階段部プレキャスト床版は平板構造であり、底板、地覆、側板を場所打ちコンクリートにて施工する構造を採用していた。

完成時の景観は変更させず、現場工期を短縮させる方法として、現場におけるコンクリート打設回数、型枠施工、型枠撤去作業を減らせるよう、底板および地覆をプレキャスト床版として工場で施工する一体構造を提案し、現場工程を短縮した(図-10)。
