合成床版充填性確認の「見える化」

日本橋梁建設土木施工管理技士会

(株)横河住金ブリッジ

- (1) 工事名：平成20年度
23号知立BP尾山高架橋上り線鋼
上部工事
- (2) 発注者：国土交通省 中部地方整備局
- (3) 工事場所：愛知県安城市榎前町～福釜町
- (4) 工期：平成21年3月17日～
平成23年3月15日

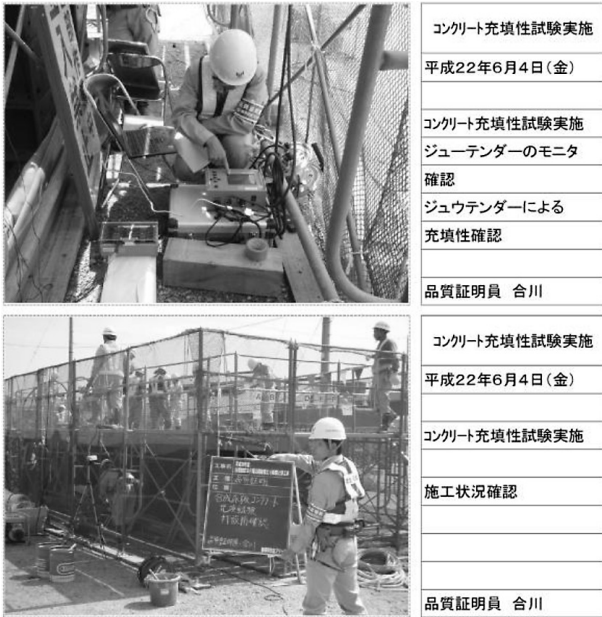
図-4 実物大供試体にて充填性確認

小型供試体による充填性確認の結果をもって実物大供試体による充填性確認では、実際の施工を想定してバイブレータの挿入時間を5秒及び10秒として実験を行った。結果は、バイブレータの挿入時間5秒,10秒共に充填された。(打設中は検知システムで確認。図-4参照)

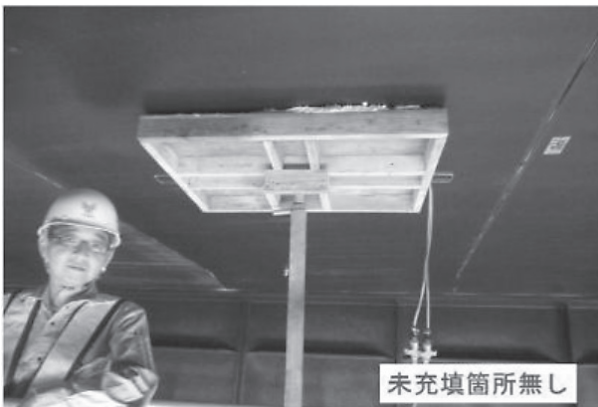
図-8 赤外線サーモビューアーによる充填性確認

全ての橋梁で床版下面より確認した。その結果全て充填されていることが確認できた。

特に未充填が起きやすいハンチ部や鉄筋の過密な支点中央部でも未充填箇所はなく結果はすべて充填されていた。(図-8参照)

コンクリート充填性の検証として、作業中は検知システムで確認できたが、硬化後の充填性確認は破壊による確認(例えば切断やコアさっ孔)ができないので、赤外線サーモビューアーで行った。
